全出力 50kW を超える急速充電設備の火災予防対策に関する調査研究
報告書

平成 31 年 2 月

全出力 50kW を超える急速充電設備の火災予防対策に関する検討部会

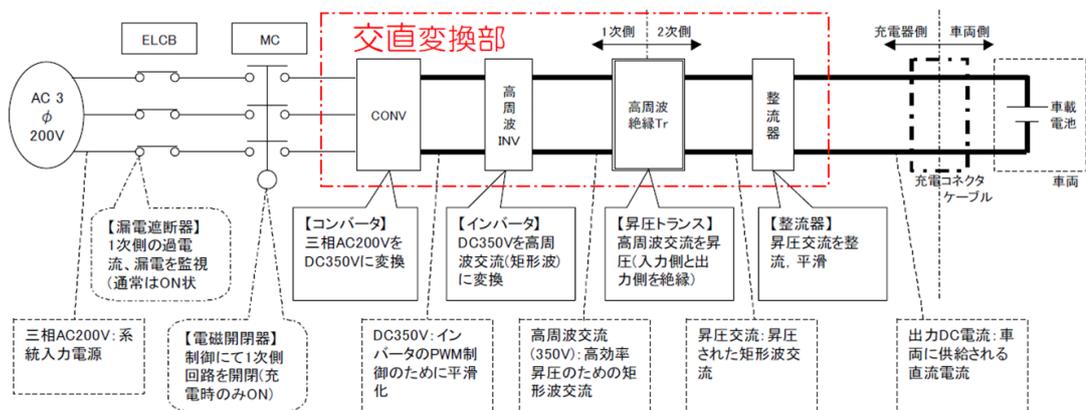
図 2-2 急速充電器の構造

交流の一次側回路と直流の二次側回路は絶縁トランスを介して絶縁されている。充電器と電気自動車とで通信しながら最適電流で充電する。

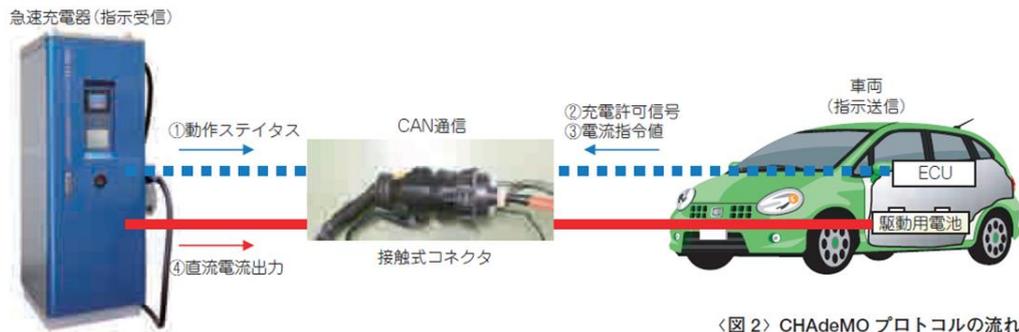
〈図2〉 CHAdeMO プロトコルの流れ

電気自動車への充電は、電気自動車のメーカーや車種や急速充電器の機種が変わってもすべての組み合わせで充電が可能であることが重要となるため、充電プロトコルを決めて、電気自動車と充電器が通信しながら双方の最適状態で充電する「CHAdeMO 方式」が提唱され、その仕様に基づいた急速充電器が国内外で広く普及している。

- ・充電器は EV が要求する時々刻々変化する電流で充電する
- ・EV は充電器のもつ能力（最大出力電流）以上の要求はしない

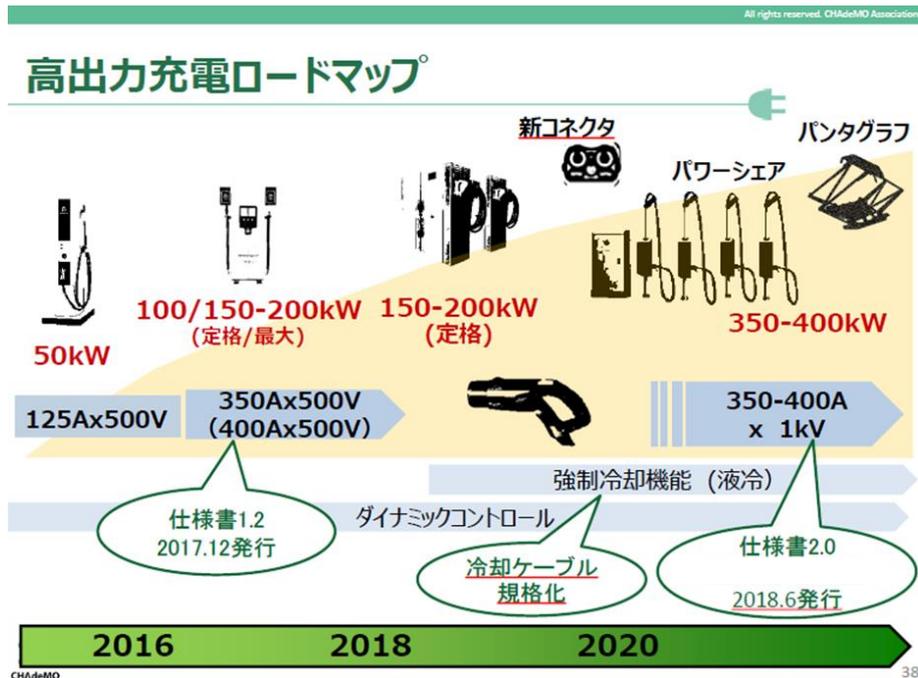
図 2-4 CHAdeMO 仕様の高出力充電ロードマップ

自動車メーカーは顧客のニーズに応じ、より走行距離の長い大容量の電池を搭載した電気自動車の開発を進めている。一方、より短い時間で充電できるようにとの蓄電池大容量化とは相反するニーズも大きく、充電器側としても電圧・電流値仕様が引き上げられ高出力化が計画されている。CHAdeMO 協議会より 6 月に発行された標準仕様書 CHAdeMO2.0⁷⁾では、全出力 350 から 400kW 級の高出力急速充電器の仕様が規定されており、将来この仕様に基づいた充電器が市場に投入されることになる。

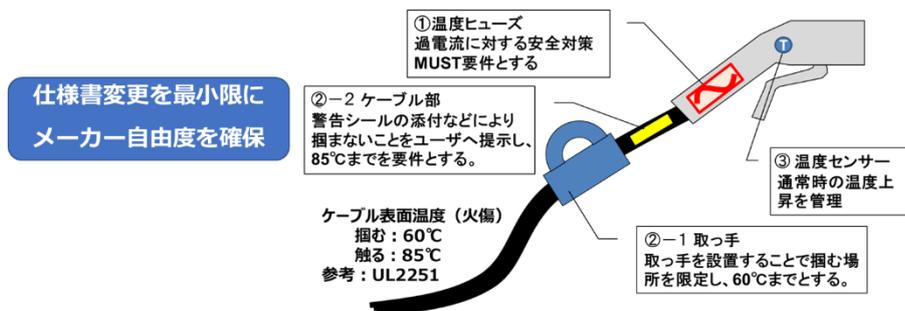
図 2-5 大容量化対応の充電ケーブル

Max電流、電圧：350A、500V（150kW仕様）

- ① 耐過電流安全機能：充電コネクタ内に温度ヒューズを設定⇒**本体の機能安全の排除**
- ② ケーブルの温度規定：人間が保持する部分は **60℃以下**、接触部分は **85℃以下**
60℃を満足できないケーブルは取手及びケーブル部に警告ラベル
- ③ ケーブルの温度管理：温度センサーによる直接監視およびそれによる電流抑制

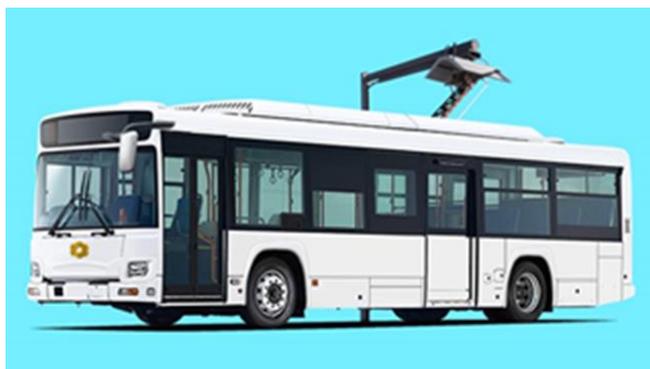
図 2-6 パンタグラフ方式による給電方法（例）

大型電動車用の給電方式として、パンタグラフ方式の採用が実用化されている。国内では長野県大町市と富山県立山町の間を走る関電トロリーバスの EV バス化（H31 年 4 月中旬営業開始予定）、さいたま市の電車回生電力を電動バスの充電（全出力 200 から 350kW 級）に使用するための実証運行などにパンタグラフ給電方式の採用事例がある。また、NEDO がマレーシアにて EV バスシステムの実証実験を実施している。2019 年に CHAdeMO として規格発行を目標としている。

バスに搭載される
独シュンク社製パンタグラフ

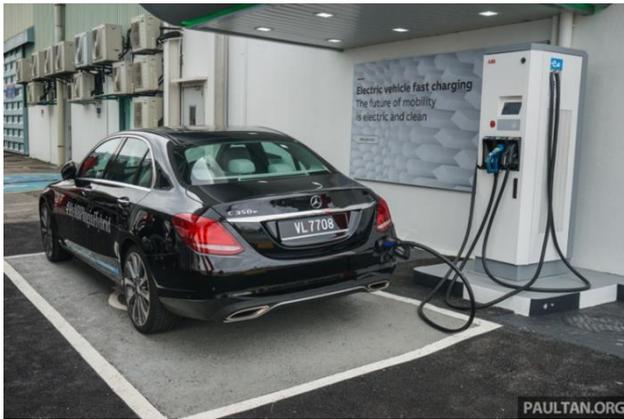
写真 2-3 マルチアウトレット充電器 (マレーシアでの設置例)

欧州ではひとつの充電器に COMBO（2.3.1 参照）と CHAdeMO の両方の充電口を備えるマルチアーム（マルチアウトレット）方式の充電器が増えている。日本では、COMBO 方式の電気自動車は普及していないので、このタイプの充電器はほぼないと思われる。ただ設置を公に PR してはいないが、外資ディーラーの店舗にはマルチ充電器が設置されている可能性はある。

マルチアウトレット充電器では、2 つ以上の充電ケーブルアセンブリ (DC または AC) を備え、1 台への単独充電、または複数車両へ同時に充電可能であり、大容量の充電設備となる。

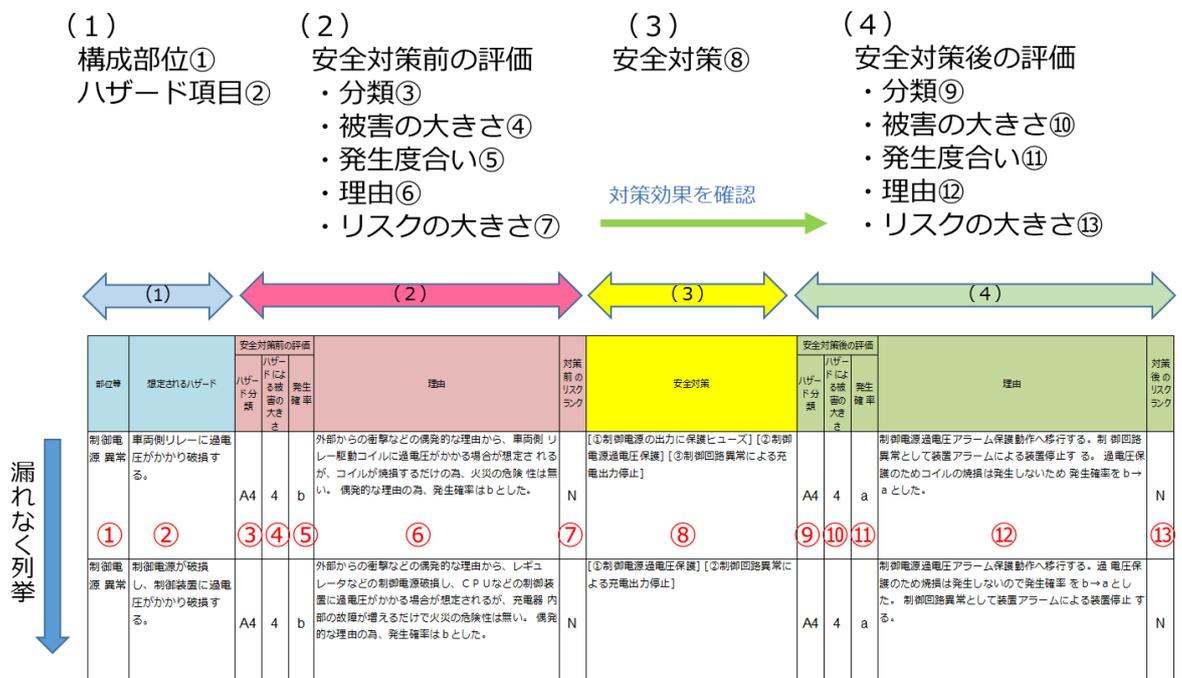
図 5-1 ハザード評価表

ハザードの抽出にあたっては、急速充電設備の各部位ごと（例えば、漏電遮断器、電磁開閉器等）に、もれなくハザード項目を取り上げ、そこで考え得るハザードの内容についてリスクの大きさを評価したうえで「安全対策前」「安全対策後」と段階を追って評価し、下図のようにその過程を表形式に整理するものである。これをハザード評価表と呼ぶ。

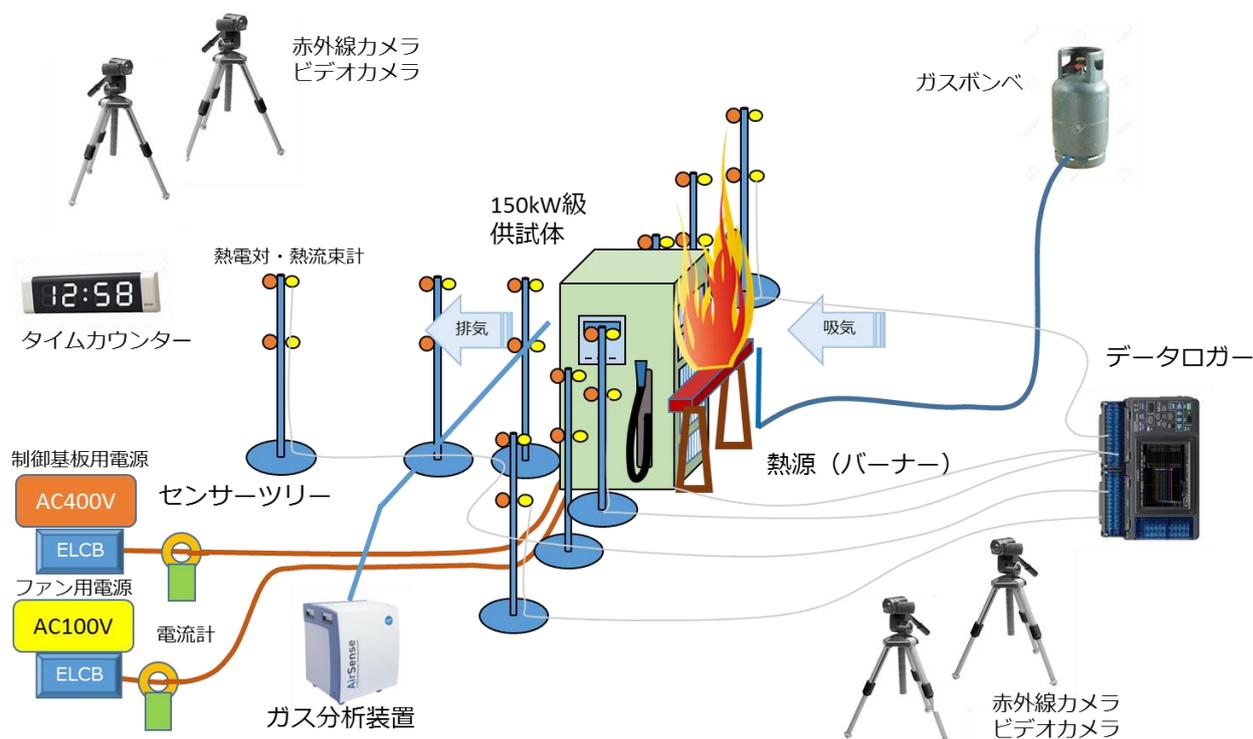
図 6-2 実験イメージ

- ・ 規格化されている安全装置の作動状況
- ・ 実験後に絶縁抵抗を測定、漏電電流・ELCBの作動の有無
- ・ 熱電対で測定した温度
- ・ 熱流束計で測定した熱流束（木材発火の目安となる $10\text{kW}/\text{m}^2$ 以上となるか）
- ・ 供試体内から発生する有毒ガス（例 CO、ホルムアルデヒド等）の種類と危険性
- ・ 赤外線カメラ（熱画像）による温度分布
- ・ ビデオカメラによる映像確認

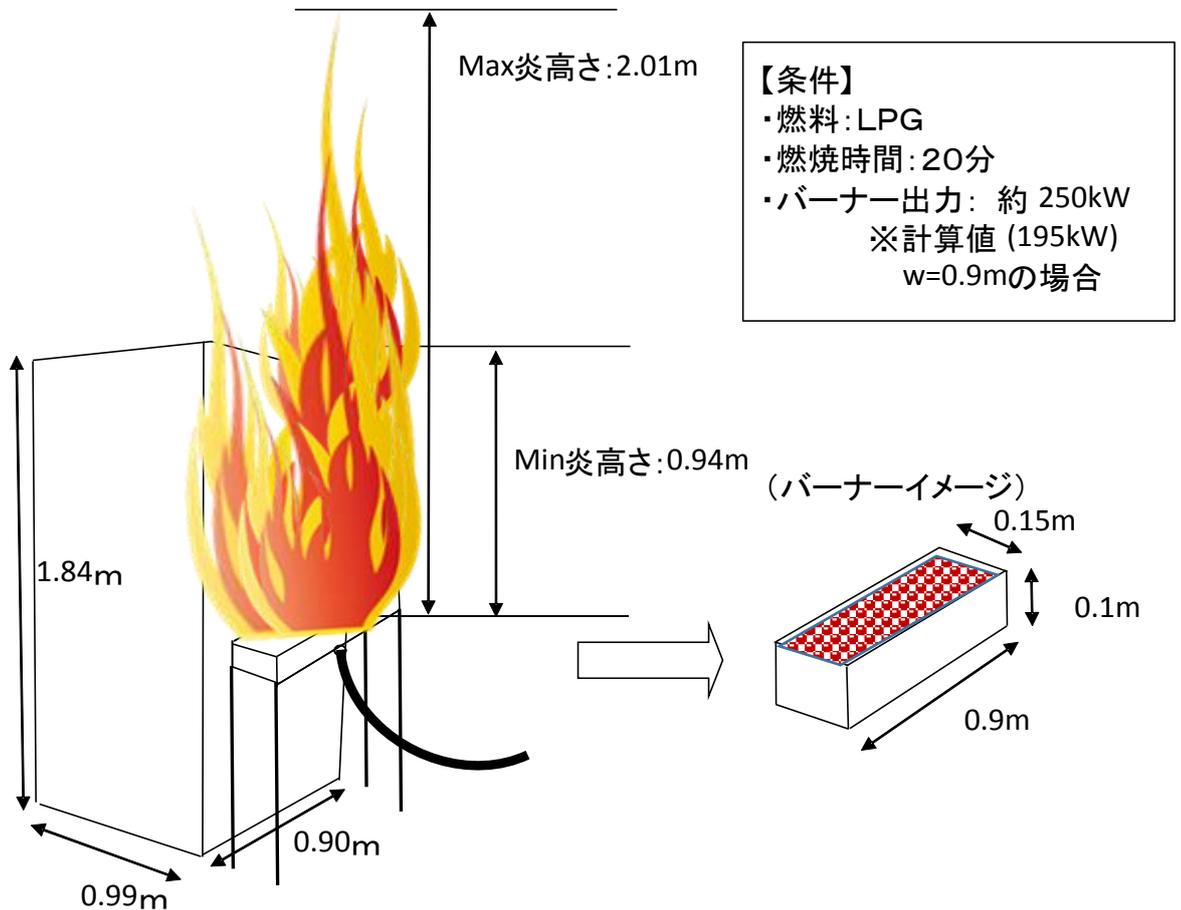
図 6-4 火源

（バーナーの火炎出力算出にあたっては、日本建築学会による「建築物の火災荷重および設計火災性状指針」¹⁰⁾を参考にした）

加熱時間は、条例の変電設備等の出火及び延焼防止に求める専用不燃区画、キュービクル式変電設備等の基準（昭和 50 年 10 月 1 日東京消防庁告示第 11 号）を参考とし、燃焼時間は 20 分を基準とする。放射熱量の変化状況など様子を見ながら実験時間の短縮・延長を判断する。

なお、火炎の高さが図 6.4 の状態になるようプロパン流量を 130L/分に設定した。

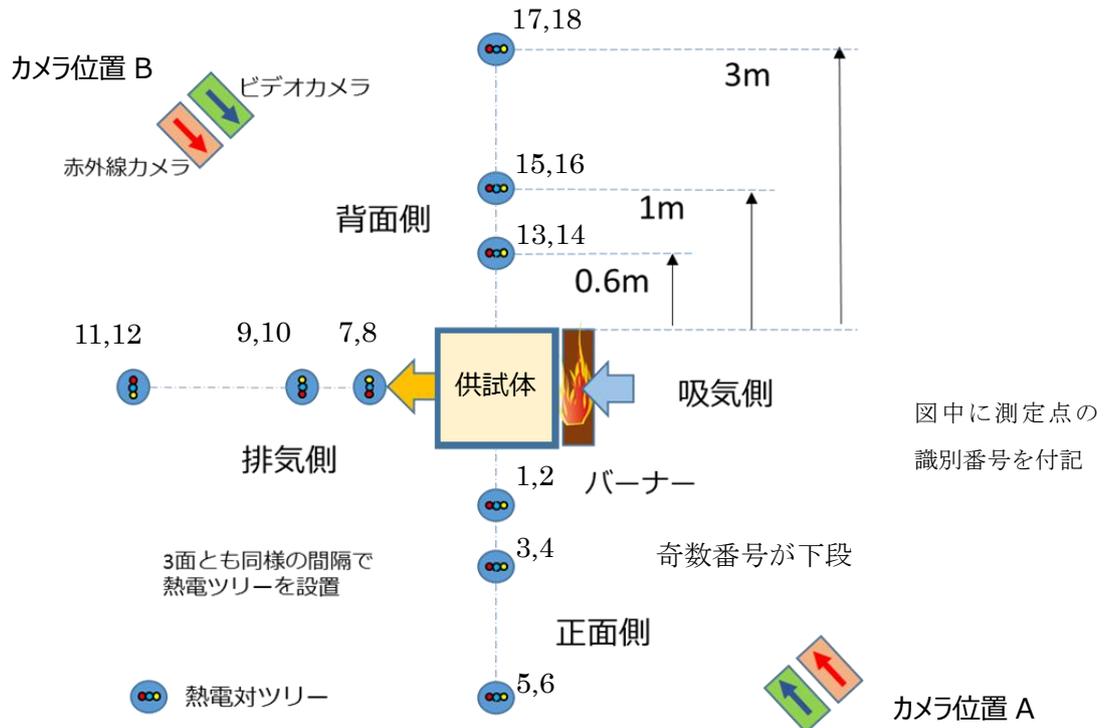
図 6-5 供試体周辺の熱電対・熱流束計設置状況（平面図）

供試体の周辺 9 カ所に熱電対および熱流束計をそれぞれ地面から 1.2m および 1.8m の高さに配置（熱電対ツリー図参照）して温度と熱流束を測定する。

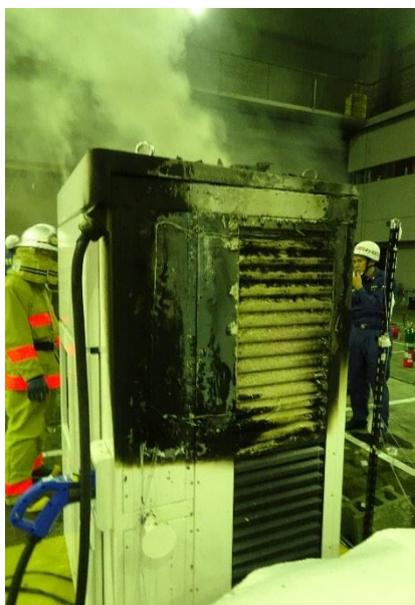
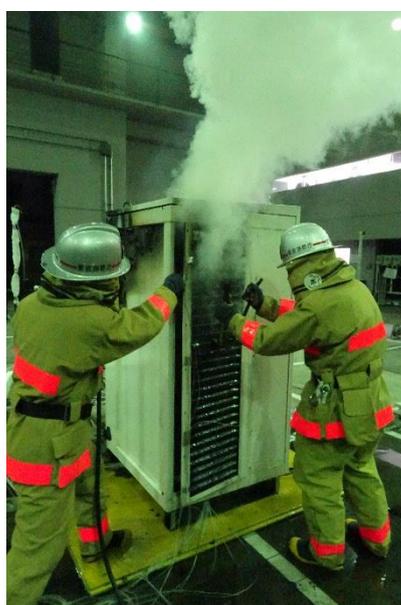
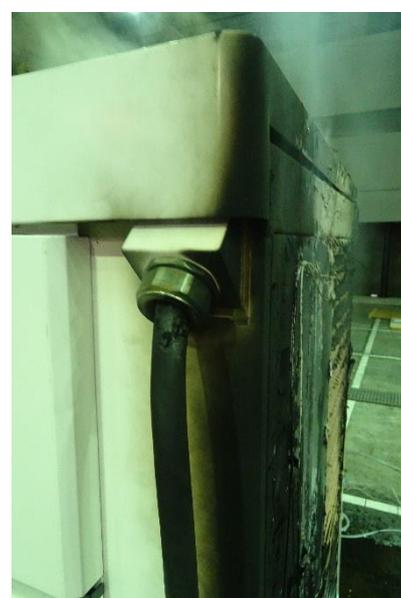
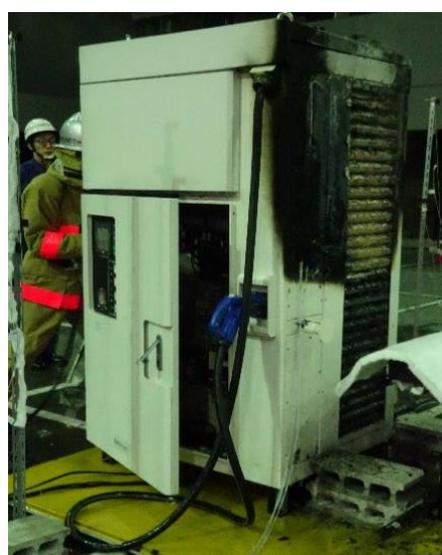
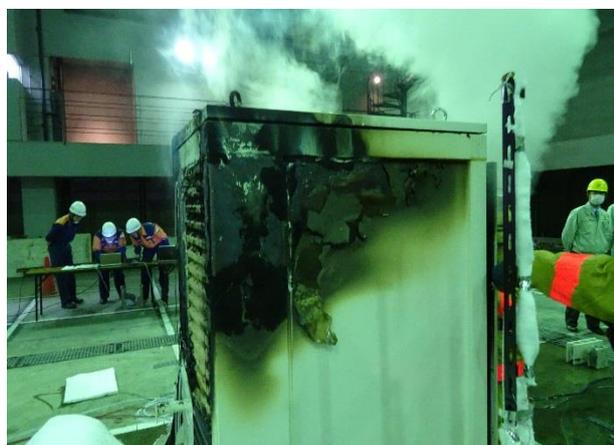
写真 6-7 消火後の供試体表面

- ・着火後約4分で排気側面上部から煙が出始め、約10分で色の濃い煙が勢いよく噴出し、消火まで出続けた。約15分頃には供試体下部からもわずかに煙が出始めた。しかし排気側からの炎の吹き出しは確認されなかった。爆発的な燃焼は無かった。
- ・炎に曝された筐体表面の塗料の燃焼が確認できたが、熱による筐体そのものの大きな変形、溶解、亀裂は見られなかった。

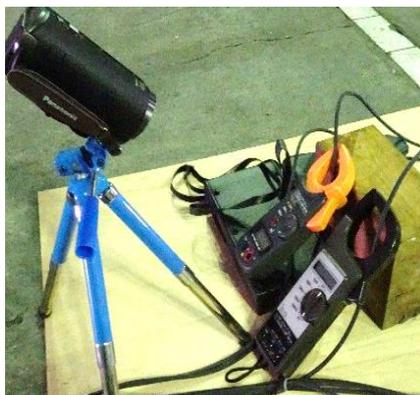
写真 6-8 電流測定状況

供試体に接続した主電源（三相交流 400V）とファン駆動用電源（単相交流 100V）のケーブルにクランプメーターを設置し、写真のように、電流の変化を動画撮影し、変化を確認した。

電流に変化があった時間からファンの駆動状況と漏電遮断器の作動状況が下表のように推測される。

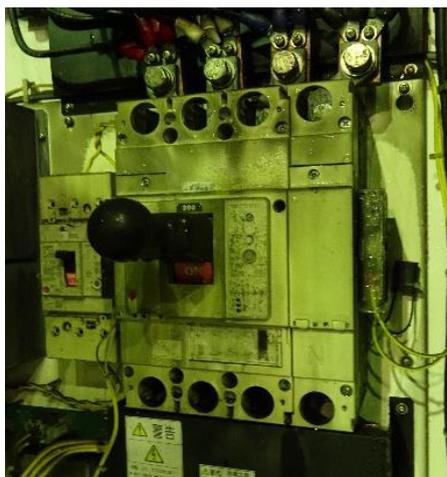
写真 6-10 漏電遮断器(100mA、0.1 秒)の作動状況

焼損により内部に絶縁破壊箇所が発生し、地絡が起こって写真のように漏電遮断器が作動し、電源が遮断された。すなわち、適切に安全装置が働くことを確認した。

- ・可燃内蔵物焼損により内部に絶縁破壊箇所が発生し、地絡が起こって写真のように漏電遮断器が作動し、電源が遮断された。すなわち、適切に安全装置が働くことを確認した。

したがって、通常はこのように各種センサーによる異常監視制御により急速充電装置は停止となるが、もし異常検出がされず、そのまま運転が継続されたとしても、最終的には漏電遮断器により電源が遮断されることが確認できた。

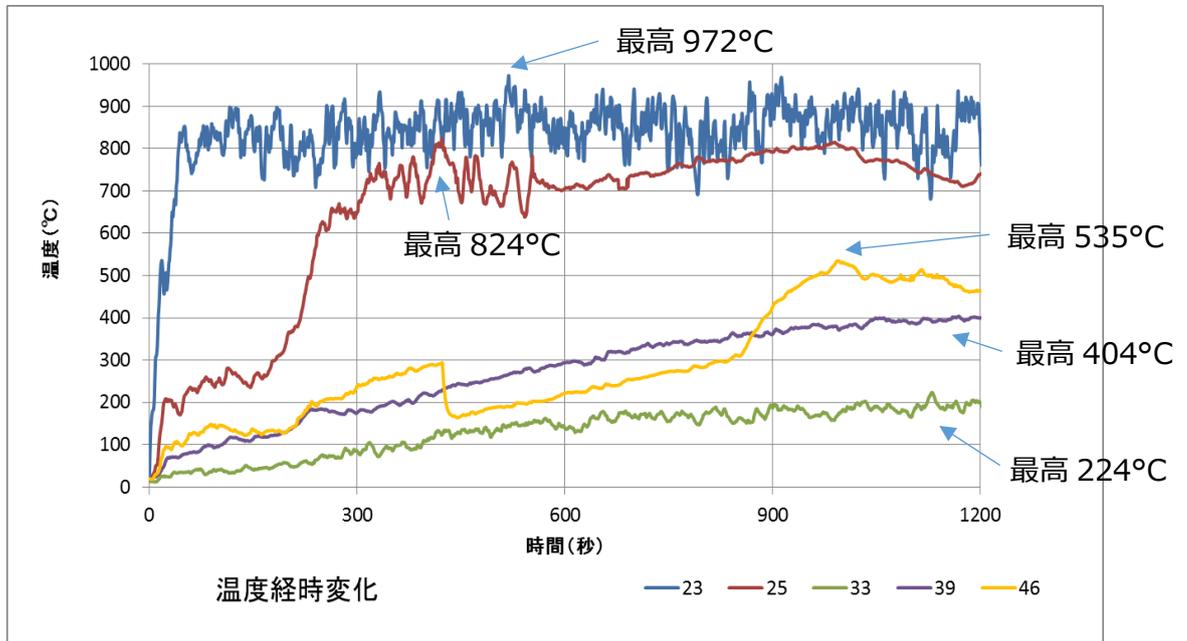
グラフ 6-7 吸気側、内部、排気側の温度推移比較

吸気外側 (No.23)、吸気内側 (No.25)、内部上段 (No.46)、排気内側 (No.39)、排気外側 (No.33) の温度推移を示す。(各グループで最高温度を記録した観測点)

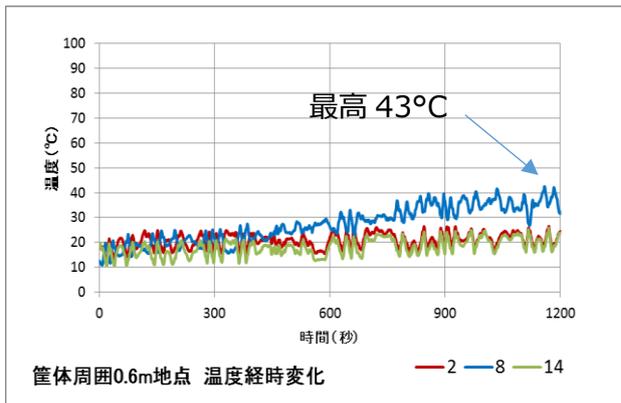
グラフ 6-8 温度推移

供試体からの距離 0.6m (高さ 1.8m) に設置された排気側 (No.8)、正面側 (No.2)、背面側 (No.14) の各観測点の温度と熱流束の経時変化を示す。

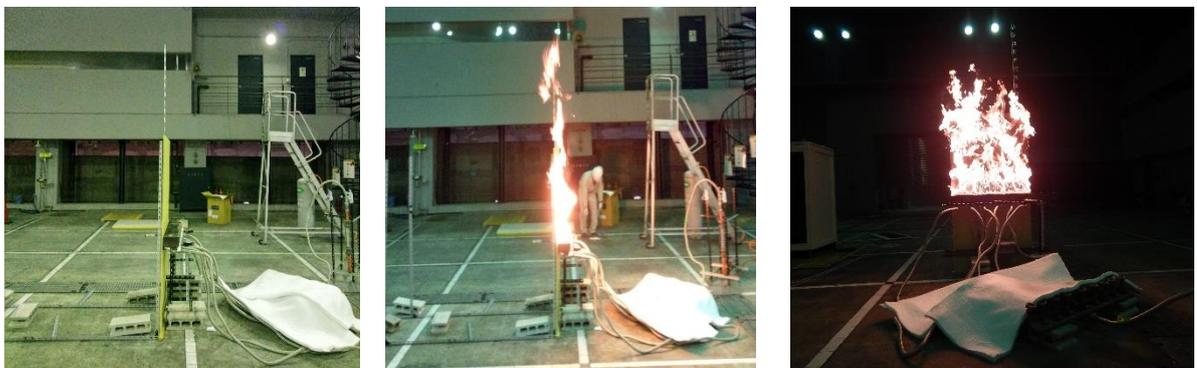
写真 6-11 炎の立ち上がり確認

本実験を実施するにあたり、排煙機による空気の揺らぎによって温度や熱流束の測定に影響を与えないか、まずバーナーの炎の立ち上がり状況を確認した。炎は垂直に立ち上がっており、空気の揺らぎの影響は排除できていることを確認できた。

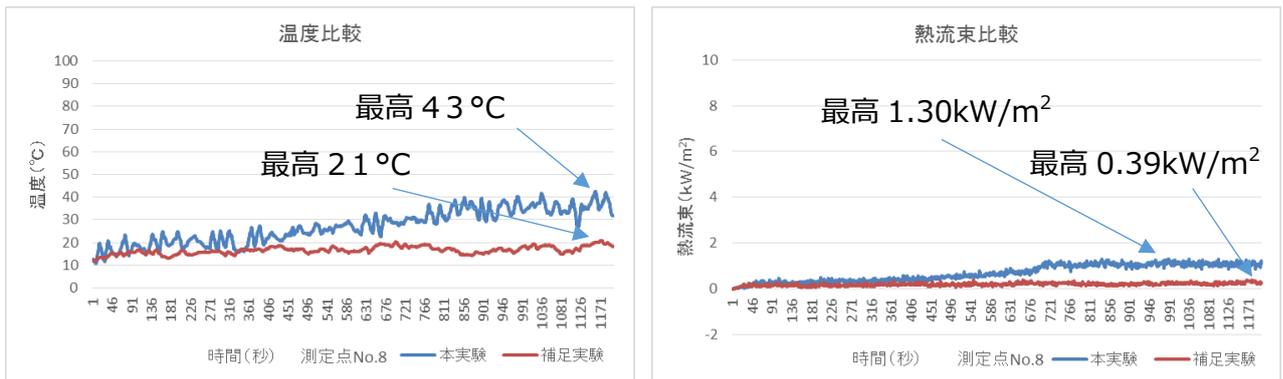
グラフ 6-10 本実験と補足実験の温度、熱流束比較

代表として排気側 60cm 地点 No.8 (高さ 1.8m) の温度および熱流束の経時変化について、本実験と補足実験との比較をグラフ 6-10 に示す。

補足実験と本実験における温度と熱流束の最大値の差分はそれぞれ 22°C 、 $0.91\text{kW}/\text{m}^2$ であり、これは主に内蔵可燃物の有無による燃焼の影響によるものと考えられる。全体的には緩やかな上昇傾向であり、特異的なピークがないことから実験場排煙設備等による空気の揺らぎが測定に悪影響は与えていないといえる。本実験の方には温度の細かい上下変動があるが、これは内蔵可燃物燃焼時の煙噴出による排気口周辺の気流の乱れによるものと考えられる。

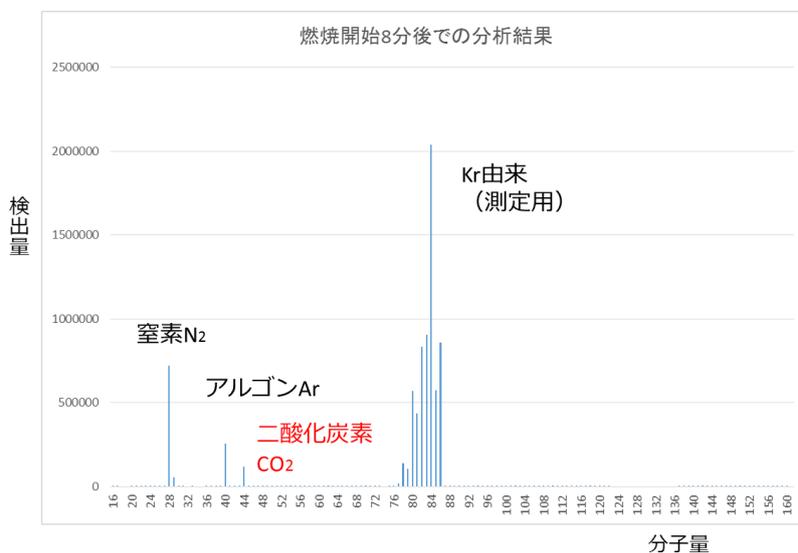
グラフ 6-11 ソフトイオン化質量分析 (燃焼開始 8 分後)

グラフ 6-11 は燃焼開始 8 分後の Kr ででの測定結果であり二酸化炭素 CO₂ が検出された (Kr での測定結果ではどの時点でも同様の傾向)。

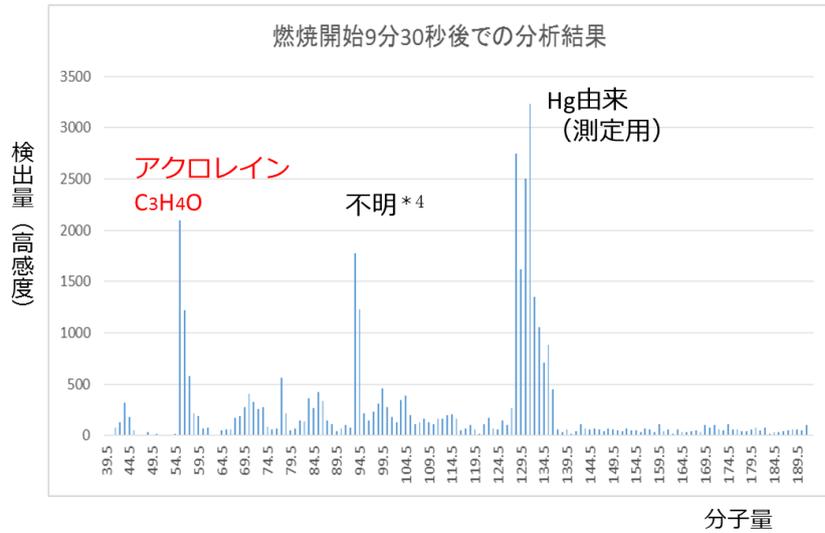
グラフ 6-12 ソフトイオン化質量分析 (燃焼開始 9 分 30 秒後)

Kr での測定では低濃度のガスについては分析できていないため、次にイオン化のエネルギーレベルを下げ、空気のイオン化を防いで、低濃度の分子を検出できるようにプライマリイオンに Hg を用いて測定した。その結果、グラフ 6-12 の通りアクロレイン C₃H₄O *³が検出された。燃焼開始 9 分 30 秒以降についても Hg での測定を行っているが、いずれもピークが小さくなるのみで、同様の結果が得られている。

注 *4 : 分子量 94 からフェノールである可能性はあるが、分析の標的にしていた対象の中にはなかったため確定不能。
フェノールである場合にも毒性は高くなく、低濃度であるため、危険性は低いと考えられる

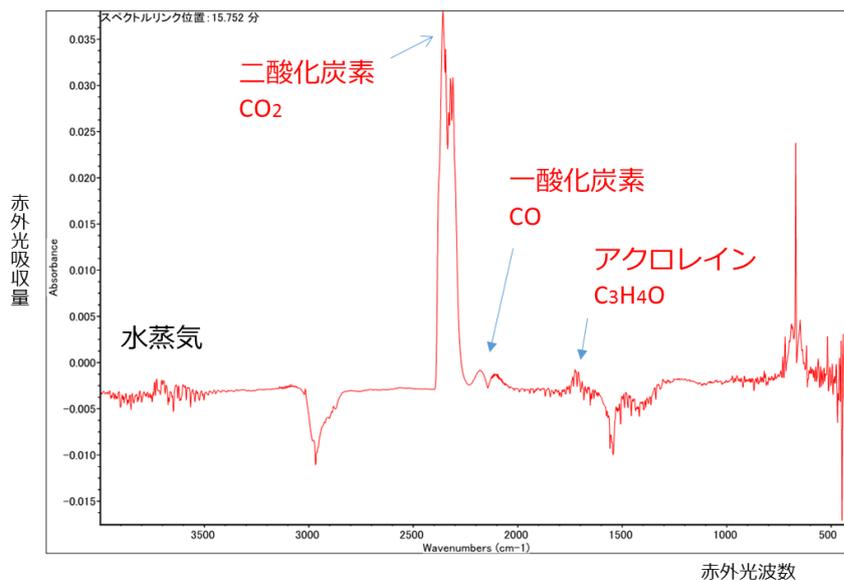
グラフ 6-13 FTIR 分光光度計分析 (燃焼開始 15 分 45 秒後)

次に燃焼開始 15 分 45 秒経過時点の FTIR 分光光度計による測定結果をグラフ 6-13 に示す。

検査対象の二酸化炭素 CO₂、一酸化炭素 CO、アクロレイン C₃H₄O が検出された。赤外光吸収量ピークの高さから二酸化炭素に比べ一酸化炭素とアクロレインは濃度が低いことがわかる。

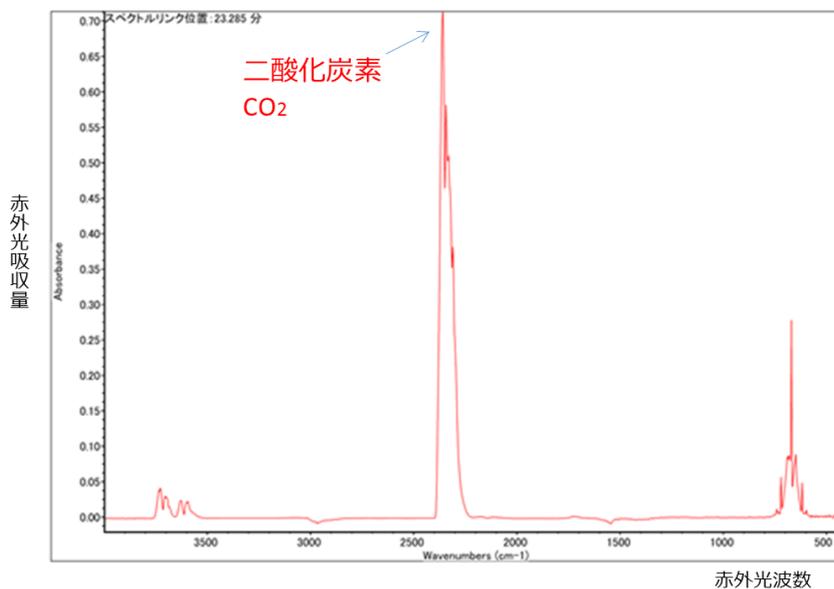
グラフ 6-14 FTIR 分光光度計分析（消火約 3 分後）

グラフ 6-14 はバーナー消火約 3 分後の測定結果であるが、発生しているのはほぼ二酸化炭素となっている。
