## 第3章 急速充電設備の現状調査

### 第1節 普及状況

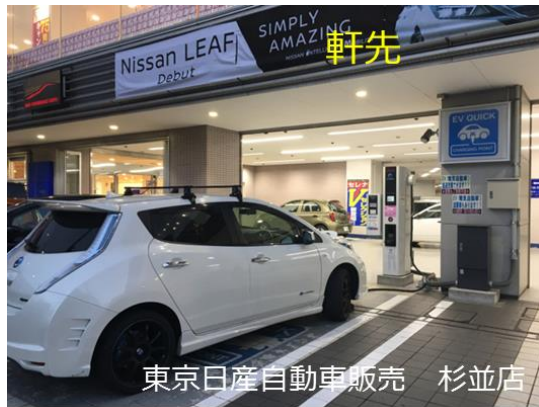
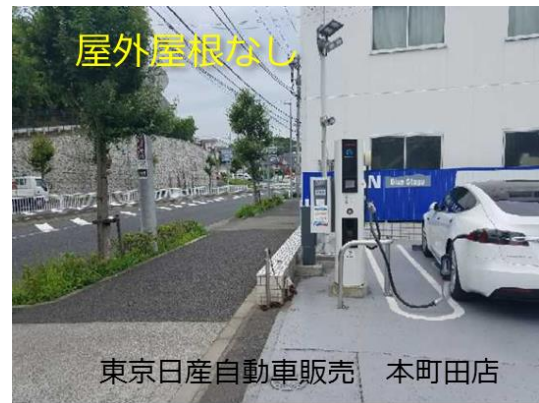
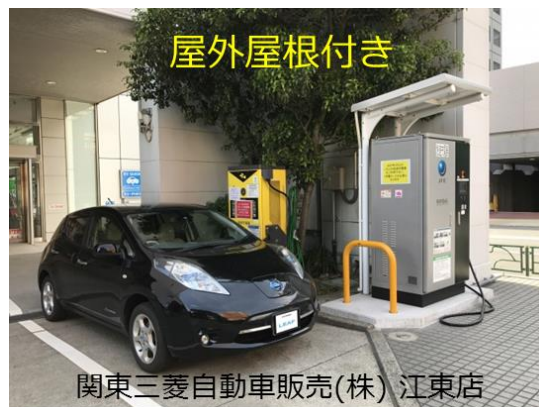
写真 3-1 自動車販売店の設置例

急速充電器設置数の TOP3 の設置場所について、実際の設置状況の例を示す。

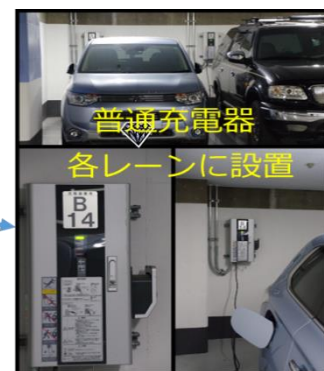
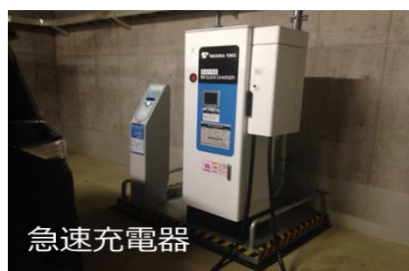
写真 3-2 屋内駐車場での設置例

東京ミッドタウン駐車場

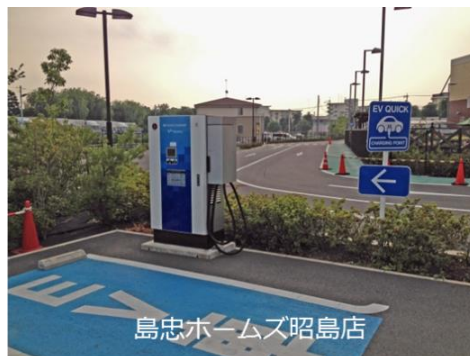
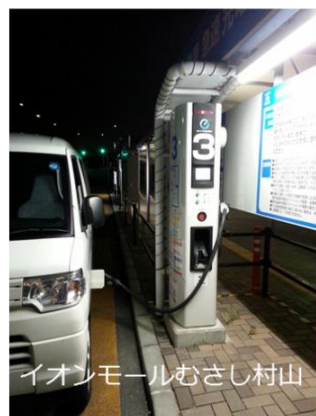
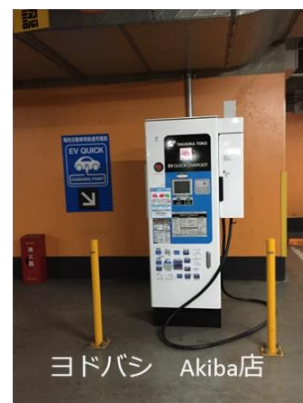
写真 3-3 ショッピングセンターでの設置例

- ・クルマ接触防止棒
- ・雨除け小屋根
- ・コンクリート土台
- ・消火器（屋内駐車場）
