## 第2章 火災事例

### 火災事例

○ 本章の火災事例の概要は、第3章から第9章の各項目で取りまとめています。  
火災事例タイトルに関連章を記載していますので合わせてご覧ください。

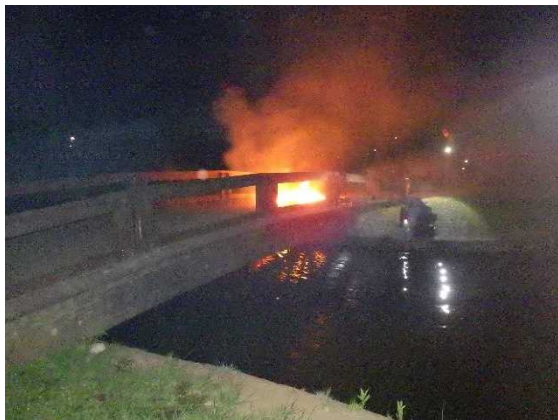
出火原因は、何者かが何らかの火源を用いて、公園内に設置してある木造の橋に放火したものです。

写真 1-1 延焼中の木造の橋

放火火災を予防するためにも、防犯カメラを設置するとともに、防犯カメラが設置されていることを周知したり、地域のコミュニケーションを深め、防火防災意識の向上を働きかけることが大切です。

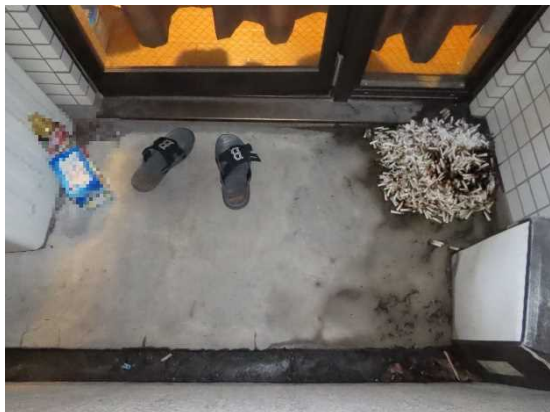
出火原因は、居住者が完全に火が消えていない状態のたばこの吸い殻を、ベランダに堆積しているたばこの吸い殻に捨てたため、時間の経過とともにたばこの吸い殻に着火し出火したものです。

写真 2-3 出火したベランダの状況

たばこの吸い殻を捨てる際は、灰皿等に溜めることなく、水につけるなど完全に火が消えたことを確認してから捨てるようにしましょう。

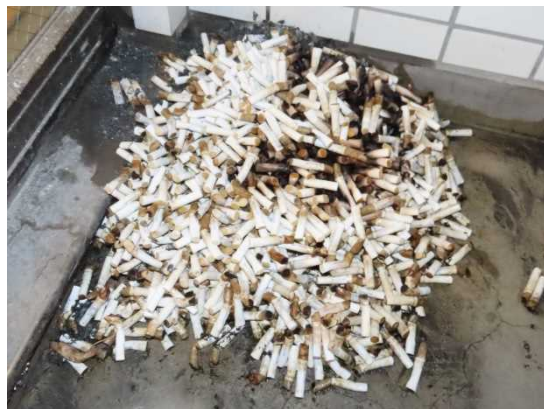
写真 2-4 焼損したたばこの吸い殻

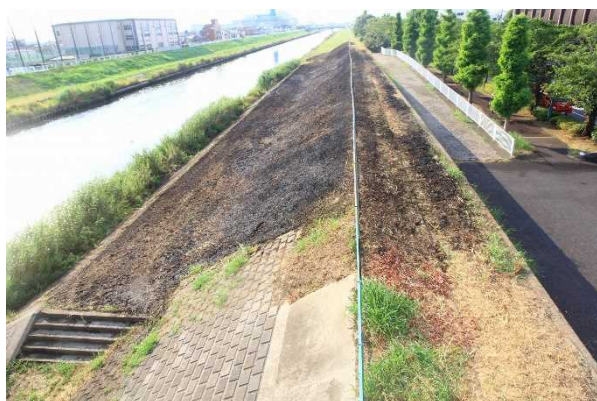
出火原因は、河川敷で遊んでいた小学生2人が、マッチを擦って河川敷の枯草に投げ捨てたところ、枯草に燃え移り出火したものです。

写真 3-1 枯草の焼損状況

この火災は、小学生2人が河川敷内で、マッチを使って火遊びをしたため火災になったものです。子供の火遊びによる火災を防ぐためにも、自宅にあるマッチやライターは、子供の手の届かないところに保管するとともに、日頃から火災の恐ろしさや、火の取扱いについて教育することが大切です。

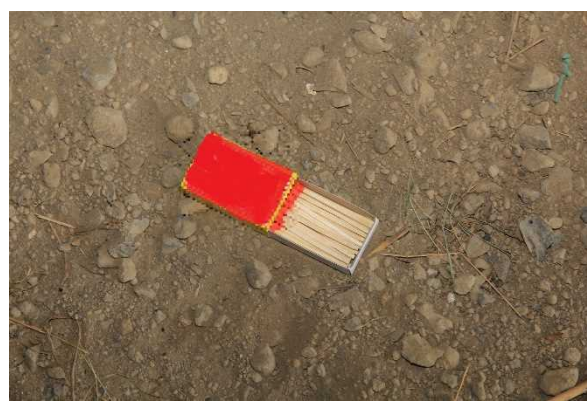
写真 3-2 使用したマッチの状況

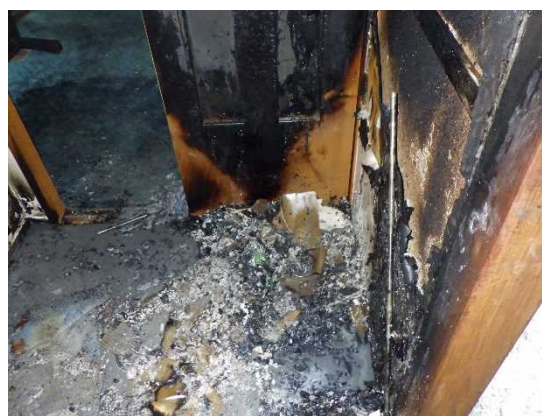
写真 4-2 脱衣所の焼損（収容物除去後）

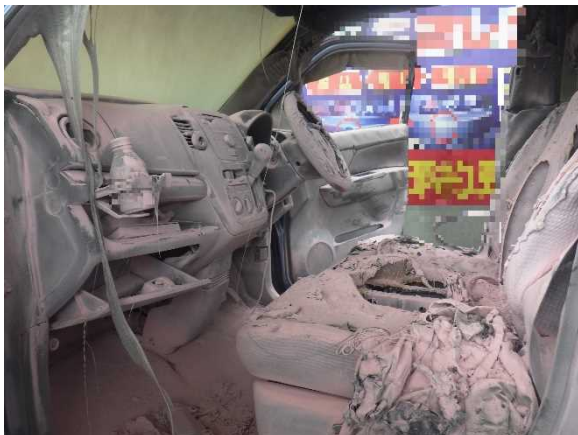
出火原因は、運転席シート下に落ちていたライターのスイッチが運転席シートの移動によって意図せず押下されたため、ライターの火が運転席シートに着火し出火したものです。

写真 4-3 焼損した車両前部座席の状況

座席周辺や足元などはこまめに整理、清掃を実施し、シートレールやサイドブレーキ等の可動部付近は特に注意して確認するようにしましょう。

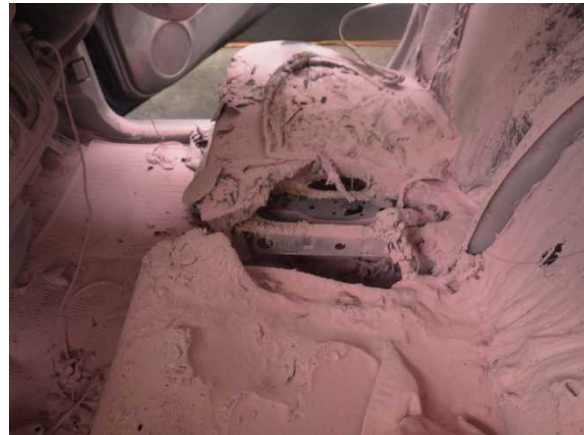
写真 4-4 前部座席の座面の状況

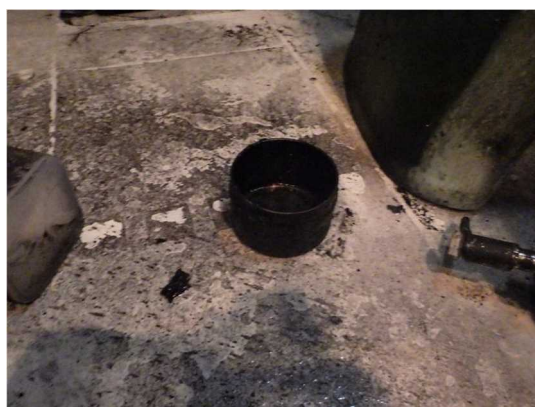
写真 5-2 アロマキャンドルの状況

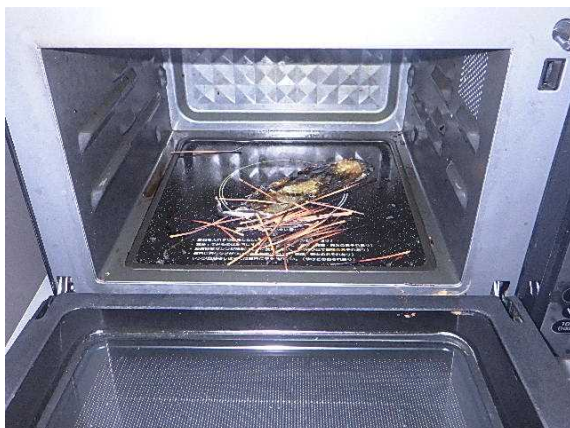
出火原因は、居住者がパスタを電子レンジ専用の容器に入れ、電子レンジで茹でていたところ、容器に入れた水が少なかったため、時間の経過とともに水が蒸発し、水がない状態でパスタが過熱されたことで出火したものです。

写真 6-1 電子レンジ庫内の状況

この火災は、加熱容器に入れた水が少なかったために出火しています。電子レンジは、食品の温めや調理に大変重宝しますが、今回の火災のように、加熱容器の調理方法をよく確認せずに電子レンジで加熱すると思わぬ火災に発展する危険があります。さらに、電子レンジには入れてはいけないもの（包装にアルミが使用されているもの）があり、それを入れて加熱すると火災に至る恐れもあります。火災を防ぐためにも、加熱容器の取扱説明書をよく確認して正しく使用しましょう。

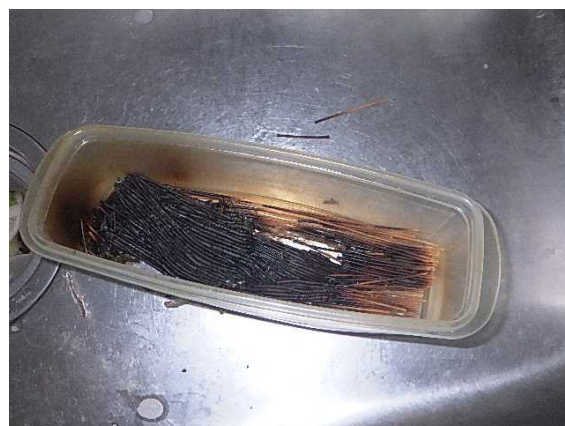
写真 6-2 加熱容器の状況

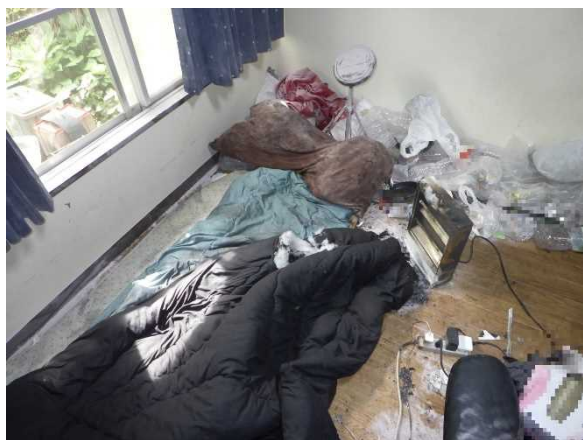
出火原因は、居住者が居室で就寝中に、寝返りをしたことにより掛け布団が使用中の電気ストーブに触れ出火したものです。

写真 6-3 居室の状況

この火災は、電気ストーブを使用中に就寝したこと、電気ストーブの周囲に可燃物である掛け布団があったことにより出火したものです。就寝をする際は、電気ストーブの電源を切りましょう。

また、就寝していない場合においても、電気ストーブの周囲には可燃物を置かないように注意するとともに、日ごろから電気ストーブ周囲の清掃を行い、意図せず電気ストーブに可燃物が触れてしまう状況を防ぎ、火災予防に努めましょう。

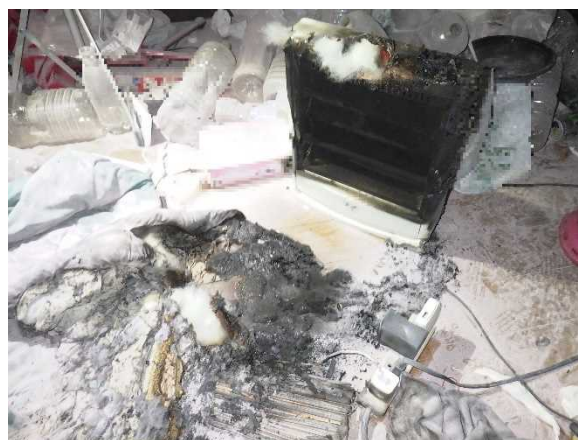
写真 6-4 電気ストーブの状況

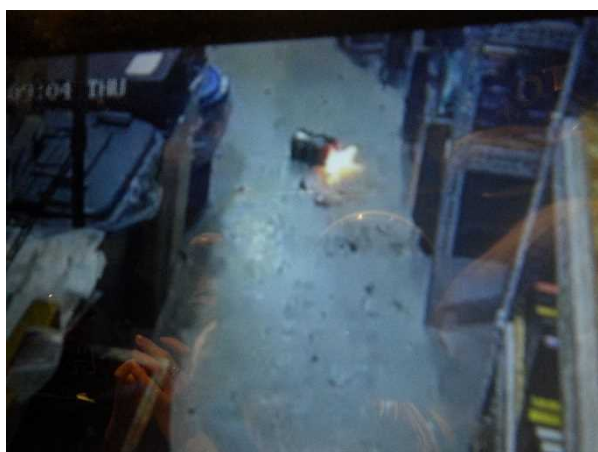
写真 6-5 出火時の防犯カメラの映像

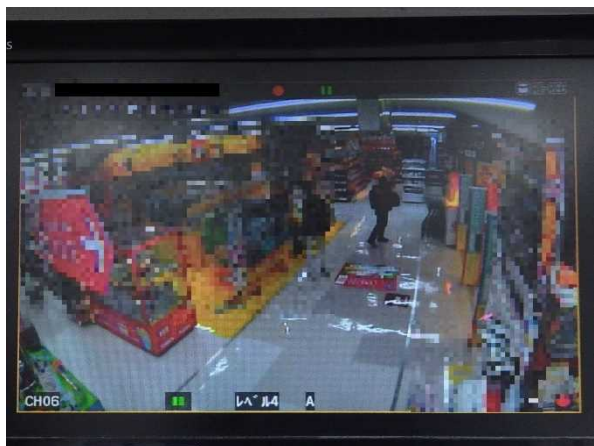
写真 6-7 出火時の防犯カメラの映像

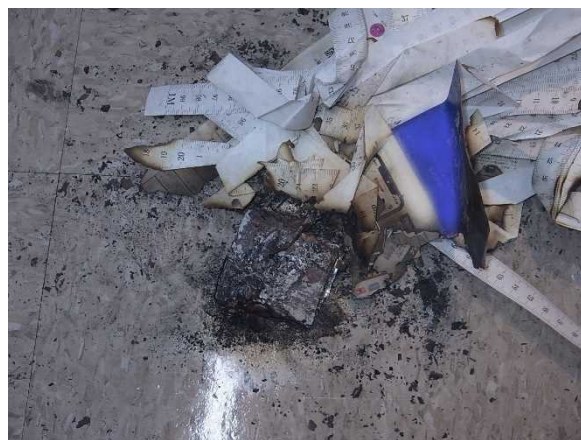
出火原因は、6階店舗出入口のカウンター上で、何者かが所持していたモバイルバッテリー内部のリチウムイオン電池が、何らかの要因により絶縁劣化したため内部短絡し出火したものです。

写真 6-8 焼損したバッテリーの状況

モバイルバッテリー内のセルが短絡を起こす要因には、経年劣化や外部衝撃等が考えられることから、乱暴に扱わないようにしましょう。

モバイルバッテリーを充電する際には、購入時に付属されている純正の充電器やメーカーが指定する充電器を使用しましょう。接続部の形が適合するという理由でモバイルバッテリーの入力充電電圧を確認せずに使用を続けると故障や火災の原因となります。

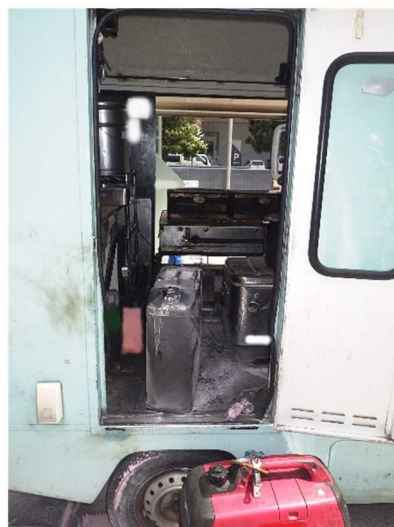
出火原因は、石油燃焼器具用注油ポンプを使用して車内のガソリン携行缶から車外の発動発電機への給油中に、強風によりガソリン携行缶からホースが外れ、飛散したガソリンの可燃性蒸気が車内に充満したため使用中のカセットこんろの炎から引火し出火したものです。

写真 10-1 給油時の状況

ガソリンは、第四類第一石油類に分類される危険物で、引火点は $-40^{\circ}\text{C}$ 以下のため揮発しやすく、発生する可燃性蒸気は空気よりも比重が重いため、低所に滞留する性質があります。ガソリンの可燃性蒸気は静電気やこんろ等の有炎火源で引火するため、保管や取扱いには十分注意することが必要です。

また、本事例ではカセットこんろで炭起こしを行っていますが、炭火の放射熱によってカセットこんろのボンベが高温になり破裂し、爆発する可能性があるため、カセットこんろでの炭起こしは絶対に行わないで下さい。

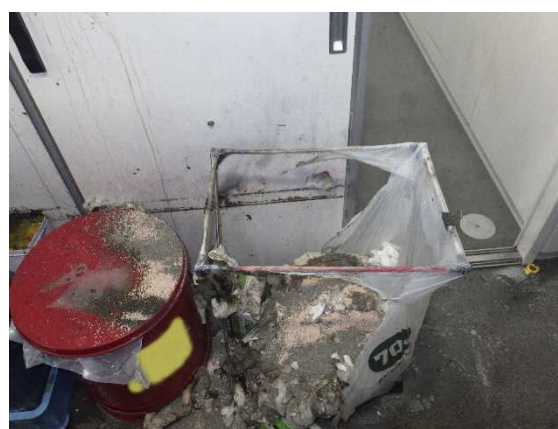
写真 10-5 焼損したごみ

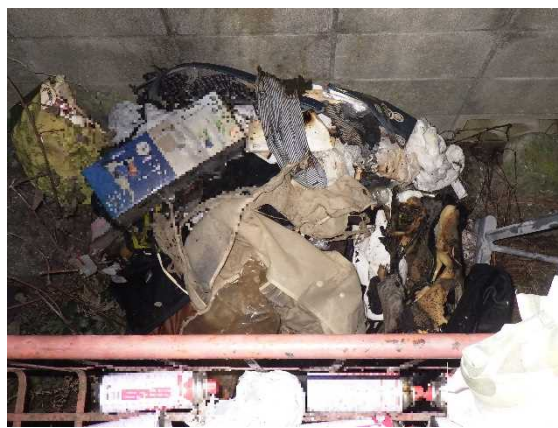
写真 11-2 衣類の焼損状況

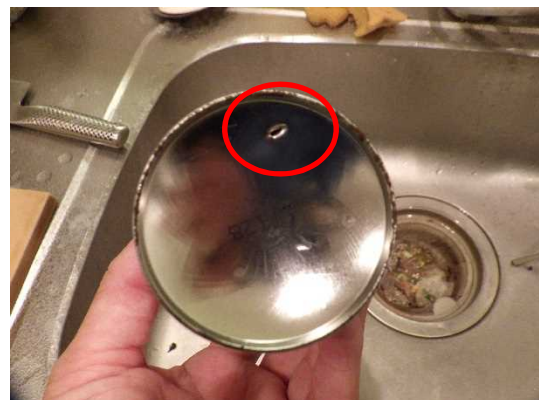
写真 11-4 スプレー缶の状況（赤丸：穴開け箇所）

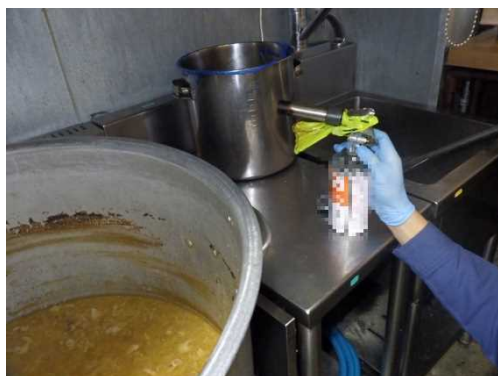
出火原因は、ラーメン屋の厨房内において、加熱中の寸胴鍋の近くに置いていたカセットボンベが輻射熱で破裂し、カセットボンベから漏洩した可燃性ガスが業務用ガスこんろの火で引火し、爆発したものです。

写真 11-5 厨房の状況

取り扱いの際には、十分に換気を行い、容器に表示されている「使用上の注意」を必ず読み正しく使用しましょう。

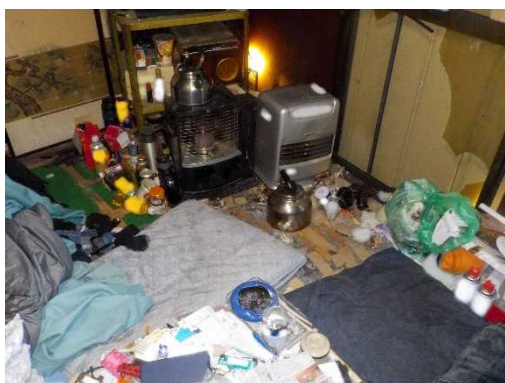
出火原因は、使用中の石油ファンヒータと石油ストーブの近くに置かれた殺虫剤が輻射熱で膨張、破裂し漏れた可燃性ガスが、石油ファンヒータの火で引火し出火したものです。

写真 12-1 ストーブ周囲の状況

スプレー缶の保管は、夏場は直射日光のあたらない冷暗所に置き、冬場は暖房機器の周辺には絶対に置かないようにするとともに、スプレー缶の注意書き及び暖房機器の取扱説明書に記載されている禁止事項をよく確認し使用しましょう。

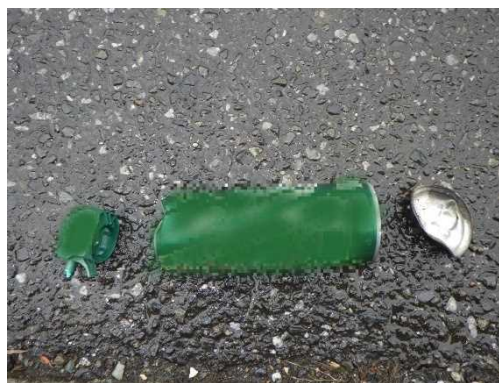
スプレー缶の噴射剤には、可燃性ガスが使用されているものがあります。スプレー缶が加熱されると、内部の可燃性ガスが膨張するため、内圧が高まった容器が破裂し周囲の火種により引火、爆発することがあります。

写真 12-2 破裂したスプレー缶の状況

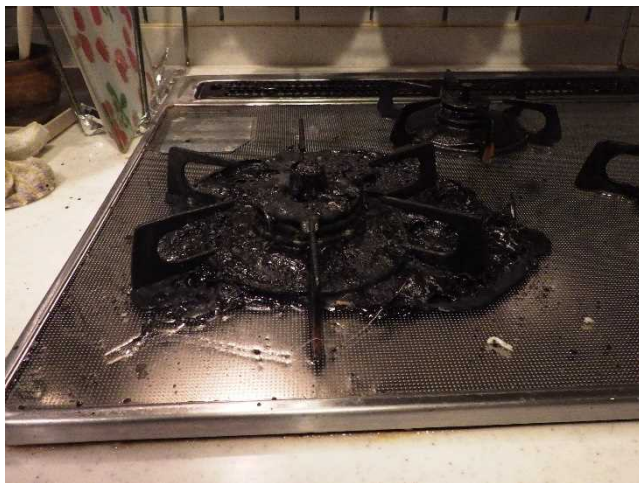
写真 15-1 ガステーブルの状況

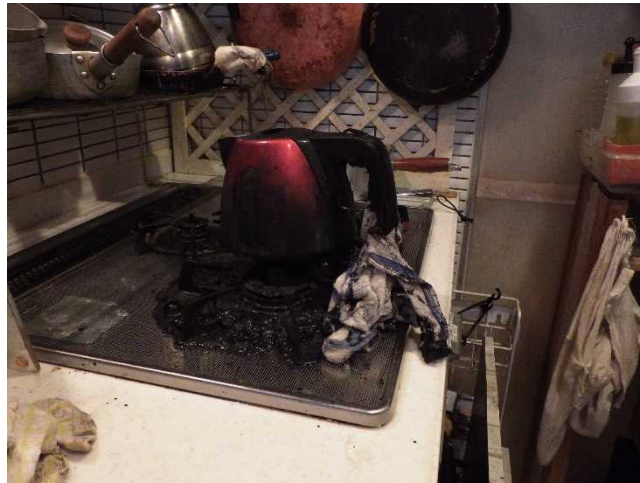
写真 15-2 焼損した電気ケトルの状況

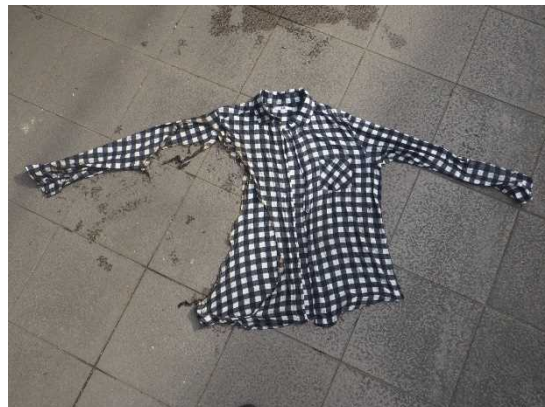
写真 17-2 焼損した着衣の状況

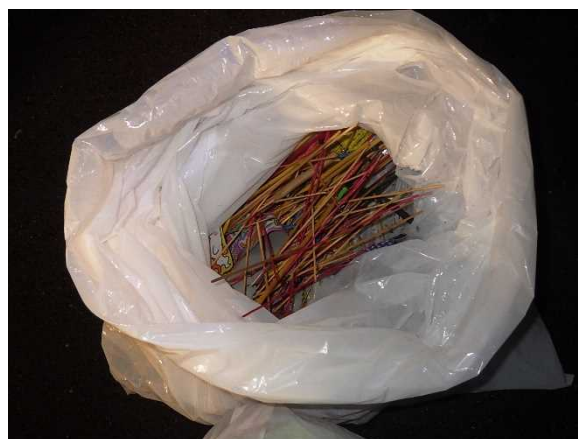
写真 17-4 花火の状況

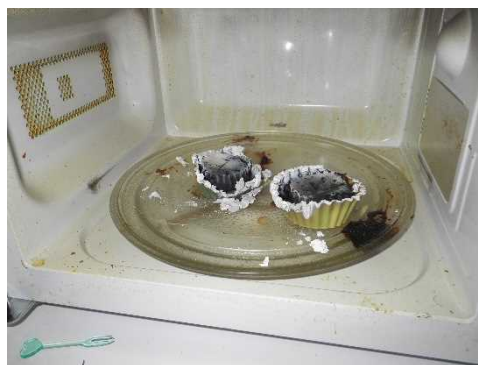
居住者は食材を電子レンジで調理していると、「ボン」という破裂音がしたため、電子レンジを見ると、電子レンジの扉が開いており炎が上がっているのを発見しました。居住者は共同住宅に設置されている消火器を使用しようと試みましたが、使用方法がわからず初期消火を断念し、自身の携帯電話で119番通報しました。

写真 18-2 食材の焼損状況

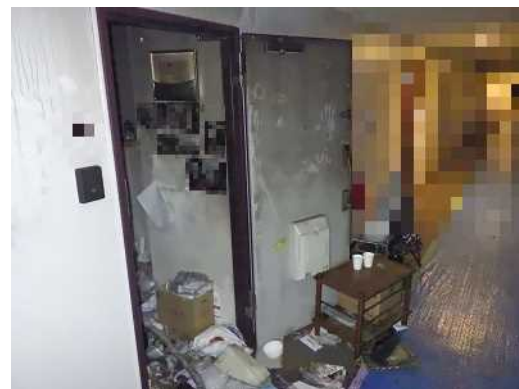
出火原因は、居住者がガスファンヒータを使用した際に、温風吹き出し口付近に置いてあったガスボンベが破裂し、漏洩した可燃性ガスに引火し出火したものです。

写真 18-3 出火室入口の焼損状況

カセットボンベは、高温となる場所に置かないように注意しましょう。

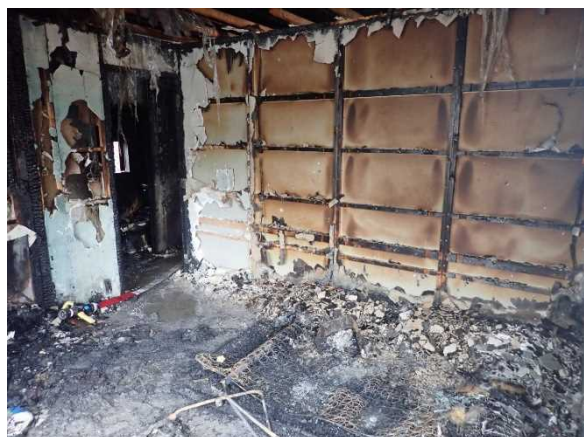
写真 18-6 出火室の焼損状況

蚊取り線香のような裸火を使用している間は、その場から離れないようにするとともに、裸火付近には可燃物を置かないようにしましょう。

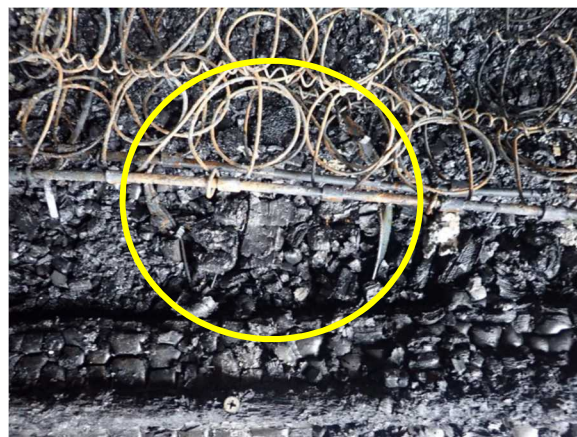
写真 18-7 出火箇所の蚊取り線香の状況

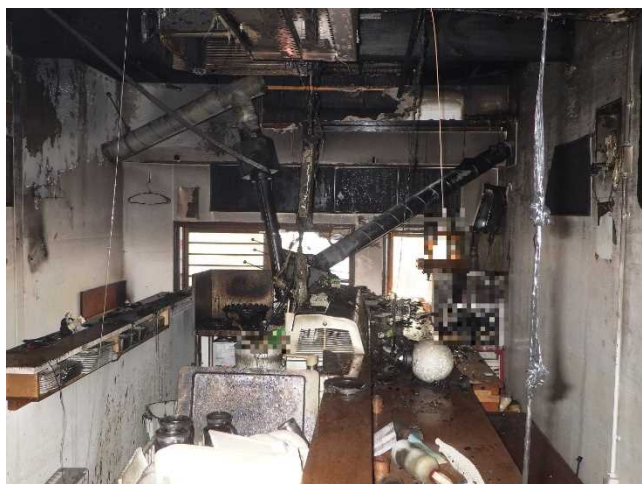
写真 19-1 店舗内の状況

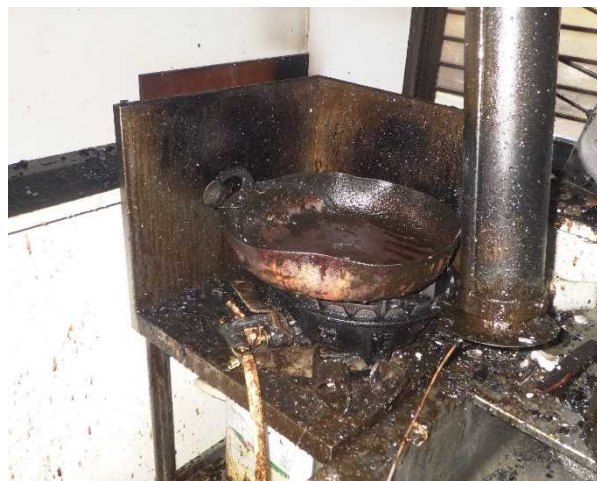
写真 19-2 厨房内の状況

また、こんろの周囲には燃えやすいものを置かず、整理整頓を心掛けましょう。

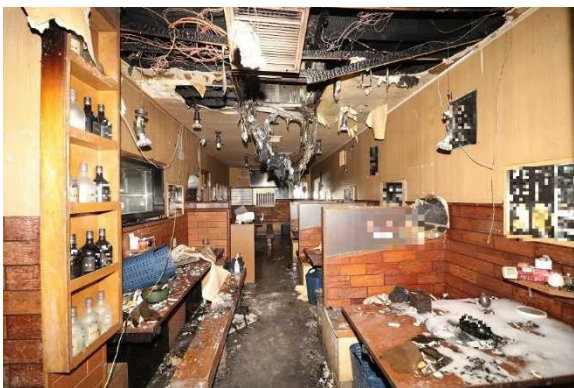
ダクトの入口には、火災発生の際に炎がダクトに侵入するのを防ぐ防火ダンパーが設置されていますが、清掃不良により正常に作動せず、延焼拡大につながることもあります。

写真 19-3 店舗内の状況

ダクト火災を防ぐには、定期的にダクト内部の清掃を実施し、一度に多量の肉を調理しないよう利用客への注意喚起が必要です。

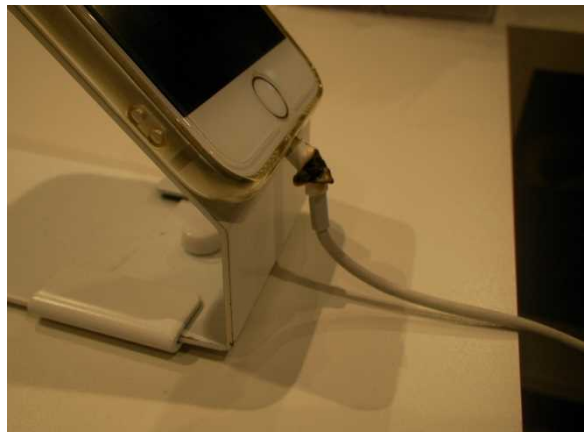
今回の火災は、充電ケーブルのコード部で短絡し出火しています。充電ケーブルのコード部を乱暴に抜き差しして歪みや変形、被覆が破れコードが露出しているもので充電すると出火する可能性があります。このような状態のものを使用しないようにしましょう。

写真 20-4 充電ケーブルのコード部の焼損状況

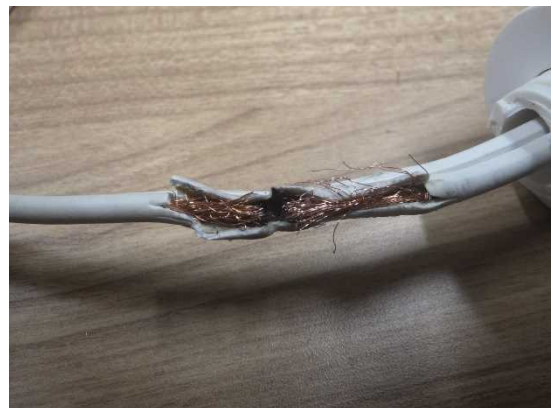
写真 21-4 焼損した電源コードの状況

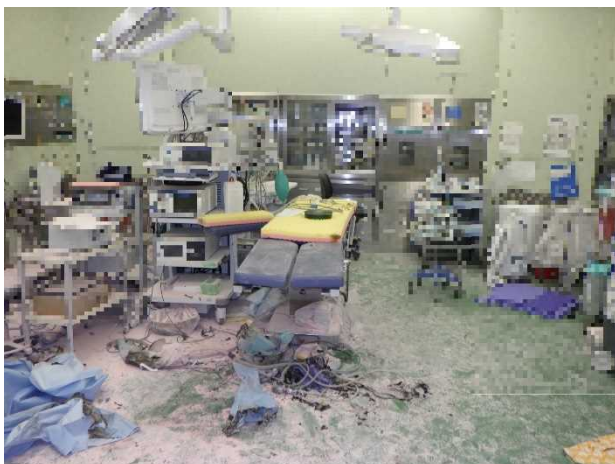
出火原因は、レーザーを使用する手術中に、ファイバーケーブルの折れ曲がった箇所からレーザーが漏れ、漏れたレーザーが患者に掛けていた不織布に当たり出火したものです。

写真 22-1 手術室内の焼損状況

診療所や病院等では入院患者等の歩行困難な方もいるため、火災が発生すると死傷者が発生するおそれがあります。今回は、医療用レーザーのファイバーケーブルが折れ曲がった部分からレーザーが漏れて火災が発生しています。使用前に異常がないか動作確認を実施し性能の維持管理に努めましょう。

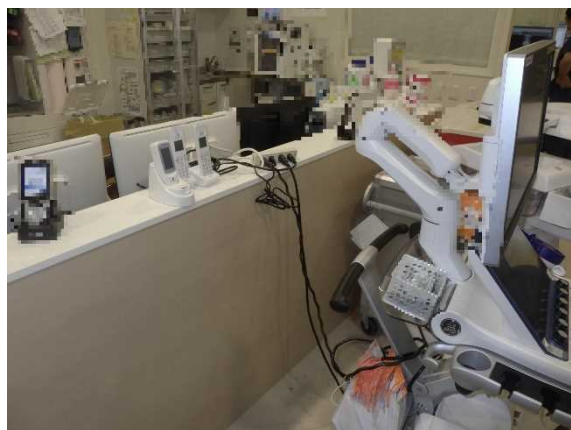
この火災は、テーブルタップのコンセントと差し込みプラグの接触部が緩んだ状態で使用したことで火災が発生しています。今回の火災のような電気機器の接続部が緩む等で、接触の電気抵抗が増加し発熱する現象を接触部過熱といいます。日頃から、電気機器の使用にあたって、定期的にコンセント等の接続部分を点検するなど、適正な維持管理を心掛けましょう。

写真 22-3 テーブルタップの接続状況（再現）

また、コンセントに接続されている電力量が過剰に流れないように注意しましょう。

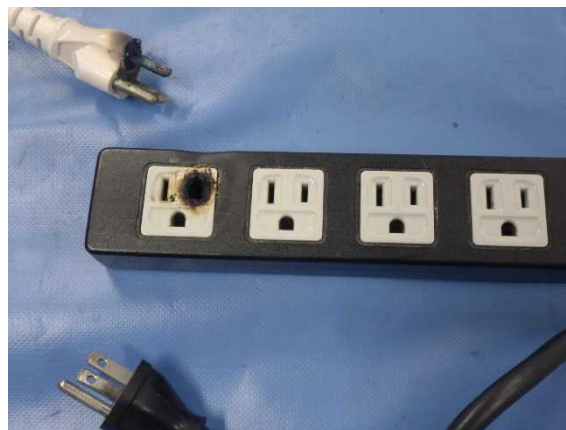
写真 22-4 テーブルタップの焼損状況

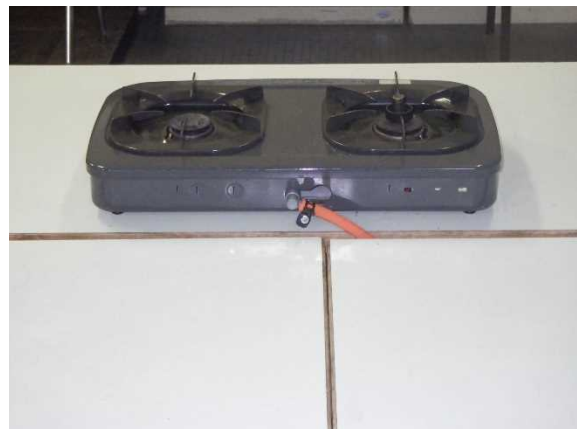
写真 23-2 ガステーブルの状況

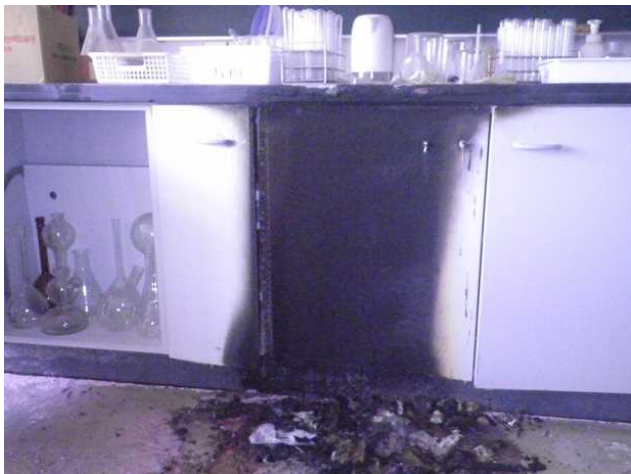
写真 23-3 化学実験室の焼損状況

この火災は、化学薬品を廃棄しようとした際に正しく処理を行わなかったことから発生しています。実験で使用する薬品などは、危険性が高いものが含まれることがあるため、定められた手順や方法を順守し、安全対策を確実に取ることが大切です。また、万が一にも火災が発生した場合、近くの危険物類に着火し燃え広がるおそれもあります。火災を確認したら 119 番通報をしましょう。

実験や使用する薬品の危険性を認識し、適切な管理を行うとともに、周囲の消火設備に関しても日頃から点検等を行い、万が一の際には素早く使えるようにすることが被害を抑えることにつながります。

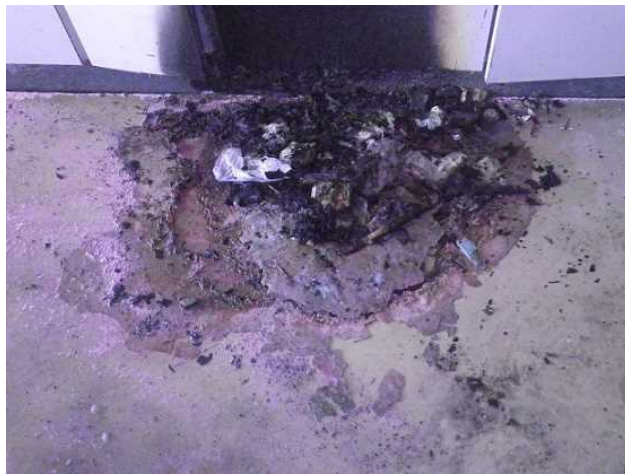
写真 23-4 焼損したごみ箱の状況

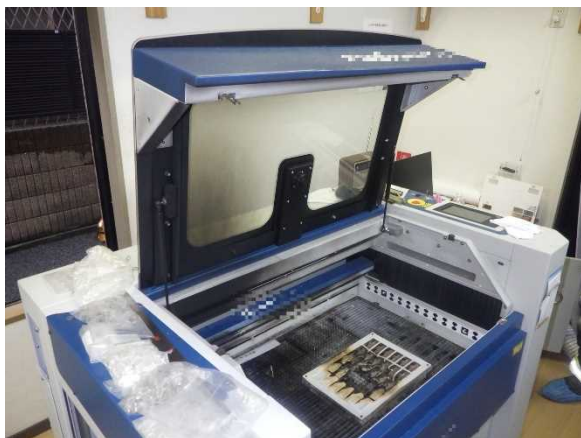
この火災は、レーザー加工機を普段の作業工程とは違う設定で加工していたため出火しています。工場や作業場で扱う機器は、設定や使用上の注意事項を適切に守りましょう。

写真 24-1 レーザー加工機の焼損状況

また、延焼拡大させないために、消防用設備等を有効に活用できる体制を事前に構築しておくことも大切です。

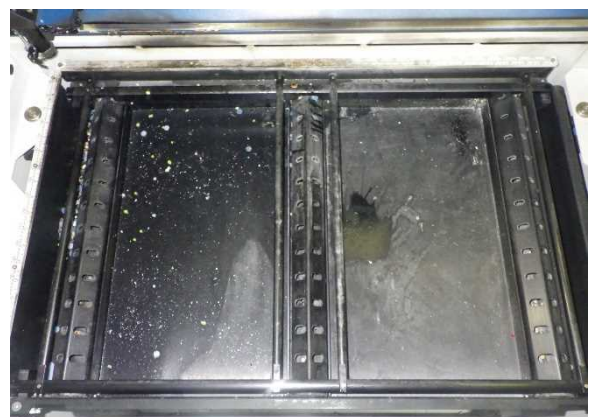
写真 24-2 敷地内の焼損状況

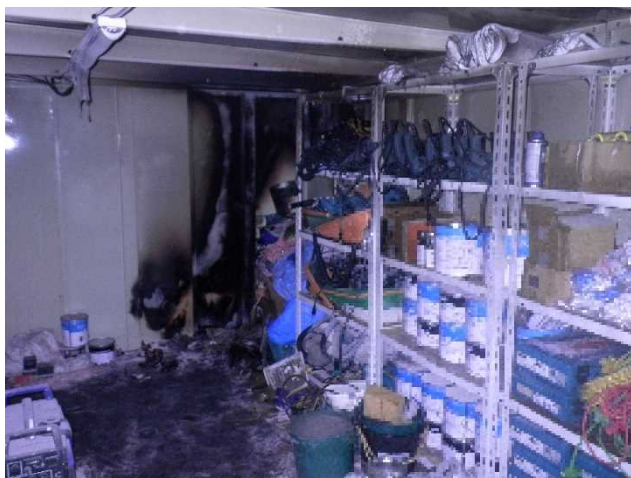
写真 25-1 焼損した倉庫の状況

倉庫という性質上、様々な物品や資器材等が多く保管されており、一度出火してしまうと多量の可燃物が燃焼し、延焼拡大する危険性があります。そのため、火災を早期に発見し、初期消火を実施する体制を整えることや、万が一火災が延焼拡大してしまった場合には、速やかに非難するように周知しておきましょう。

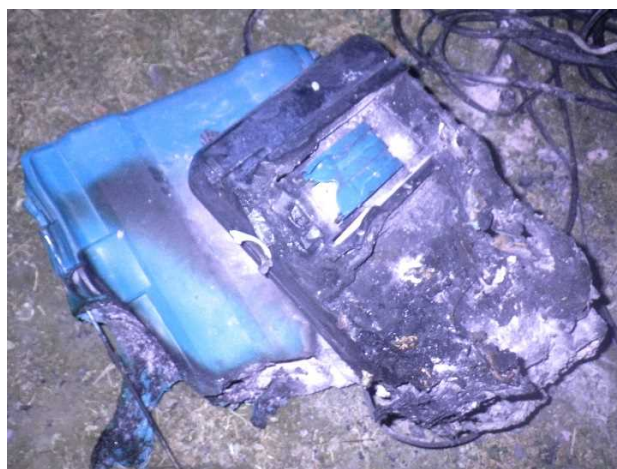
写真 25-2 焼損した電動工具の状況

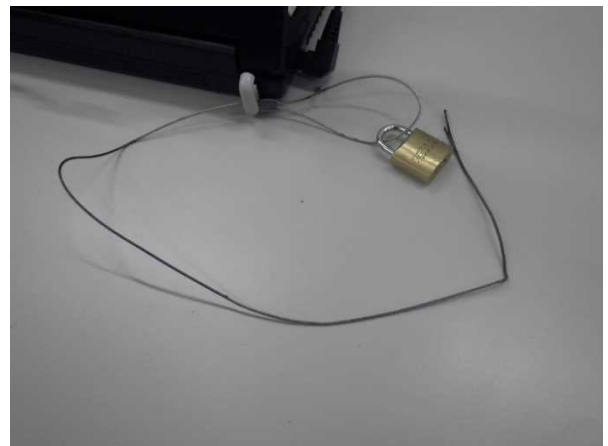
写真 26-2 金属製のセキュリティワイヤー状況

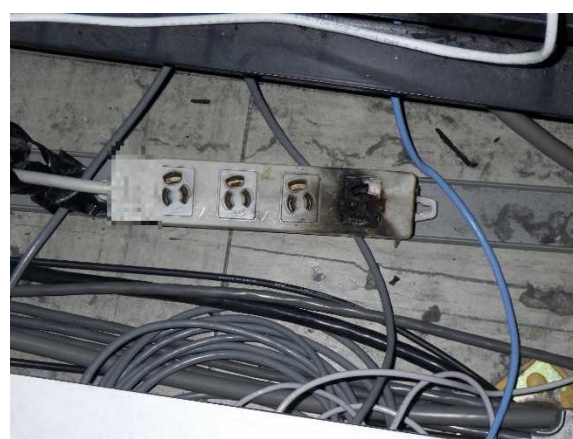
この火災は、床下のテーブルタップのプラグ部分で出火した火災です。トラッキング現象は、通電状態のコンセントにプラグが差さっていれば、ほこりや湿気等の影響で発生する恐れがあります。トラッキング現象による火災を防ぐためにも、長期間差したプラグは乾いた布などで清掃し、定期的にプラグ部分を確認するとともに、発熱などの異常がある場合は使用をやめましょう。

写真 26-4 テーブルタップ付近の焼損状況

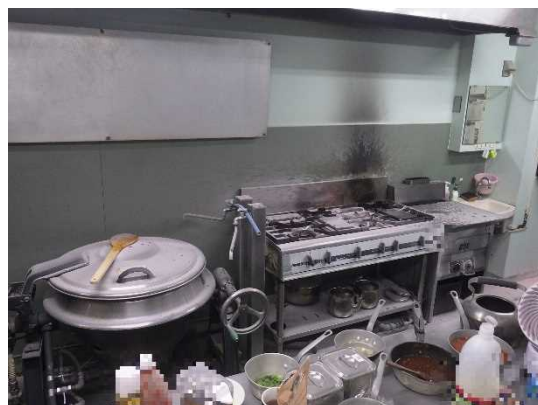
写真 27-1 焼損箇所付近の状況

防火管理義務対象物の関係者は、万が一の際に迅速な通報や初期消火、的確な避難誘導が行えるよう自衛消防訓練を適宜行い、正しい知識や技術を身につけましょう。

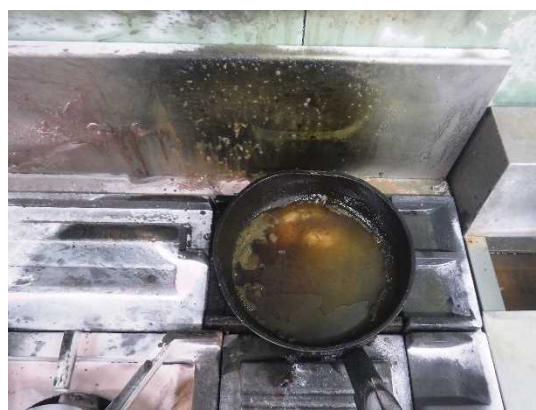
写真 27-2 業務用ガスコンロの使用状況（復元）

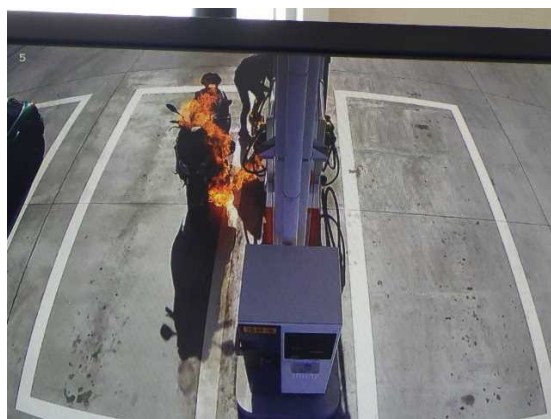
写真 28-2 出火時の監視カメラ映像

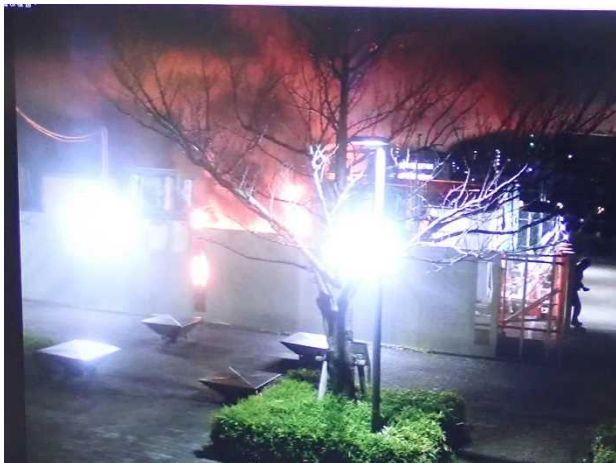
写真 28-3 出火時の防犯カメラ映像

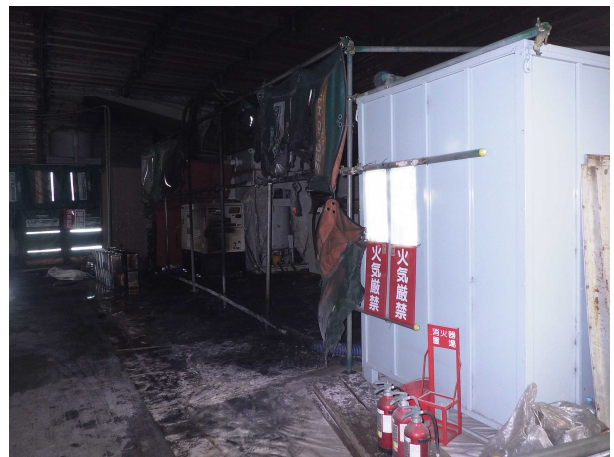
写真 28-4 屋外資器材置き場の焼損状況

この火災は、何者かが侵入し暖をとるため放火して火災が発生しました。消防法上の危険物や指定可燃物に該当する品名・数量を取り扱う施設では、延焼が拡大したり、深刻な被害が発生する場合がありますので施錠はしっかりしましょう。

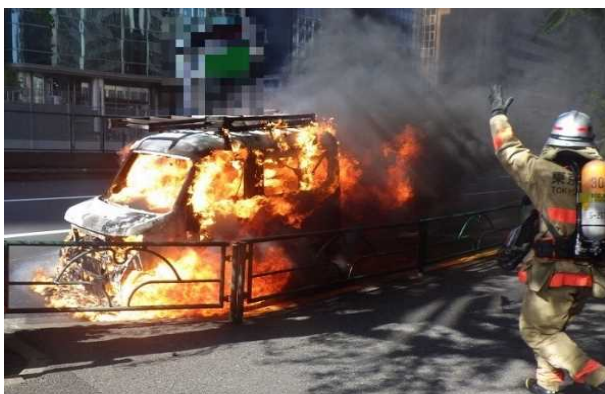
走行中の排気管は表面温度が高温になり、排気管に可燃物が接触した状態で運転していると発火する可能性があります。

写真 29-1 車両の延焼状況

また、走行中に異常や異音又は警告灯が点灯したなど少しでも違和感を感じたら、安全な場所に車両を停車させて異常の有無を確認しましょう。そして、使用前及び使用後の点検により火災の発生を未然に防ぎましょう。

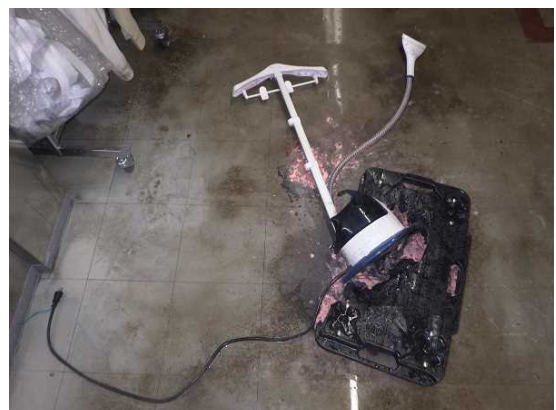
写真 30-4 焼損したスチームアイロン状況

万が一の火災に備え、消防用設備等が有効に活用できるよう、自衛消防訓練等を通じて、日頃から訓練を行うとともに、消防用設備等を法令で定められた定期的な点検を実施し、不備等があれば早急に是正し、適正な維持管理に努めましょう。
