## 第2章 火災事例

火災事例

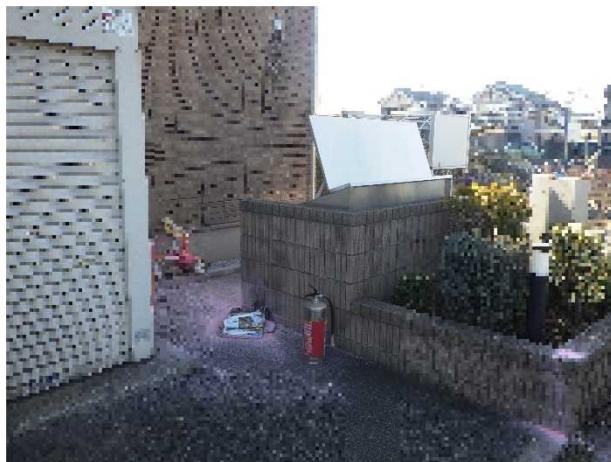
写真 1-1 焼損した古紙周辺の状況

この火災は、長屋敷地内のごみ集積場周辺の古紙に放火されたことで出火したものです。

出火原因は、何者かがマッチ棒を使用して古紙に火を点けたことで出火したものです。

放火火災を予防するため、敷地内や建物内、外周部に不必要的可燃物等を置かないことや、ごみ集積場などに長期間ごみが集積されたままにならないように心がけましょう。

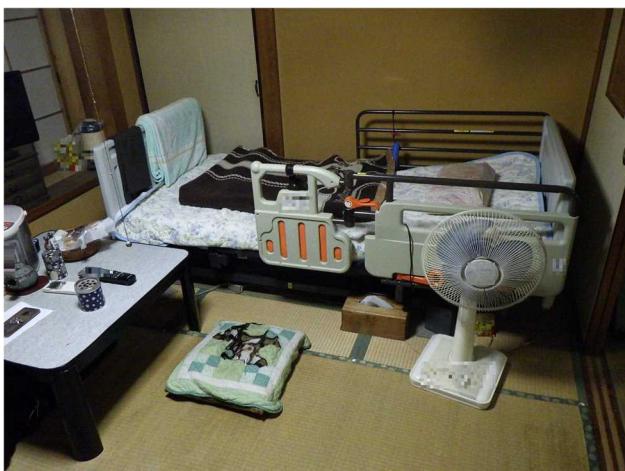
写真2-3 出火した居室の状況

この火災は、作業所併用住宅2階の居室から出火したものです。

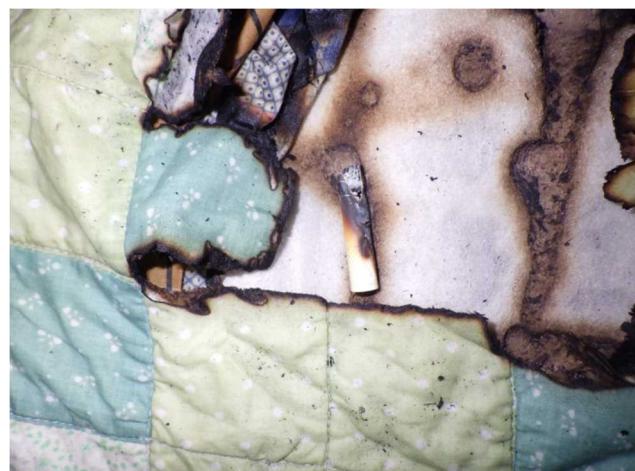
写真2-4 焼損した座布団上の吸い殻の状況

出火原因は、居室内で居住者がたばこの吸い殻を座布団に落としたため、座布団に着火し出火したものです。

喫煙をする際は火種の落下に注意し、捨てる場合は完全に火を消してから捨てましょう。

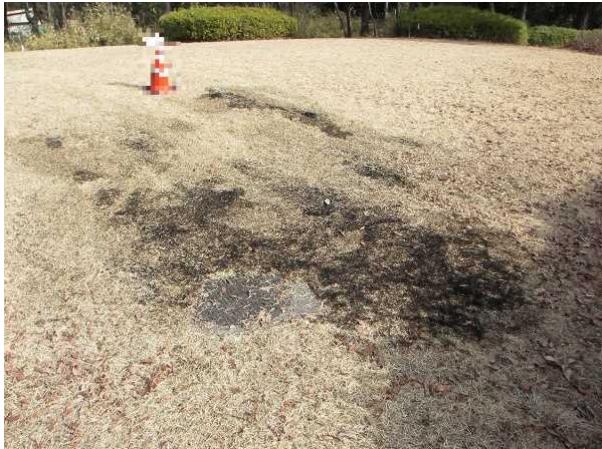
写真3-1 枯草の焼損状況

出火原因は、博物館の敷地内で5人の中学生が、ライターを使用し枯草に火を点け遊んでいたことで出火したものです。

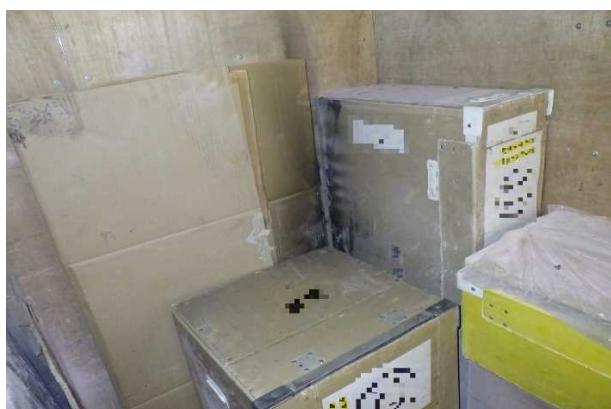
写真4-1 トラック荷台の収容物の焼損状況

出火原因は、トラック運転手が荷台に荷物の積み込み作業を行っていた際、積み込まれた積載物により荷台に放置されていたライターの着火レバーが押し込まれて作動し、ライターの炎がダンボールに接触したことによる出火です。

荷台はこまめに整理、清掃を実施し、荷物を詰め込む際は点検を実施しましょう。

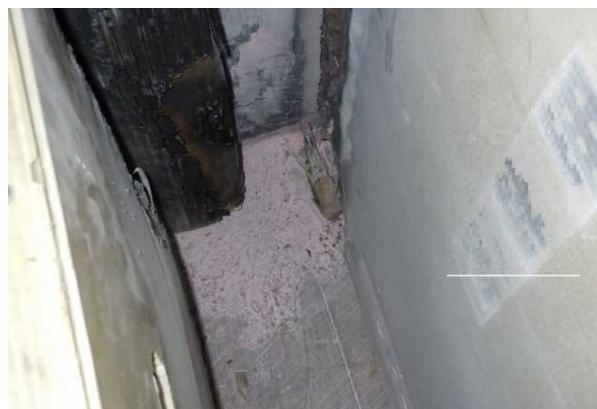
写真4-2 荷台に放置されていたライターの状況

この火災は、トラックの荷台に放置されたライターに気付かず荷物を積み込みした際に、意図せずにスイッチが入ってしまったため出火したものです。

また、ライターは火災につながる危険性があることを認識して、置き忘れ、放置するがないように取り扱いに注意しましょう。

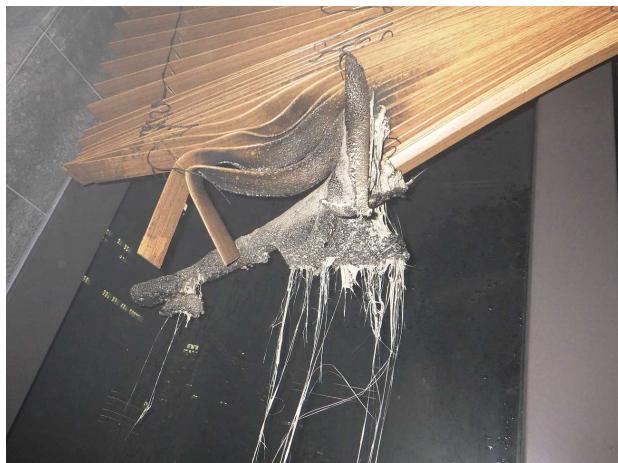
写真 5-1 電動ブラインドの焼損状況

出火原因は、火がついたアロマキャンドルを浴室内の窓際に置いた状態で、電動ブラインドを下降させたため、電動ブラインドに着火し出火したものです。

裸火を使用する際は周囲の状況をよく確認し、付近に可燃物がない状態で使用しましょう。

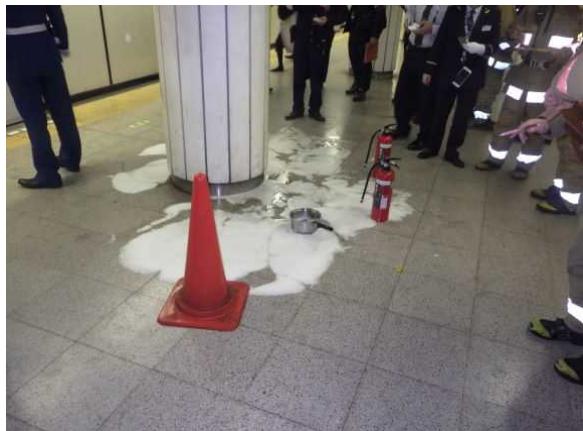
写真6-1 駅ホーム内の状況

出火原因は、モバイルバッテリが、何らかの要因により内部で短絡し出火したものです。

モバイルバッテリ内部で短絡を起こす要因には、外部衝撃や経年劣化等が考えられることから、モバイルバッテリに外部衝撃を与えないよう適切に取り扱うとともに、膨張している、充電できない、使用時間が短くなった、充電中に熱くなるなどの異常があった際には使用をやめて、製造会社や販売店に相談しましょう。

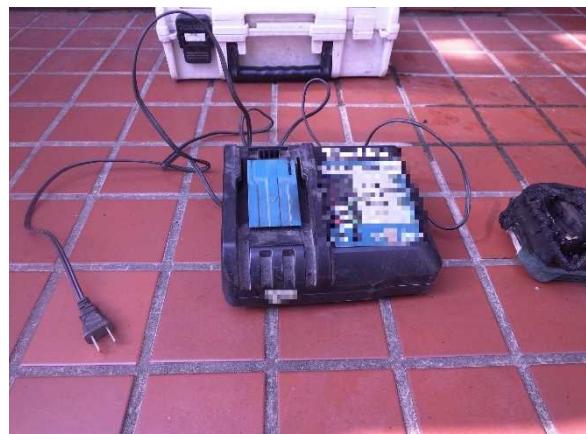
写真 6-4 充電器の状況

充電する際は取扱説明書等を確認し、機器の適正な充電電圧を確認しましょう。接続部分が同じ形状の充電器でも、出力される電圧が充電する製品の入力と異なる場合がありますので、注意が必要です。

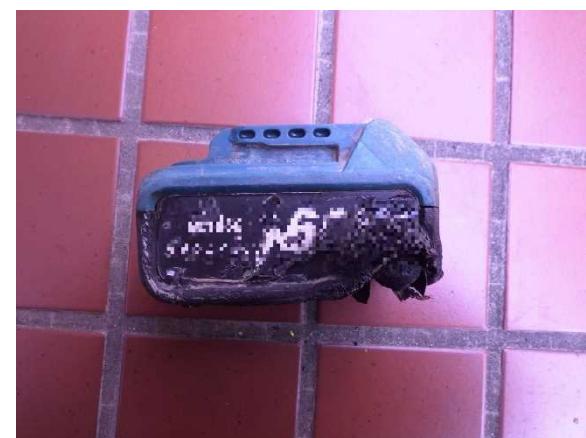
写真 6-5 バッテリの焼損状況

出火原因は、充電中の非純正品のバッテリが何らかの要因により内部で短絡し出火したものでした。

E Cサイトで販売されている製品の中には、正規品以外を取り扱い販売しているサイトがあります。購入する際は、製造事業者の問合せ先の記載がない製品などがありますので、慎重に検討しましょう。

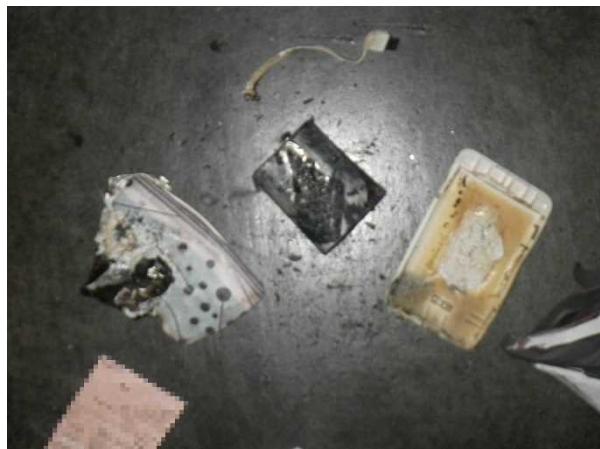
写真6-7 モバイルバッテリの焼損状況

出火原因は、モバイルバッテリが何らかの要因により内部で短絡し出火したものです。

今回のモバイルバッテリのようにリチウムイオン電池が使用されている製品は、他にも電動アシスト自転車、ポータブル扇風機などがあり、様々な電気製品で使用されています。これほどまでに私たちの生活に身近なものとなつたリチウムイオン電池ですが、落下などの強い衝撃や取り扱い方法を誤ると、火災に至る可能性があります。製品のバッテリが膨らんだり、いつも通り使用していて異臭、異音などが発生したり、普段と異なる状態になった場合は、使用を中止して製造事業者や販売店に相談するようにしましょう。

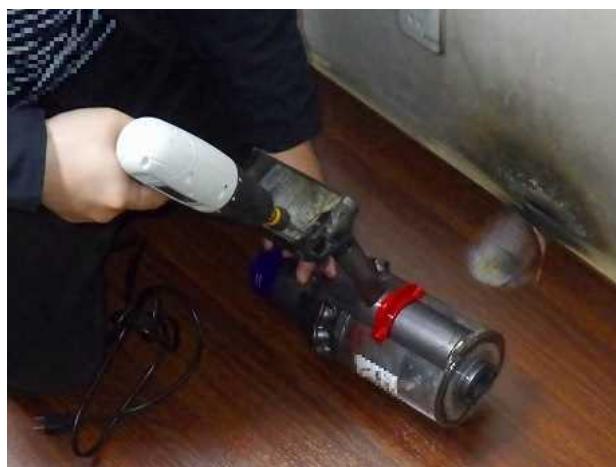
写真6-8 出火時の再現状況

出火原因は、居住者がコードレス掃除機からバッテリを外そうとした際、電動ドライバーで誤ってバッテリを突き刺してしまったため、バッテリセル内部で短絡し出火したものです。

この火災は、掃除機のバッテリを取り外そうとした際に電動ドライバーで傷つけてしまい出火しています。掃除機のバッテリとして使用されているリチウムイオン電池は外部からの衝撃や経年劣化によりバッテリ内部で短絡する可能性があるため、取り扱う際は丁寧に扱い衝撃を与えないようにしましょう。

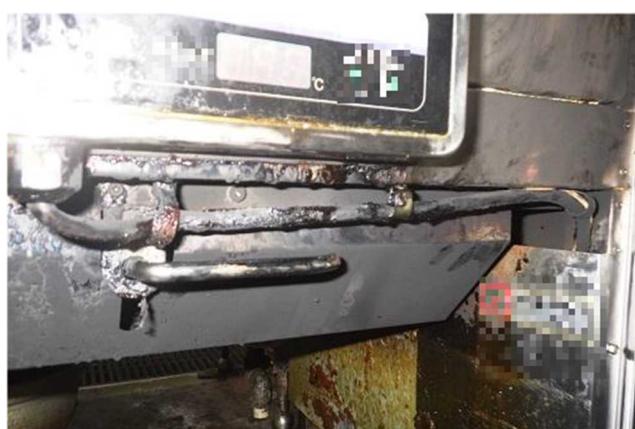
写真7-2 ガスフライヤーの焼損状況

出火原因は、ガスフライヤーの清掃不良により機器内部のパイプが破損し、漏れ出した油がガスフライヤーのバーナ部分の火で着火し、出火しています。

この火災は、ガスフライヤーの清掃不良が原因でパイプが破損し、漏れ出した油がバーナ部分の火で着火し出火しています。ガスフライヤー等のガス設備機器は、周囲に可燃物があれば着火する可能性があります。火災を防ぐためにもガス機器の清掃や点検をこまめに実施し、周囲の整理整頓を心掛けましょう。

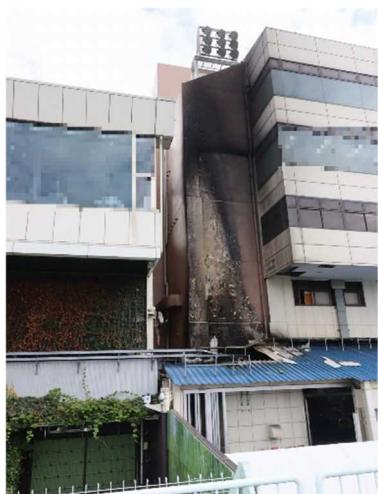
写真7-5 建物の焼損状況

この火災は、一般取扱所内に設置された機器の操作方法を誤ったため、流出した混合油の可燃性蒸気が隣接建物に設置された給湯器のバーナで引火したことにより出火しています。ガソリンは第四類第一石油類に分類される危険物で、引火点は-40℃以下ため揮発しやすく、発生する可燃性蒸気は静電気や有炎火源で引火します。危険物を扱う設備は、取扱い方法を誤ると発火や引火する危険があります。取扱方法や注意事項等をよく確認し、適正な取扱いを徹底しましょう。

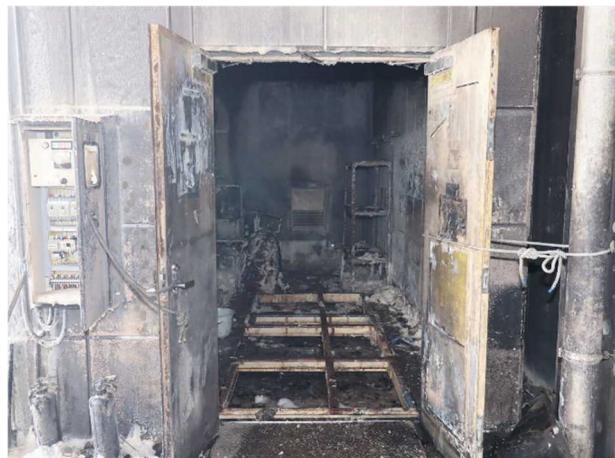
写真7-6 一般取扱所の焼損状況

出火原因は、一般取扱所内の混合油タンクの通気管から流出した、ガソリンを主成分とした混合油の可燃性蒸気が、隣接建物外壁に設置された給湯器のバーナ部分の火で引火し出火したものです。

一般取扱所内では、従業員が混合油を作るため、混合油タンクにガソリンを供給していましたが、供給するポンプが自動で停止しない設定になっていました。そのため、ガソリンが過剰に供給され、混合油がタンクの通気管からあふれたものです。

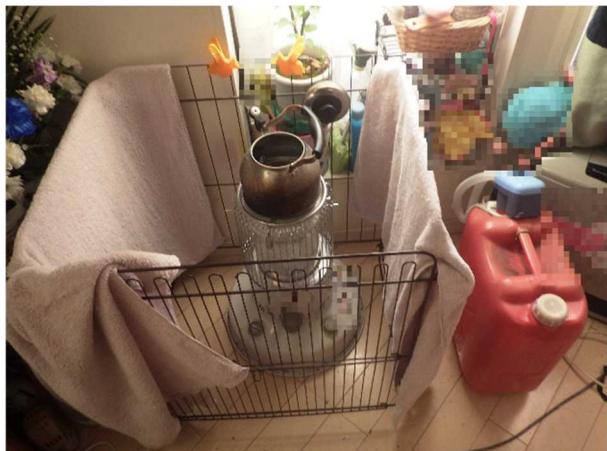
写真8-1 石油ストーブの状況

出火原因は、居住者が石油ストーブを消火せずに灯油（引火点40～60℃）を給油したこと、自動給油ポンプから石油ストーブの油タンクに入らずにこぼれた灯油に石油ストーブの炎が着火し、出火したものです。

この火災は、給油の際に石油ストーブの火を消火しなかったためこぼれた灯油に着火し、火災となったものです。石油ストーブに給油する際は、石油ストーブの火を消火してから給油しましょう。

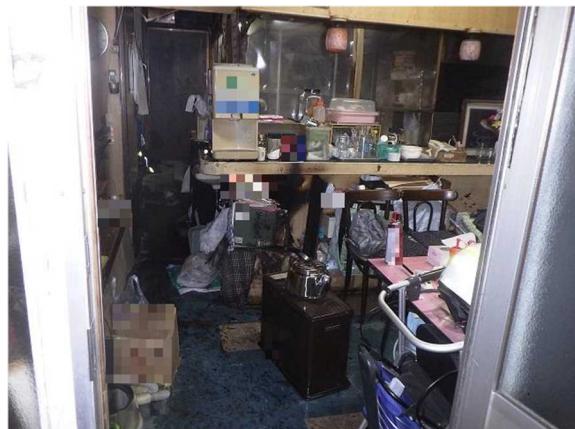
写真8-3 焼損した石油ストーブ周囲の状況

この火災は、石油ストーブを使用中に可燃性ガスが含まれるスプレーを使用したため、石油ストーブの火に引火し、出火したものです。エアゾール式殺虫剤など薬液の噴射剤としてLPGやDME(ジメチルエーテル)など使用しています。スプレー缶を使用する際は周囲に火気がないことをよく確認しましょう。

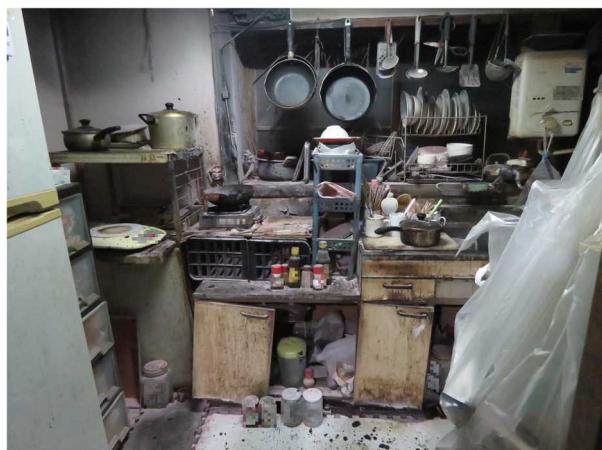
写真9-1 台所の焼損状況

出火原因は、中華鍋に入った天ぷら油をガスこんろで過熱していた際、その場を長時間離れたため、天ぷら油が過熱し出火したものです。

この火災は、ガスこんろで天ぷら油を入れた中華鍋を加熱している最中に、その場を離れたことにより出火しています。天ぷら油は380℃前後まで上昇すると発火する可能性があるため、火をかけた状態では、調理油過熱防止装置設置の有無にかかわらず目を離さず、その場を離れる場合は必ず火を消しましょう。

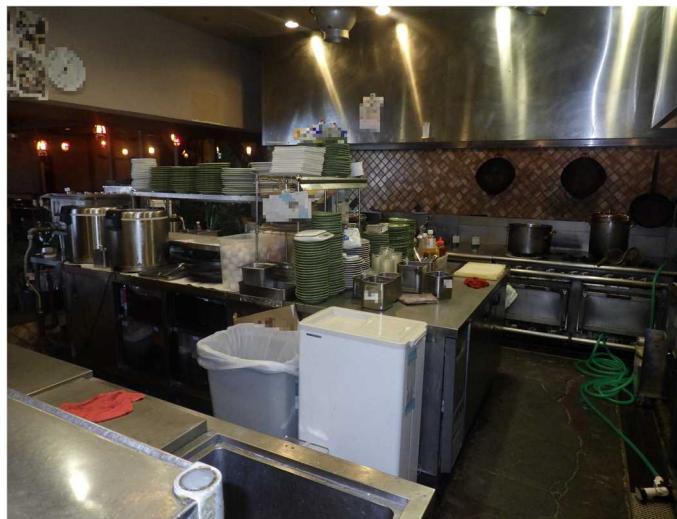
写真 9-3 調理場の焼損状況

出火原因は、大型ガスこんろを使用して天ぷら油を加熱中、従業員がその場を離れたため、調理油が過熱され出火したものです。

この火災は、大型ガスこんろを使用して調理油を加熱し、放置したことに起因して出火しています。大型ガスこんろは火力が強く、業務用であるため、安全装置が付いていない機器があります。調理中にその場を離れる際は、必ず火を消しましょう。

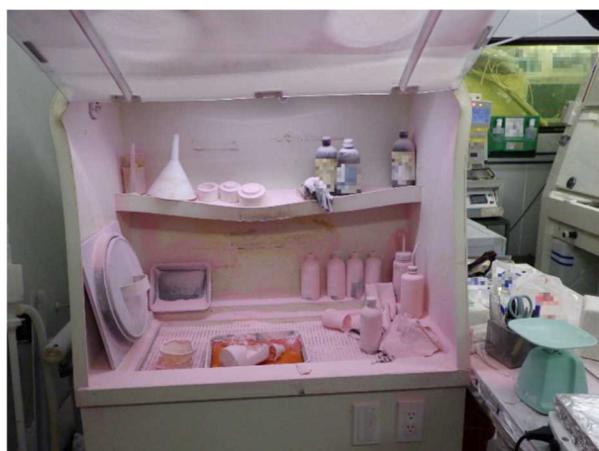
写真10-1 ドラフトチャンバー内の状況

リンは危険物に指定されており、発火しやすい性質があります。リンに限らず発火の危険がある物質の取り扱い及び保管には十分注意することが必要です。

また、消火等で水を使用すると発熱する物質もあるので、取り扱う際は物質の性質を理解し、適した消火方法を確認しましょう。

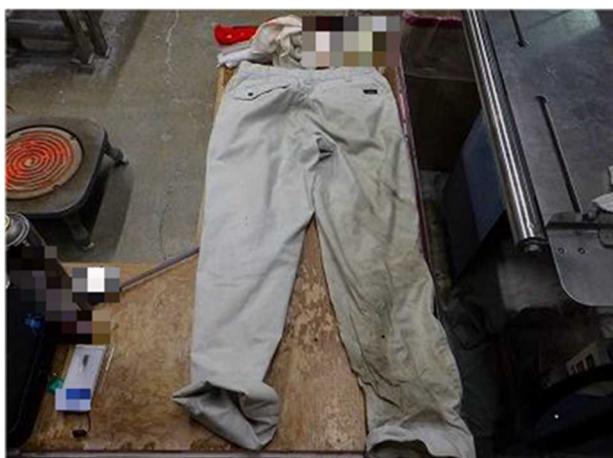
写真10-3 着衣の焼損状況

出火原因は、作業場の従業員が着衣の汚れを落とすためにエアゾール式洗浄剤を使用後、着衣を乾かそうと電気こんろに近づいたため、着衣に付着していたエアゾール式洗浄剤の可燃性蒸気に引火し出火したものです。

ペーツクリーナーには危険物（第4類第一石油類、非水溶性）が含まれている可能性のものがあるので、使用する場所や周囲の火気の取扱いに注意しましょう。また、保管方法に関する商品の注意事項を確認し、適正な維持管理に努めましょう。

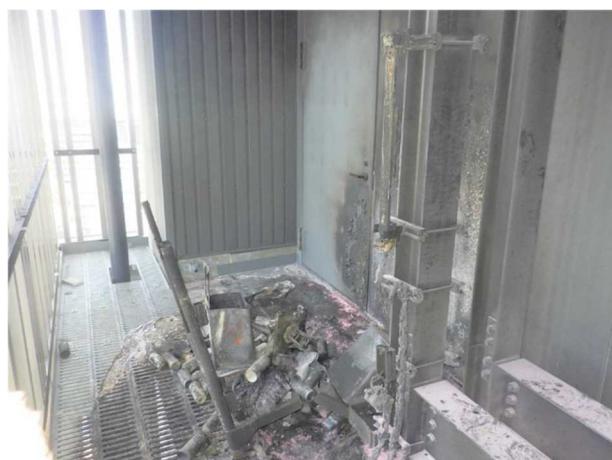
写真 11-1 工事用屋外作業通路の焼損状況

出火原因は、工事作業員が金属製工具を使用し、使用済みのスプレー缶塗料を廃棄するため、穴を開けてガス抜きをしていたところ、工具とスプレー缶塗料が接触したときの衝撃で発生した火花がスプレー缶塗料の中に残存していたLPGに引火し、出火したものです。

この火災は、廃棄用のスプレー缶塗料に穴を開ける際に発生した火花がLPGに引火し出火しています。スプレー缶塗料などのガス抜き方法は穴を開けるのではなく、風通しの良いところでガス抜きキャップ等を利用して、最後まで使い切りましょう。スプレー缶塗料の注意事項や、該当する自治体の廃棄方法を確認しましょう。

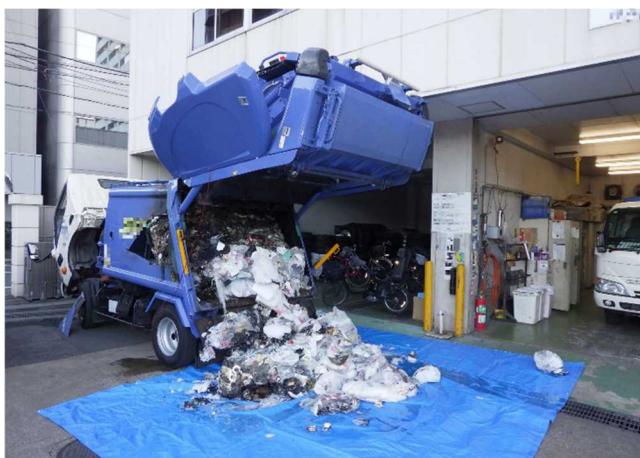
写真 11-3 ゴミ収集車の状況

出火原因は、収集した不燃ごみ内のスプレー缶に残存していた LPG が、ゴミ収集車の回転板で圧縮された際の金属同士の接触により発生した衝撃火花に引火し出火したものです。

スプレー缶を廃棄する際は必ずガス抜きを実施し、各自治体で定められている廃棄方法を確認しましょう。

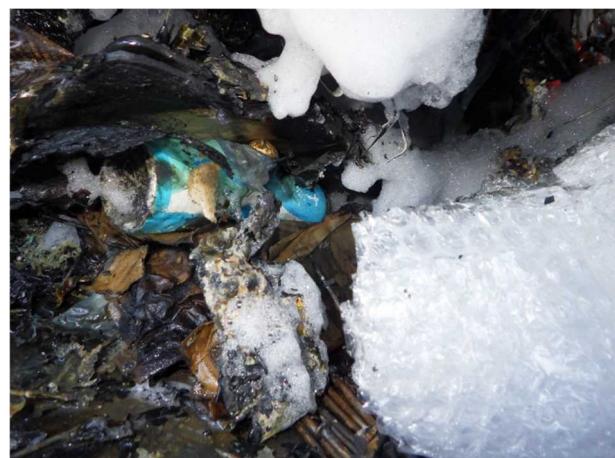
写真 11-4 焼損したスプレー缶の状況

出火原因は、ガス抜きをしていない状態のスプレー缶がゴミ収集車荷箱内で圧縮され、変形したときに漏れ出た LPG が金属同士の接触により発生した衝撃火花に引火し出火しています。スプレー缶には薬剤を噴射するために、可燃性ガスを高圧で封入しており漏れ出た場合、周囲に引火する原因となる火源があると出火する危険性があります。

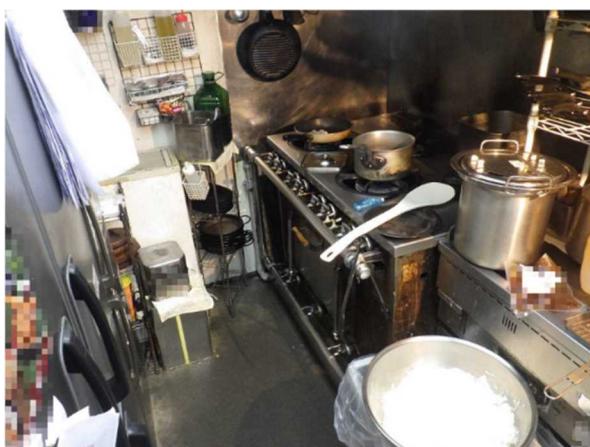
写真 12-1 廚房内の状況

出火原因は、大型レンジのオーブン内にガスが滞留している状態で、従業員Aがライターで点火しようとしたときに引火して爆発したものです。

ガスオーブンを点火した後は、必ず点火状況を確認しましょう。ガス栓が開いた状態で火がついていないとガスが漏れ続け、周囲に火源があると漏れ出たガスに引火し爆発を起こす可能性があります。

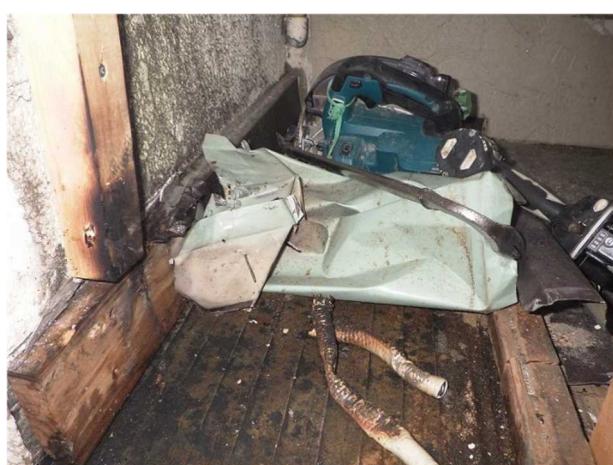
写真16-1 作業部分の電動工具の状況

出火原因は、作業員が屋根の一部を電動工具で切断中、操作を誤り近くにあったガスホースを切断したため、電動工具の切断時に発生する火花に漏洩したガスが引火し出火したものです。

この火災は、住宅の改修工事現場で作業員が誤ってガスホースを切断したため、金属を切断する際に発生した火花が漏れたガスに引火し、火災が発生しています。建物の外周には電線やガス配管設備があるので、作業前に設置位置を把握し注意しましょう。

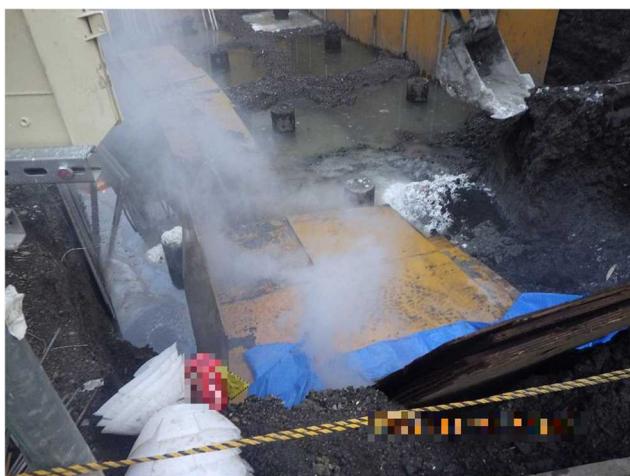
写真16-3 生石灰の保管場所の状況

この火災は、屋外工事現場で保管されていた生石灰（酸化カルシウム）が雨水等により化学反応を起こし、反応熱の蓄積により周囲の可燃物が焼損しています。警備員による定期的な放水も化学反応を促進する要因になった可能性があります。生石灰の保管方法はビニールシートをかぶせ、その上にコンクリート型枠用合板が置いてあるだけでした。生石灰は水と反応して石灰（水酸化カルシウム）になるときに発熱するので、扱う素材の特性を把握するようにしましょう。また生石灰を屋外で保管する場合は、雨水等の水が接触しないように密閉し適切に保管しましょう。

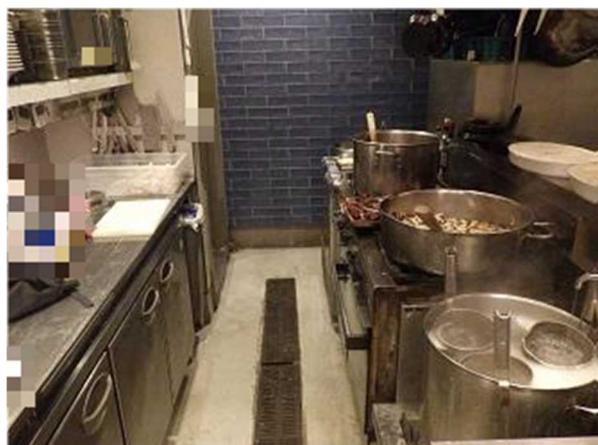
写真17-1 厨房の状況

この火災は、火の点いた業務用ガスこんろに背を向けた状態で作業し、こんろ部分に接近したことで着衣の背中側に着火し、出火しています。調理器具による着衣着火は、作業中に火をつけたままのこんろ部分に接近することにより発生することが多く、周囲で作業する場合は、こんろ部分の火を消すなどして出火防止に努めましょう。

また、エプロンやアームカバーなどの身に着けるものを防炎素材のものにすることで被害を有効に抑えられます。

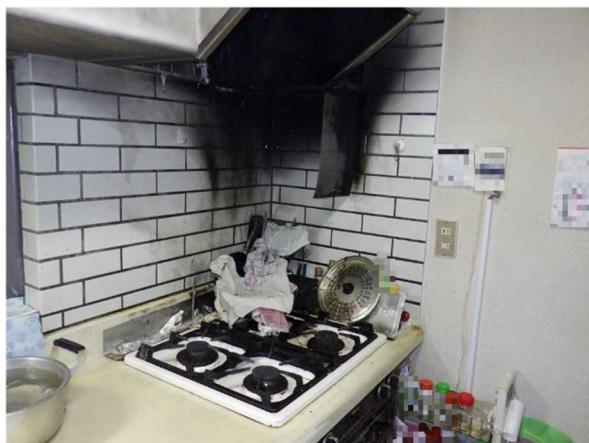
写真18-3 台所の焼損状況

消火する際、天ぷら油の炎に水をかけて消火しようとするケースが見られます。燃えている天ぷら油に水をかけると、急激に炎が拡大するとともに、周囲に油が飛散し危険な状態となります。

消火する際はこんろの火を消し、消火器を使用するのが最も効果的です。台所に消火器を用意するなど、普段から火災予防を心掛けましょう。

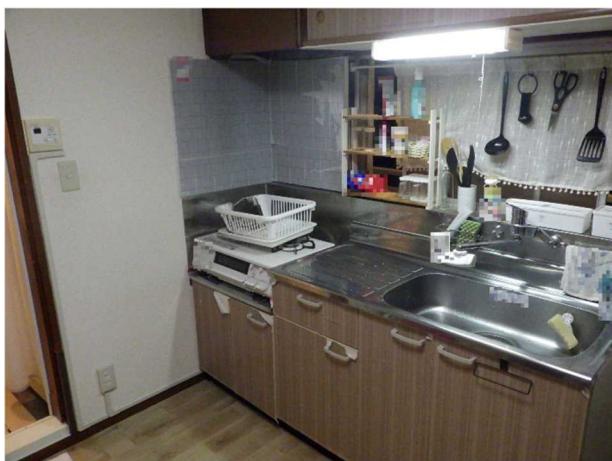
写真 18-5 台所の状況

この火災は、未就学の子供がガステーブルの点火スイッチを押してしまい、出火しています。

ガステーブルのプッシュ式点火スイッチは押せば簡単に点火してしまうため、ガステーブル上に不必要なものは置かないようにしましょう。また、子供がいる場合はガスの元栓を閉める、点火スイッチのチャイルドロックを設定するなどの対策をして火災を防ぐようにしましょう。

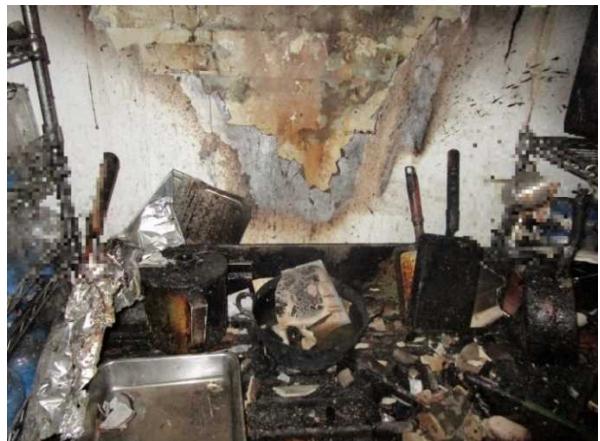
写真 19-2 厨房内の焼損状況

この火災は、業務用ガスこんろの火を点けたままその場を離れたことで出火しています。調理油に火をかけた状態で放置すると、加熱していた油が発火し、火災になることがあります。火を扱うときは、「目を離さない。加熱しすぎない。」ことを注意し、安全に火気設備機器を扱いましょう。

また、初期消火時、炎が上がっている油に水をかけていますが、油の熱で水が急激に沸騰し、炎ごと油が飛散するのでとても危険です。初期消火する時はガスこんろの火を消して、油火災で使用できる消火器を使用しましょう。

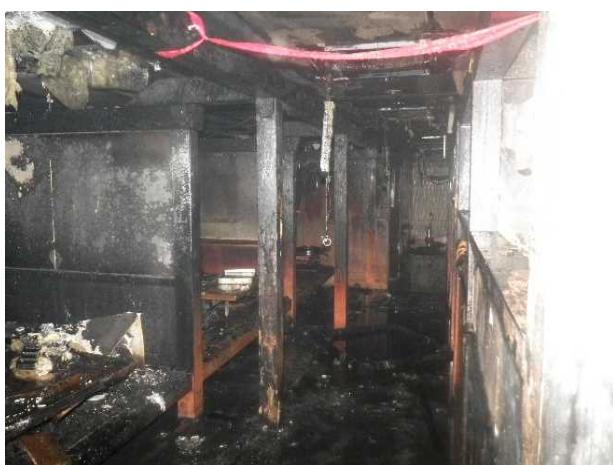
写真 19-3 店舗内の焼損状況

この火災は、利用客が食材を調理した際、火のついた油がダクト内に吸い込まれて油かすに着火し出火したものです。ダクト内には、火災予防条例に基づき火災発生時に炎がダクト内に侵入するのを防ぐ目的で防火ダンパーが設置されています。定期的に清掃をしないと、正常に作動しないことがあります。

ダクト火災を防ぐには、定期的にダクト内部を清掃し、一度に多量の肉を調理しないよう利用客への注意喚起が必要です。

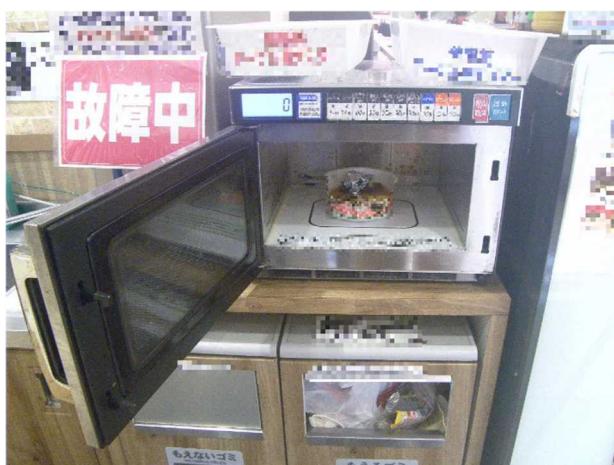
写真 20-3 電子レンジの状況

今回の火災は、電子レンジで調理できないインスタントラーメンを電子レンジで誤って加熱したため出火しています。製品の容器や袋がアルミ製のものは、電子レンジで誤って加熱すると火花が発生し火災になることがありますので、製品の袋に電子レンジ調理不可などの記載がないか確認しましょう。

また、さつま芋などの水分量が少ない食材などを調理すると発火するおそれがあります。食材を加熱するときは、適正な加熱時間を確認して、調理中は目を離さないようにしましょう。

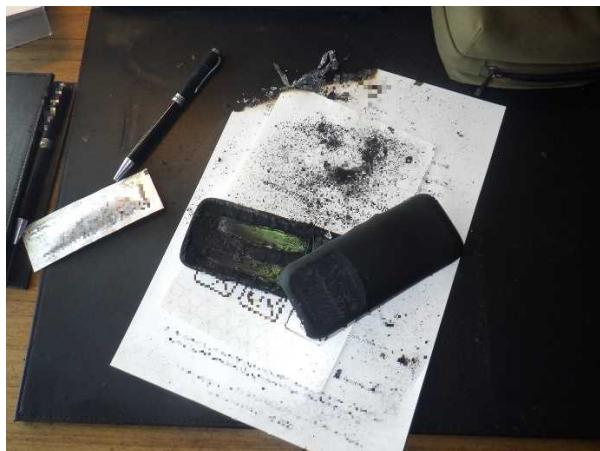
写真 21-1 モバイルバッテリの焼損状況

この火災は、宿泊客が持ち込んだ待機中（非充電中）のモバイルバッテリから出火しています。モバイルバッテリは、落としたり、ぶつけたりして製品に強い衝撃が加わることで短絡し出火する可能性がありますが、製造時の不具合などで待機中（非充電中）に出火することもあります。購入の際は、製造事業者の問合せ先の記載がない製品や販売店などの連絡先につながらない製品もあるので、注意しましょう。

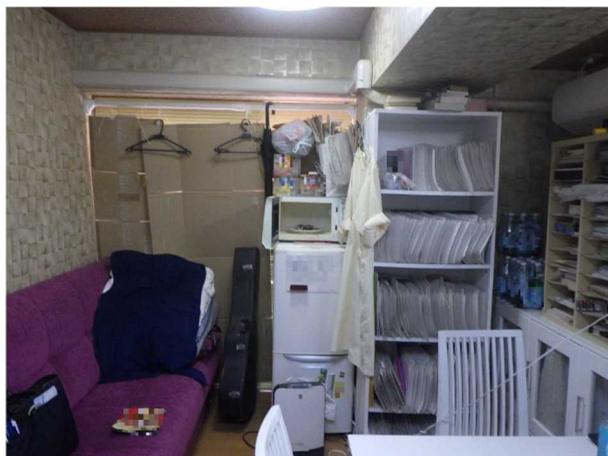
写真 22-1 休憩室の状況

出火原因は、電子レンジのタイムスイッチが故障を起こしたため連續運転状態となり、食材が過熱され出火したものです。

今回使用していた電子レンジは、20年以上使用しています。電子レンジの耐用年数は一般的に10年前後が多いため、使用頻度に応じて定期的な更新を心掛けましょう。

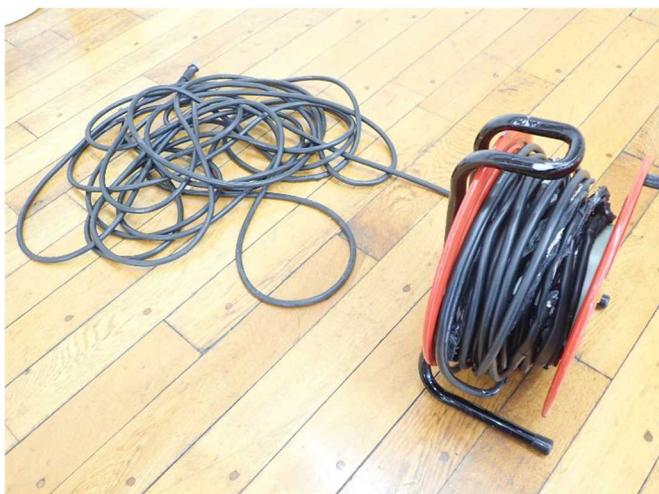
写真23-3 コードリールの使用状況

この火災は、コードリールの許容電流を超えた製品を接続し、使用したことで出火した火災です。

コードリールは、巻いた状態とコードをすべて延ばした状態では許容電流が異なります。コードリールは極力、コードを延ばした状態で使用しましょう。延ばさず使用する際は、コードの許容電流が低くなるとともに、熱がこもって発熱し、出火する可能性があるので、接続する製品の電流が許容電流未満か確認し、過多の電流が流れないよう注意しましょう。

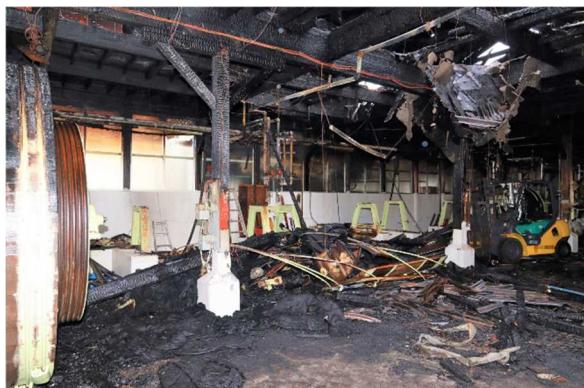
写真24-1 作業場内の焼損状況

溶接、溶断やグラインダなどの火花が発生する作業を行うときは、あらかじめ付近に可燃物がないことを確認し、不燃シート等で養生したうえで、消火器の準備をするなどの火災予防対策を徹底しましょう。たばこの火種と同様に、時間が経過したあとに出火する可能性もありますので、作業後の処理に関しても適正に実施しましょう。

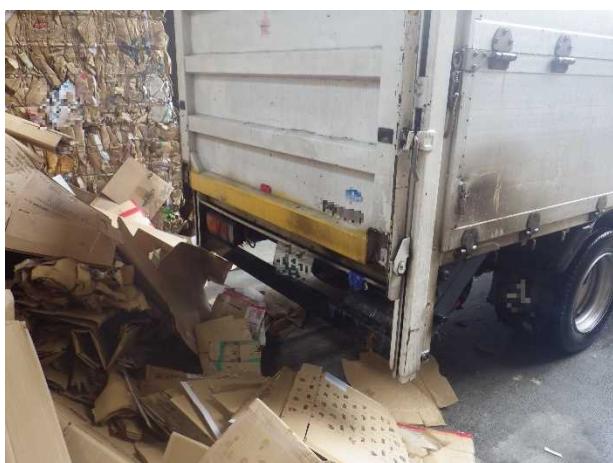
写真 24-3 トラック後方の状況  
(火災発生時の再現)

この火災は、トラックの排気ガス浄化装置が起動し、排出された高温の排気が近くに置いてあったダンボールに当たったことで出火したものです。排気ガス浄化装置は、煤が溜まると自動的に起動する構造で、排出される排気熱は600℃に達する可能性もあります。手動でも起動することが可能なので、起動する際は周囲の状況を確認するようにしましょう。

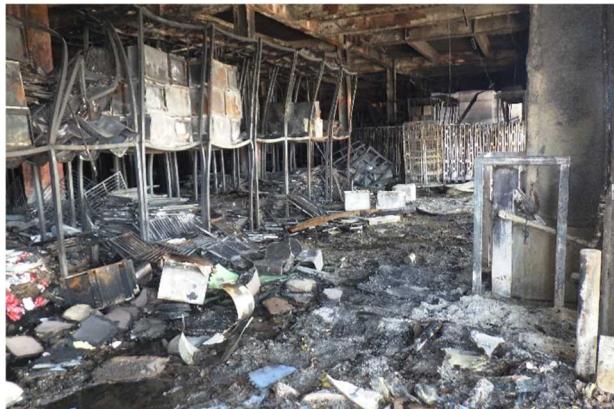
写真 25-1 倉庫内の焼損状況

非常用照明などの普段は使用しない装置が、点検時や非常時に起動した場合、周囲の可燃物の状況によっては出火する可能性があります。日頃からダンボールなどの可燃物の取り扱いや保管場所には注意し、非常用設備の位置を把握しましょう。

また、建物に設置されている消火器や屋内消火栓などの消防設備の位置を把握するとともに、自衛消防訓練等を重ねて、万が一火災が発生した際は有効に活用できるようにしましょう。

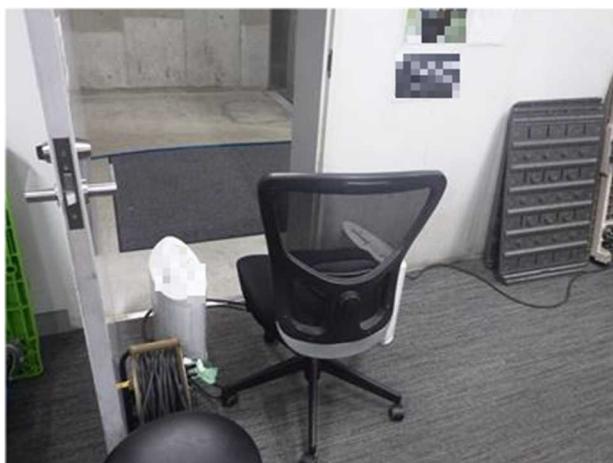
写真 26-1 使用状況の復元

この火災は、セラミックファンヒータ2台をコードリールに接続し、許容電流を超えて使用したため、コード部分が発熱し出火した火災です。

コードリールは、コードを巻いたままで使う場合とすべて引き出して使う場合で許容電流が異なります。使用する機器の定格電流を確認して、適正に使用しましょう。

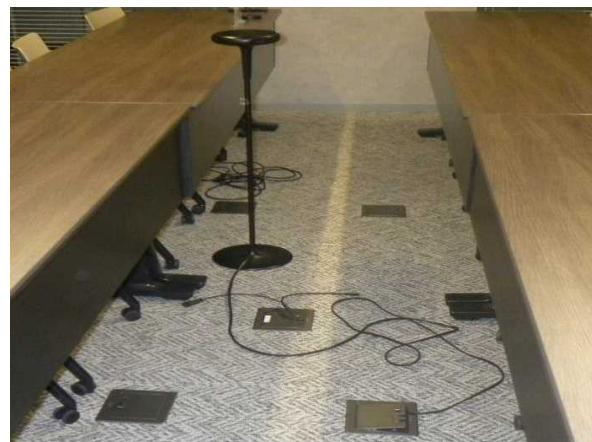
写真 26-3 出火した会議室の状況

出火原因は、従業員Aが床付きコンセントに接続された電源タップスタンドのコードを床付きコンセントカバー（以下「カバー」という。）越しに踏んだことでコードの被覆が損傷し、金属製のカバーを介して短絡し、出火したものです。

事務所などの床付きのコンセントには、コードを通すための孔が設けられています。本火災においても孔は設けられていましたが、使用されていませんでした。

短絡した時の火花で受傷する可能性もあるので、設定するときは注意しましょう。

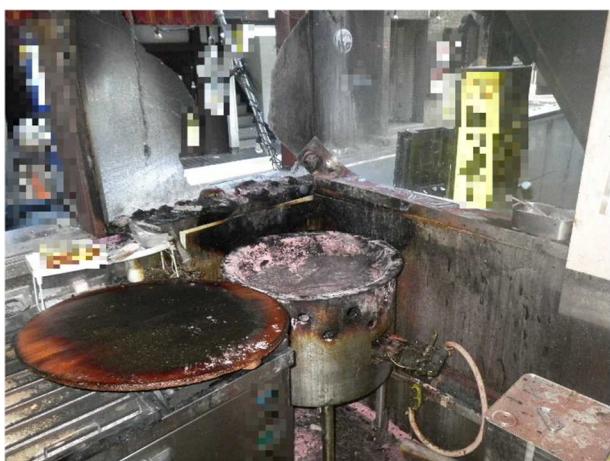
写真 27-1 廚房の焼損状況

この火災は、大型ガスこんろで調理油を加熱した状態のままその場を離れたため、油が過熱して出火したものです。この店舗の従業員は、火災発生後に初期消火と避難誘導を分担して行っており、迅速に対応しています。特に初期消火では、普段から消火器の設置位置を把握していたことから、短時間で消火器を3本使用することができ、延焼拡大を防ぐことができました。消防設備や避難経路を把握することは防火管理者だけでなく、従業員にも求められます。万が一の場合に備え、普段から設置位置や使い方を把握しましょう。

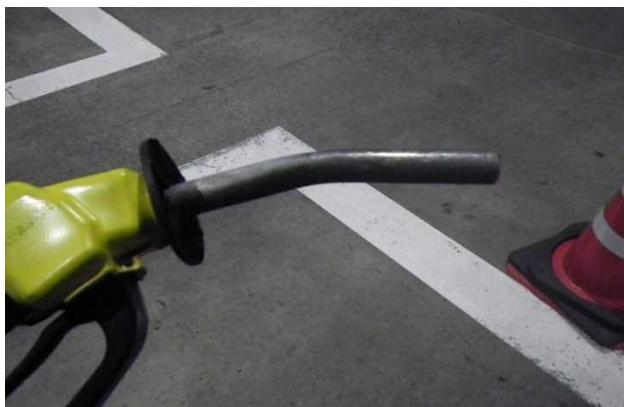
写真 28-1 焼損したノズルの状況

出火原因は、乗用車の所有者が給油中に何らかの要因により、給油口付近に滯留したガソリンの可燃性蒸気に引火して出火したものと考えられていますが、特定できなかったため不明となっています。

乗用車の所有者は、ガソリンの給油を終えたところ、給油口付近から炎が発生するのを発見しています。給油取扱所の従業員は、火災を発見した利用客から、火災が発生した旨の報告を受け、店舗の固定電話で近隣の消防署に通報しています。自身の乗用車に給油していた利用客は、火災発見後に火のついたノズルを地面に置き、足で踏みつけ初期消火しています。

静電気は着ている衣服等の材質（素材）の摩擦により、体に帶電することがあり、帶電した状態で給油すると、ガソリンの可燃性蒸気に引火して出火する危険があります。給油する際は、設置されている静電気除去シートにタッチし、継ぎ足し給油をせず、正しい給油方法で給油しましょう。

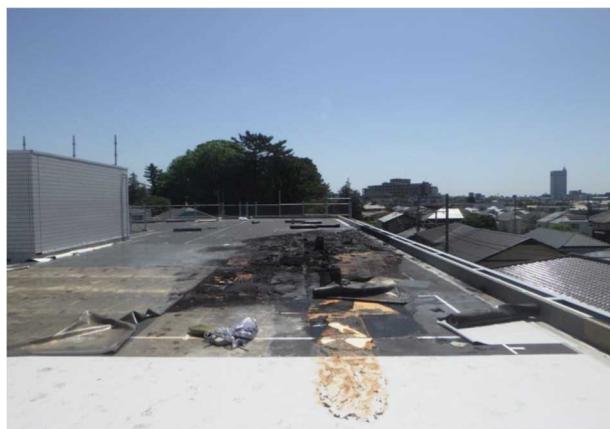
写真 28-3 灾害建物 屋上の焼損状況

出火原因は、工事の作業員Aが断熱材の表面に引火性接着剤を塗布している際に、何らかの火源により、引火性接着剤に引火または着火し出火したものと考えられますが、特定できなかったため不明となっています。

作業員Aは、断熱材の上に接着剤を塗布する作業をしていたところ、手元付近から火が立ち上がるのを発見しており、他の作業員4名と共に作業現場に常備していたポリバケツ及びポリタンク及び消火器を使用し初期消火しています。

接着剤には、第四類第一石油類に分類される危険物が含まれている可能性もあるため、使用する場所や周囲の火気の取扱いに注意しましょう。保管方法に関しても商品の注意事項を確認し、適正に維持管理しましょう。接着溶剤の可燃性蒸気は静電気のような小さな火花やこんろ等の有炎火源で引火するため、保管や取扱いには十分注意が必要です。

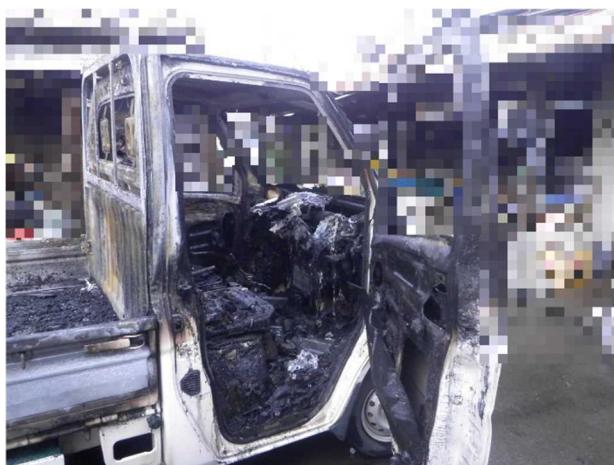
写真 29-1 車両の延焼状況

この火災は、車内でたばこを吸った際に、たばこの火種が綿製のタオルに落下したために出火しています。

たばこは無炎燃焼することが多く、時間をかけて延焼します。喫煙する際は周囲の可燃物に注意し、たばこの後始末をしっかり行いましょう。

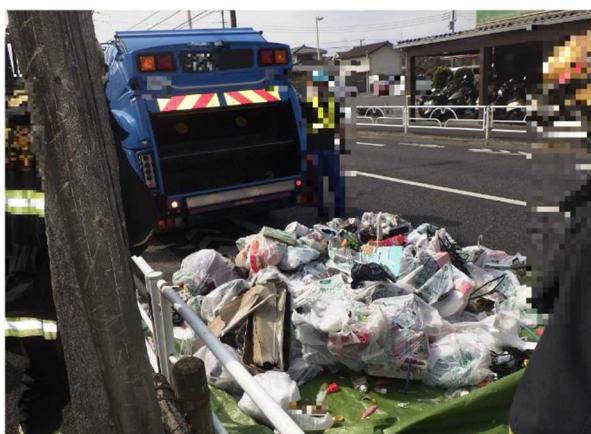
写真 29-3 回収した不燃ごみの状況

運転手は不燃ごみを収集中に塵芥車の荷箱から「シュー」と何かが漏れるような音とガスのような臭気、荷箱から白煙が発生しているのを確認しました。運転手は白煙及び臭気を確認後、回転板を作動させると白煙の量が多くなったため、住宅から離れた路上に停車し、自身の携帯電話で119番通報しています。

廃棄する際は、各自治体で定められている廃棄方法を確認しましょう。

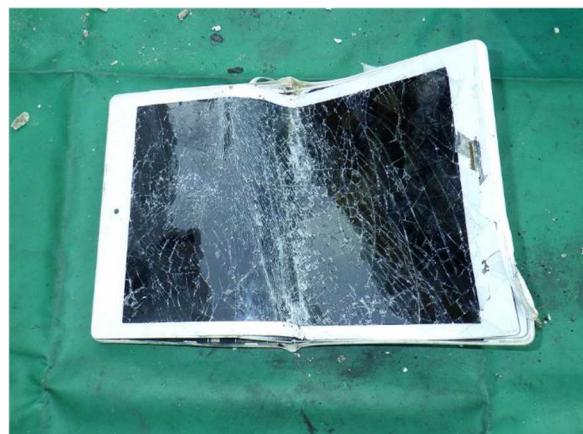
写真 29-4 圧縮され出火したタブレットの状況

バッテリは外部からの衝撃や加圧を受けると、内部で短絡が発生し出火する可能性があります。

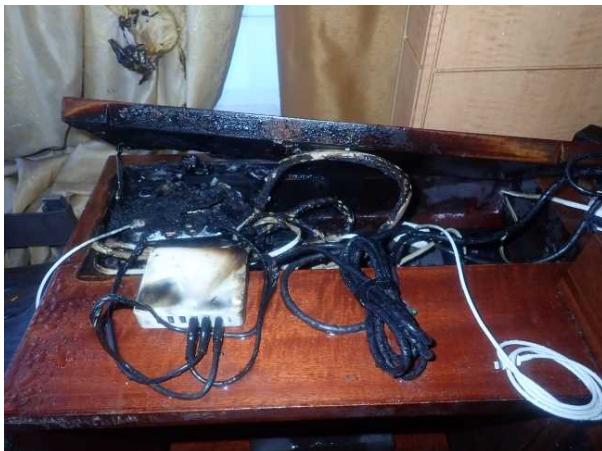
写真30-1 焼損したモバイルバッテリの状況

この火災は、充電中のモバイルバッテリが短絡し出火しています。バッテリ製品を充電する際は、できるだけ人の目が届く場所や時間に実施しましょう。

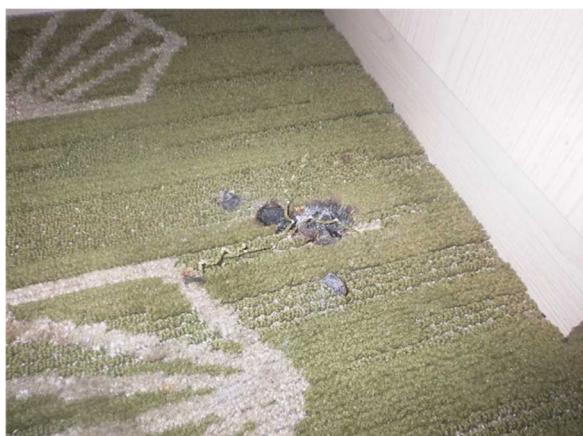
写真 31-1 焼損したカーペットの状況

ホテルの清掃員は、チェックアウト後の客室を掃除中にごみ箱がカーペットに張り付いているのを確認し、ごみ箱を剥がしたところ、カーペットに燃えた跡があるのを発見しています。

この火災では宿泊客が火種の残った線香をごみ箱に捨てたため、ごみ箱内のごみに着火し出火していますが、床に敷いている防炎のカーペット製品により被害を最小限に留めています。

高層建築物や地下街、不特定多数の人の出入りがある、避難困難者が多数入居するような施設では、カーテンやどん帳、じゅうたんなどに防炎性能を有する防炎対象物品の使用が消防法で義務付けられています。さらに、消防法の義務ではない製品もたくさん存在し、エプロンやアームカバー、寝具、シート類、テント類などがあります。防炎製品を使用することで火災が発生した際に延焼拡大を抑えることができ初期の火災対応の時間を稼ぐことができます。防炎とは燃えにくい性質のことであり、決して燃えないというわけではありませんが、火災の被害を軽減させる対策の一つとして有効な手段です。

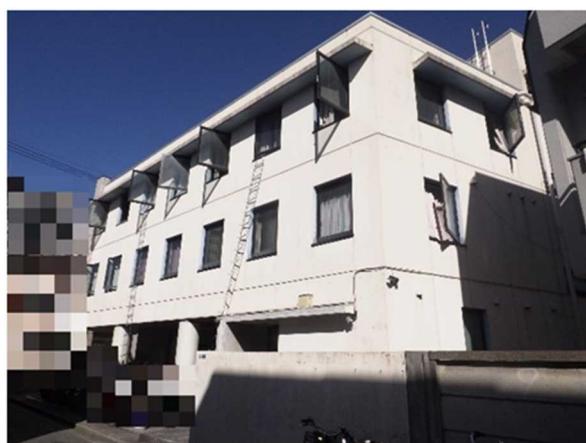
写真 32-1 避難はしごの使用状況 1

出火した建物は防火管理者が非該当ですが、日ごろから消防用設備の扱いや防災訓練を実施することで、自動火災報知設備の受信機で出火した階をいち早く特定し、消火器で初期消火を実施しています。さらに、3階の居住者が避難はしごで屋外へ避難しています。

消防用設備を活用できるよう、普段から定期的な訓練を実施し、避難器具の設置場所や使い方を把握するなど、知識や技術を身につけましょう。
