令和8年7月13日

## リチウムイオン電池関連火災の件数が過去最多 ～令和8年中の発生件数が急増～

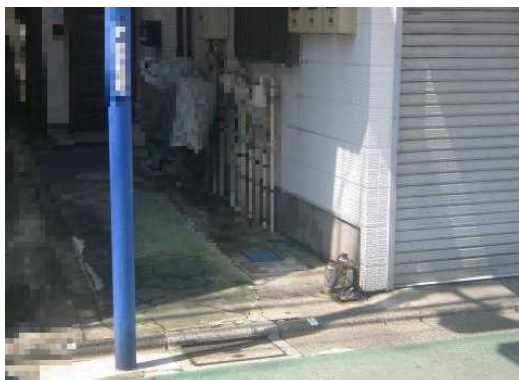
写真3 火災発生場所の状況

炎天下で住宅敷地内に置かれたモバイルバッテリーが、短絡して出火したものです。

居住者は、モバイルバッテリーをゴミとして処分するため、自宅敷地内に他のごみと一緒に置いていたところ、通行人がごみから火が出ているのを発見しています。

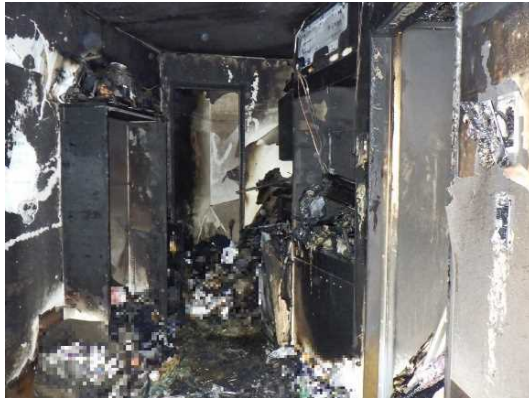
写真5 居室内の焼損状況

共同住宅の居室内で充電中のモバイルバッテリーが、何らかの要因で短絡し、出火したものです。

居住者は、布団上で横になっていると、足元にあった充電中のモバイルバッテリーから突然火が噴出し、自身の着衣と近くの布団等に着火するのを発見しています。

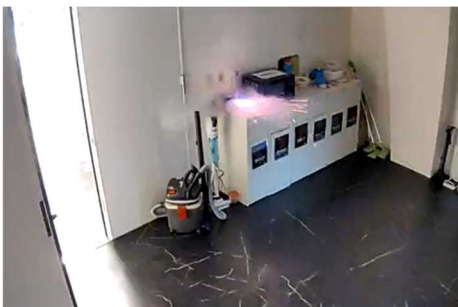
写真7 出火時の状況①  
(防犯カメラ映像)

事務所の食堂に隣接する給湯室から出火した火災です。

事務所の勤務員Aは、自動火災報知設備が作動したため確認すると、充電中の掃除機のバッテリーから火煙が出ているのを発見しています。勤務員Bは、火災を発見したAから通報を依頼されたため、携帯電話で 119 番通報しています。

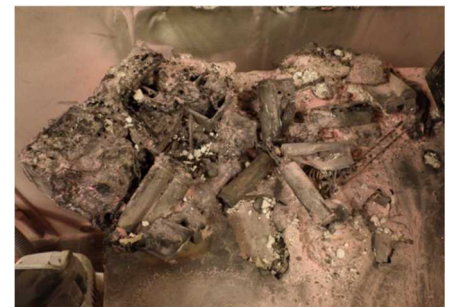
写真9 バッテリーの焼損状況

なお、火災発生時に充電していたバッテリーは、製造事業者が指定していないものです。

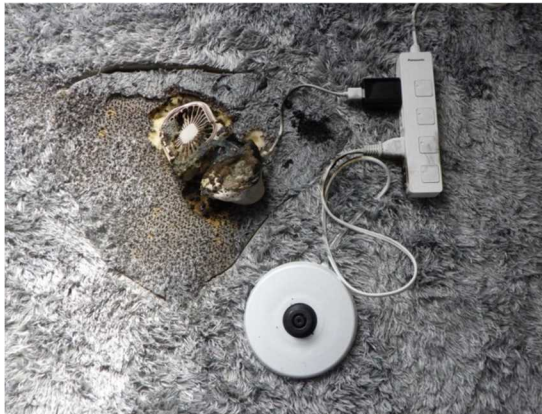
写真 10 居室内の焼損状況

共同住宅の居室内で充電中の携帯型扇風機から出火した火災です。

居住者は、就寝中に充電中の携帯型扇風機から炎が出ているのを発見しています。
