## 第2章 火災事例

### 火災事例一覧

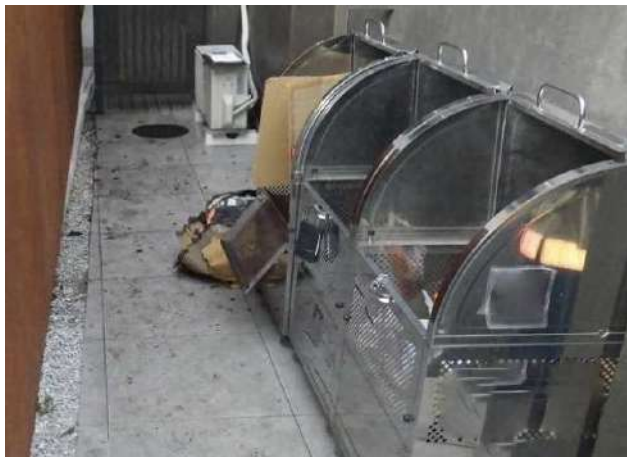
写真 1-1 屋外ごみ捨場の状況

出火原因は、何者かが何らかの火源を使用してダンボールに放火して出火したものです。

放火火災を予防するため、敷地内や建物内、外周部に燃えやすいもの等を置かないことや、夜間にごみを出さないこと、ごみ集積場などに長期間ごみを放置したままにしないように心がけましょう。

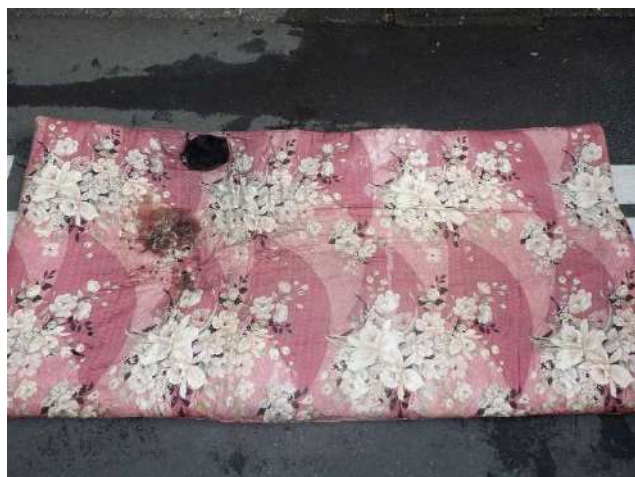
写真 2-1 焼損した敷布団の状況

出火原因は、居住者が就寝前に喫煙した際、たばこの火種が敷布団に落ちたため、敷布団に着火して出火したものです。

喫煙をする際は火種の落下に注意し、捨てる時は完全に火を消してから捨てましょう。

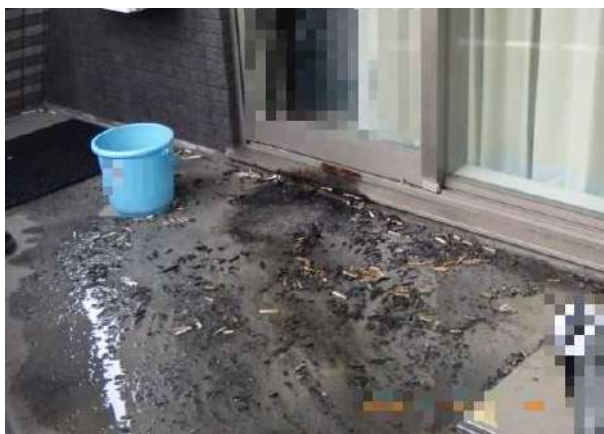
写真 2-3 ベランダの焼損状況

たばこの吸い殻は、本人が消したと思っていても火種が残っている場合があります、その状態で吸い殻等の可燃物が堆積した場所に捨ててしまうと、可燃物に着火して出火することがあります。

喫煙するときは、水の入った灰皿などを使用し、決められた場所で確実に火を消しましょう。また、周囲の整理整頓をするとともに、たばこの吸い殻は溜めずにこまめに捨てましょう。

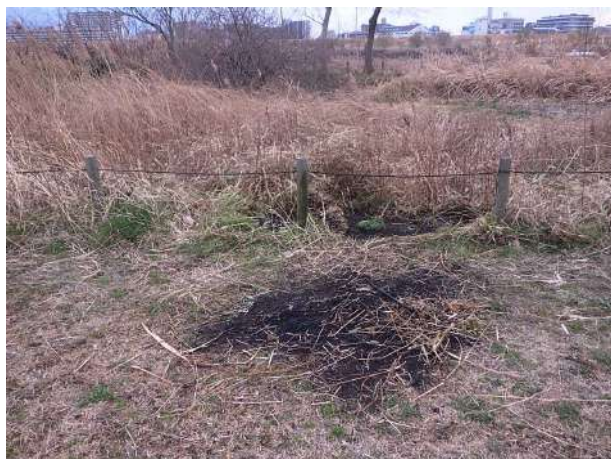
写真 3-1 枯草の焼損状況

出火原因は、河川敷で遊んでいた中学生が、ライターを使用してごみに火を点けたことで、枯草に延焼し、出火したものです。

子供の火遊びによる火災を防ぐためには、自宅にあるマッチやライターは、子供の目に見えないところに保管するとともに、日頃から火災の恐ろしさや、火の取扱いについて教育することが大切です。

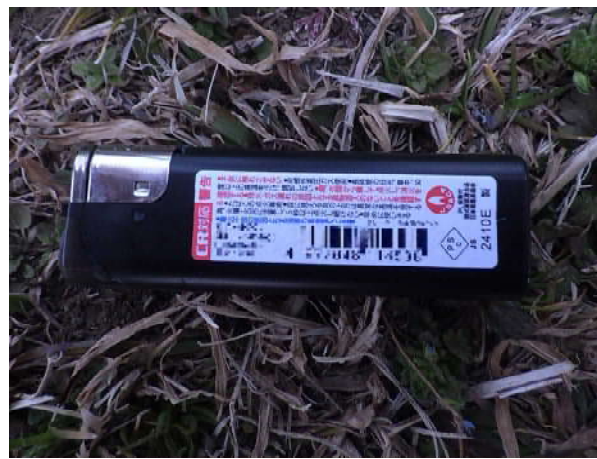
写真 3-2 使用したライターの状況

今回の火災に関係したライターは、CR機能を備えているものでした。

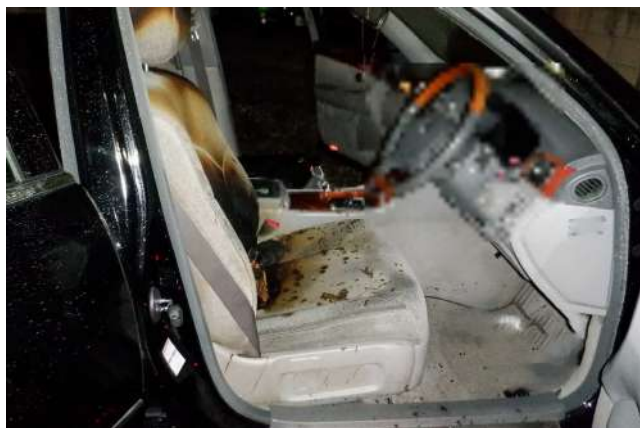
写真 4-1 車両運転席の焼損状況

出火原因は、運転席の座席シートを後方に動かした際、ライターの点火レバーが作動して点火したことで、座席シートに着火し、出火したものです。

座席周辺や足元などはこまめに整理、清掃を実施し、シートレールやサイドブレーキ等の可動部付近は特に注意して確認するようにしましょう。

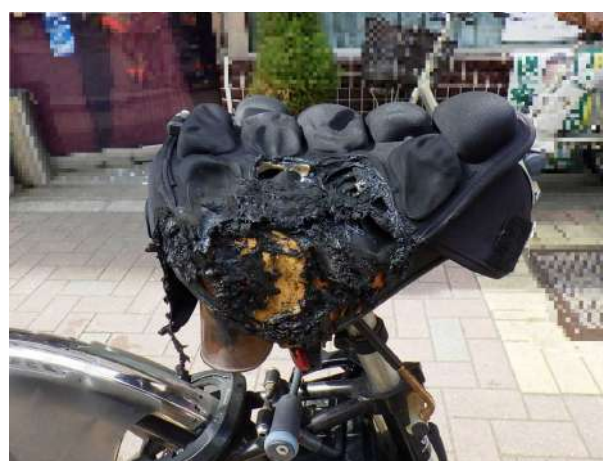
写真 4-4 自転車の焼損状況

出火原因は、所有者が自転車のサドルにサドルカバーを取り付けた後、固定で使用したナイロン製の紐の余長を調整するため、紐の先端をライターで焼き止めたことで出火したものです。

ライターなどの裸火を使用する際は、火災につながる危険性があることを認識し、本来の使用用途以外で使用しないようにしましょう。

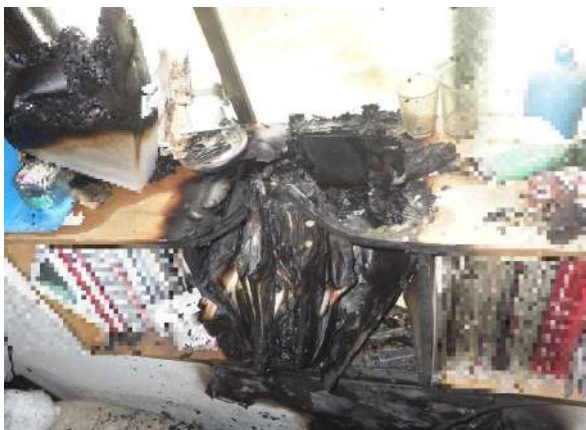
写真 5-1 棚の焼損状況

出火原因は、居住者がアロマキャンドルに火をつけて、ベッド近くの棚の上に置いた後、眠っているうちに何らかの理由でアロマキャンドルが布団上に落下したため、布団に着火して出火したものです。

裸火を使用する際は周囲の状況をよく確認し、近くに可燃物がない状態で使用しましょう。

また、アロマキャンドルやロウソクなどの裸火は、不安定なところには置かないようにし、使用したまま放置しないようにしましょう。

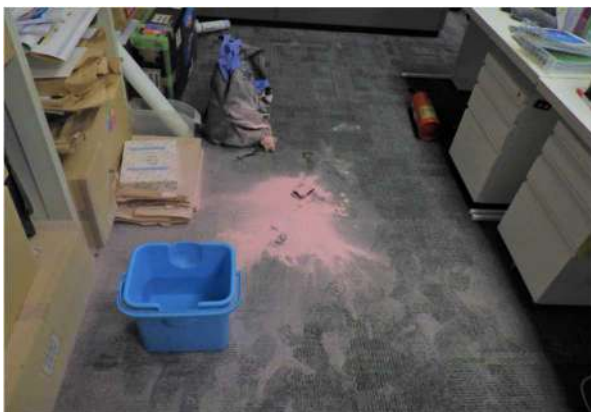
写真 6-1 焼損品とその周辺の状況

出火原因は、リコール対象のモバイルバッテリーのセルが、内部で短絡して出火したものです。

モバイルバッテリー内部で短絡を起こす要因には、リコールなどの製品の不具合に起因する場合や、外部衝撃や経年劣化等が考えられることから、モバイルバッテリーに外部衝撃を与えないよう適切に取り扱うとともに、膨張している、充電できない、使用時間が短くなった、充電中に熱くなるなどの異常があった際には使用をやめて、製造会社や販売店に相談しましょう。

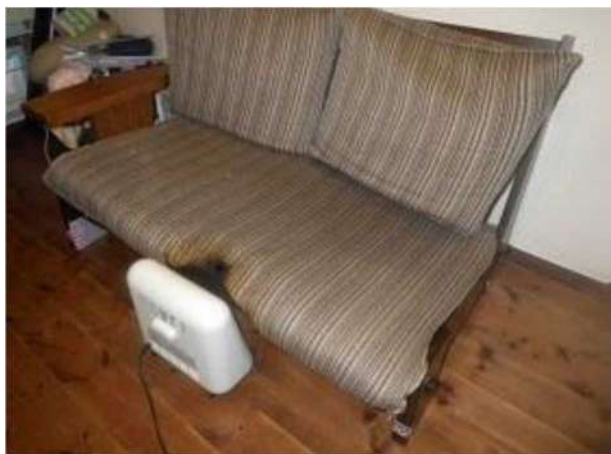
写真 6-3 電気ストーブとソファの接触状況

出火原因は、電源を切り忘れた電気ストーブが、居住者が不在時に始動するように設定されたロボット掃除機により、電源コードを引っ張られて移動したところ、ソファの座面部分に接触して出火したものです。

電気ストーブ等の暖房機器の周囲に可燃物があると、何かの拍子で可燃物又は暖房機器が動いたときに接触して出火する可能性があります。燃えやすいものは近くに置かない、外出時や寝る前には必ず電源を切りましょう。

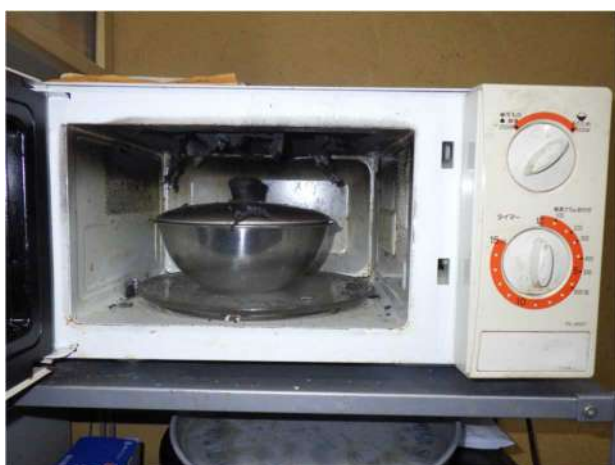
写真 6-5 調理時の電子レンジ庫内（再現）

出火原因は、居住者Aが調理のため電子レンジを500W 5分の設定で使用した際に、金属製の容器に食材を入れて金属製鍋蓋で蓋をしたまま加熱したことで火花が発生したため、電子レンジ庫内部が焼損したものです。

この火災は、電子レンジで使用できない金属製の容器を誤って加熱したため出火しています。金属製の容器や食品の包装などに使われるアルミ製の包装袋を電子レンジで加熱すると、加熱のためのマイクロ波が金属部分を透過しないため、それにより発熱・スパークしたりすることで出火します。電子レンジを使用する際は、金属製の容器等を使用することは避けましょう。

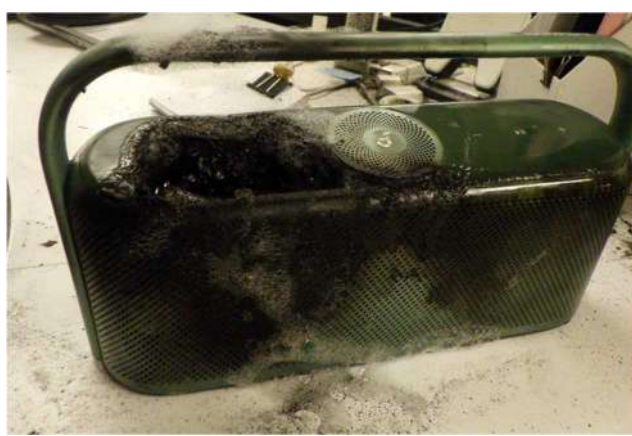
写真 6-8 焼損した充電式スピーカーの状況

出火原因は、充電中のスピーカーに内蔵されているバッテリーが、何らかの要因により内部短絡して出火したものです。

火災発生時に建物に設置されている消防用設備を有効に活用するため、消防用設備等の設置状況を確認するとともに、消火方法を確認しておきましょう。

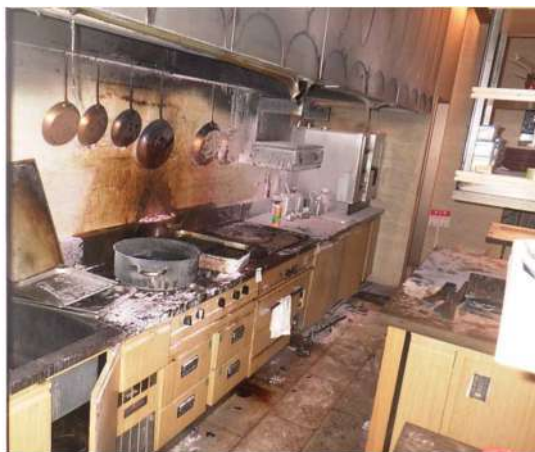
写真 7-1 厨房内全体の状況

この火災は、鍋に入った食用油を加熱中に従業員がその場を離れたことで、過熱され出火しています。食用油は 380℃前後で発火する可能性があるため、調理中にその場を離れる場合は、必ず火を消しましょう。

また、火災発生時に建物に設置されている消防用設備を有効に活用するため、普段から消防用設備等の設置状況を確認するとともに、使用方法を確認しておきましょう。

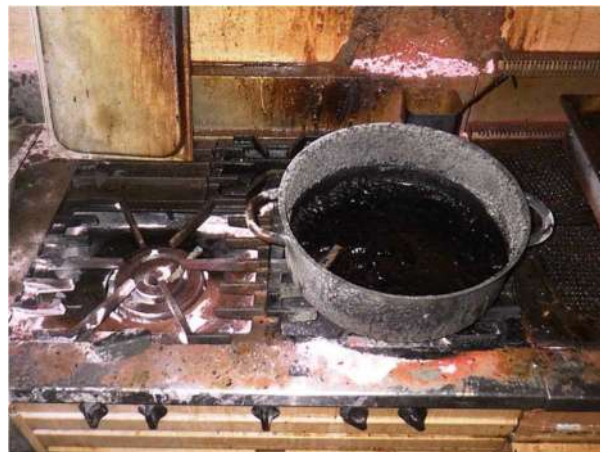
写真 7-2 火元の食用油周辺の状況

出火原因は、従業員が大型ガスこんろで食用油の入った鍋を加熱しているところ、火を消さずにその場を離れたことで食用油が過熱され出火したものです。

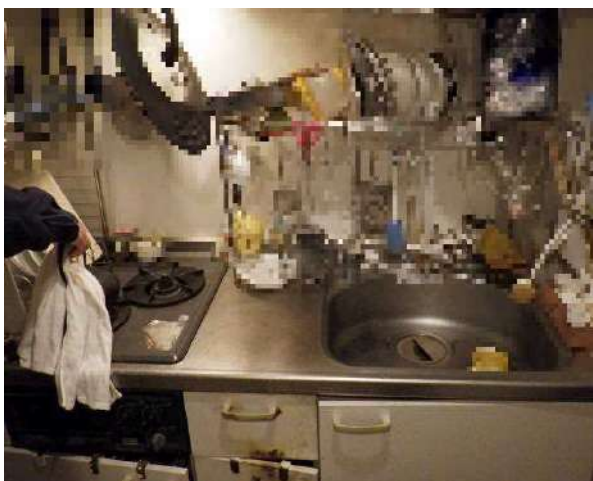
写真 7-3 出火時の状況の状況（再現）

出火原因は、居住者が熱湯の入った鉄瓶を、使用中のガステーブルから持ち上げる際に、熱くなっている鉄瓶の取手をタオルで包んだところ、余ったタオルの端がガステーブルの火に接触したことで出火したものです。その後、居住者はタオルに火が点いたことに気づかず、タオルを流し台の取手に戻しています。

タオル生地の中には耐熱温度が低い化学繊維でできているものもあり、火に触れることで容易に着火する可能性があるため、鍋つかみとしての使用は避けましょう。鍋ややかんをつかむ際は、鍋つかみ等の専用品を使用しましょう。

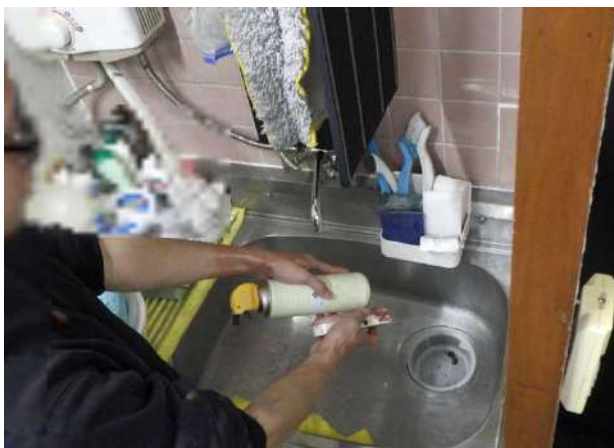
写真 7-5 出火時を再現した状況

出火原因は、従業員が流し台のシンク内でスプレー缶に穴をあけて作業をしていたところ、スプレー缶から抜けたガスが、シンク上部に設置された瞬間湯沸器内のバーナ部の炎に引火して出火したものです。

この火災は、スプレー缶のガスを抜いた際に、近くで使用中の火気により引火したことで、出火しています。スプレー缶のガスを抜く際は、必ず近くに火気が無く、風通しのよい屋外で行ってください。

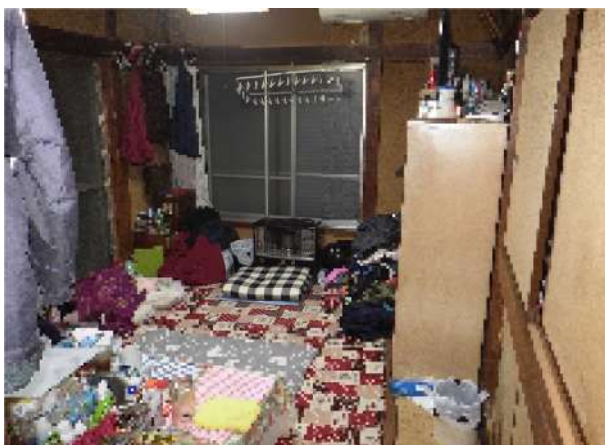
写真 8-1 出火室の状況

出火原因は、居住者が石油ストーブの天板上に手袋を置いていたことに気づかず、石油ストーブを使用したため、手袋が過熱され出火したものです。

この火災は、石油ストーブの天板上に置かれた手袋に気づかずに石油ストーブを使用したため、火災となったものです。石油ストーブを使用する際は、周囲や天板上に可燃物が置かれていないことを確認してから使用しましょう。

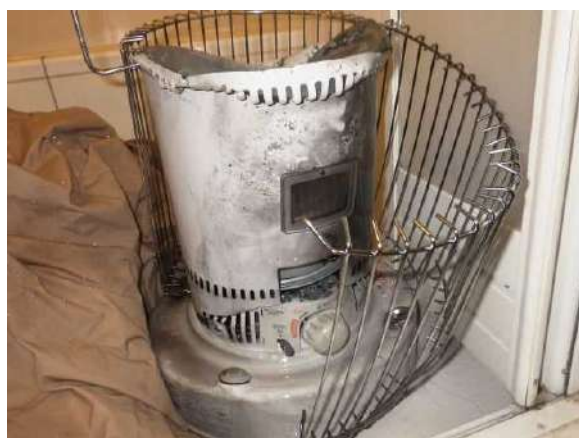
写真 8-3 石油ストーブの状況

出火原因は、居住者が水を満杯に入れた金属製の湯たんぽを点火中の石油ストーブの上に置いて温めていたところ、20分程経過したところで金属製湯たんぽの内圧が高まり容器が破裂した際、その衝撃で石油ストーブが転倒したため、出火したものです。

金属製の湯たんぽは、直火や電磁調理器での加熱が可能なものもありますが、その際には、内圧が高まるのを防ぐため、必ずキャップを外して加熱する必要があります。注意表示や取扱説明書をよく読み、正しい方法で使用しましょう。

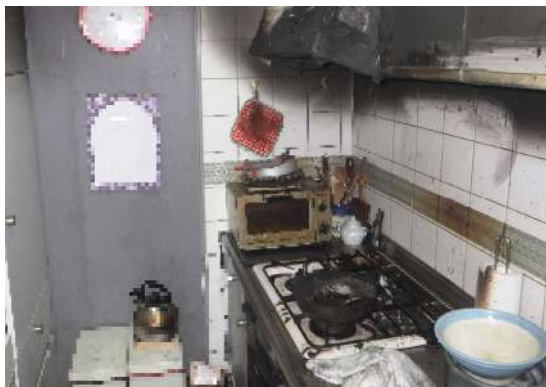
写真 9-1 台所の焼損状況

2008 年 10 月以降に製造された家庭用のガステーブルには、全てのこんろ部に調理油過熱防止装置、立ち消え安全装置、消し忘れ防止装置が標準装備されていますが、それ以前に製造されたガステーブルには、これらの安全装置がついてない場合や片側のみにしか取り付けられていない場合があります。本事案は、左側にのみ調理油過熱防止装置が取り付けられていましたが、右側を使用していました。

調理中に、火のついた状態でその場を離れるのは大変危険です。調理油過熱防止装置設置の有無にかかわらず、その場を離れる時には必ず火を消しましょう。

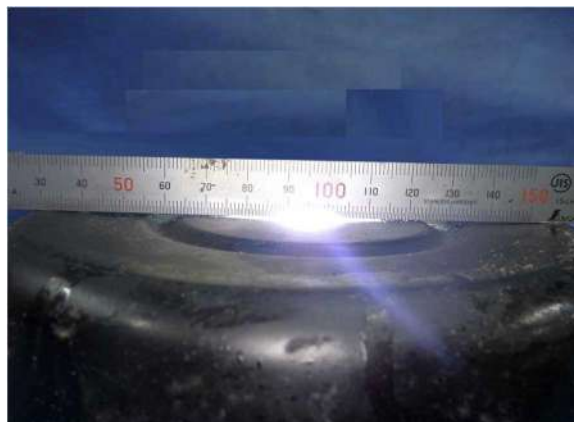
写真 9-4 光を当て鍋底の凹凸を確認した状況

本来、IH調理器は調理油過熱防止装置がついていますが、使用していた鍋の底は凹凸があったため、過熱を防止する安全装置が正常に作動せずに火災に至っています。鍋は底が湾曲しているものや厚みの薄いもの、また、土鍋やアルミ鍋などの調理器具はIH非対応になっており、安全装置が働かないことや熱が一部分に集中して熱が伝わり危険なため、IH調理器での使用が禁止されています。

IH調理器を使用する際には、必ず取扱説明書や注意表記等を確認した上で、IH対応の鍋を使用する等、正しい使い方をしましょう。

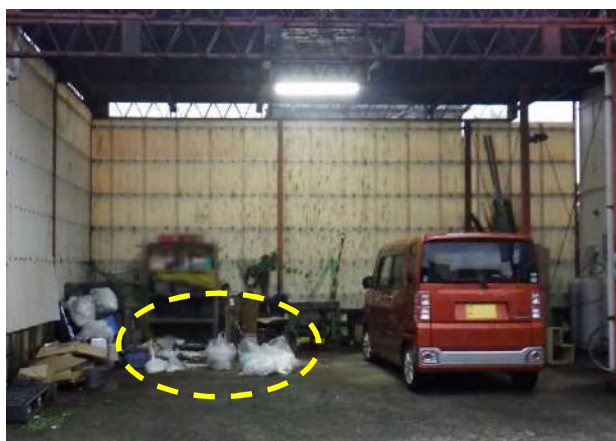
写真 10-1 倉庫の状況

生石灰は、別名を酸化カルシウム (CaO) といい、水との接触もしくは空気中の水分を吸収することで発熱する「禁水性の物質」です。水を加えると発熱するため、可燃物と接触していると火災に至る可能性があります。取り扱う際には製品の安全データシート等をよく読み、取り扱い方法や廃棄方法に注意する必要があります。

また、生石灰のうち、酸化カルシウムの含有量が 80%以上のものを 500 kg 以上貯蔵し、又は取り扱う場合は、管轄消防署に届け出る必要があります。該当する際は近くの消防署にお問合せ下さい（消防法第 9 条第 3 項）。

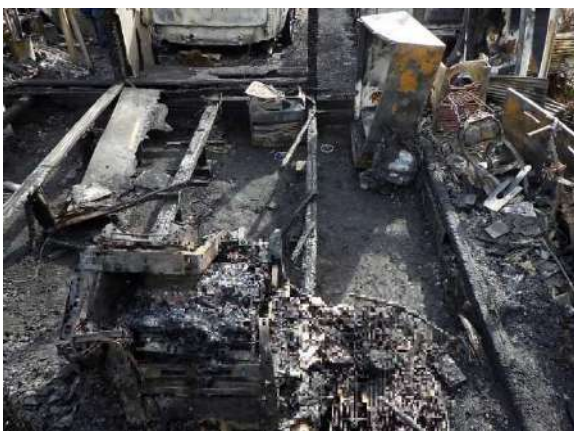
写真 11-1 出火室の焼損状況

出火原因は石油ファンヒーターの前にあったスプレー缶が、石油ファンヒーターの熱風により過熱されて破裂し、漏洩した内部の可燃性ガスに引火して出火したものです。

スプレー缶やカセットボンベなどは高温となる場所に置かないようにしましょう。

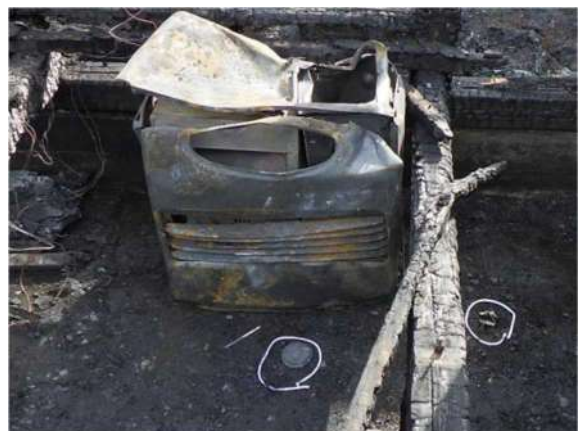
写真 11-2 破裂したスプレー缶の状況

この火災は、石油ファンヒーターの前にスプレー缶を置いた状態で、石油ファンヒーターを使用していたことで出火しています。スプレー缶の内部には可燃性ガスが高压で封入されているため、炎や熱の影響を受けると、ボンベの内圧が高まって缶が破裂します。さらに、周囲に火種が存在すると、漏れた可燃性ガスに引火して多大な損害が発生する可能性があります。

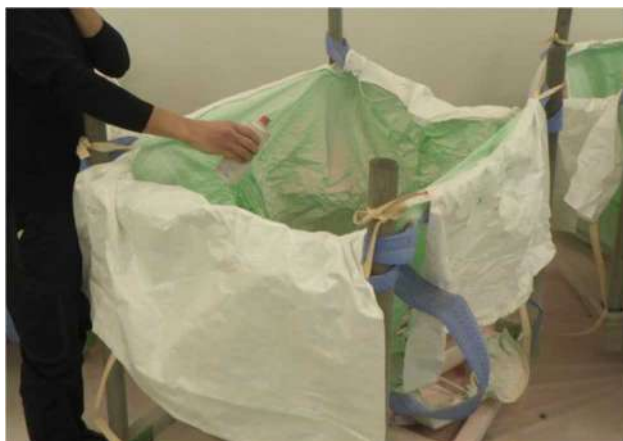
写真 11-3 ガス抜きの状況（再現）

エアゾール缶に含まれている可燃性ガスは空気より重いため、本事案のように容器の中や台所のシンク等の窪みがある場所でガス抜き処理をすると、ガスが滞留し続けてしまい、近くにある火の気や静電気等の思わぬ火種により引火する危険性があるので、よく注意しましょう。

エアゾール缶を扱う際には、記載されている注意事項や、該当する自治体の廃棄方法をよく確認しましょう。

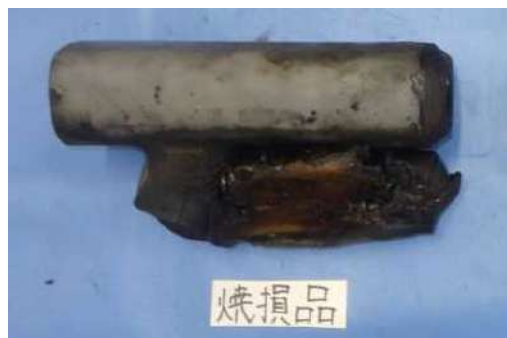
写真 13-2 焼損した製品の状況

社告対象製品のバッテリーは、製造時の不具合により出火する危険性があるとして令和 7 年 8 月 4 日に社告が実施されており、対象製品の無償交換が実施されています。

社告情報は新聞やホームページなどに掲載されています。使用している製品が社告該当品の場合はすぐに使用を中止し、製造会社又は販売店に連絡し改修等を依頼してください。

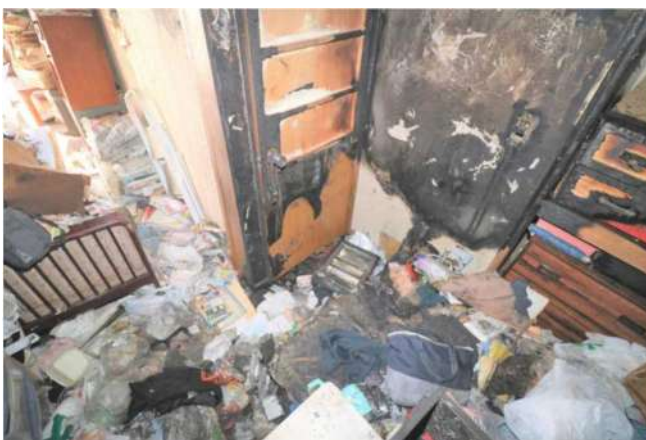
写真 6-1 焼損した電気ストーブ周辺の状況

また、電気ストーブに接触していなかったとしても、放射熱により可燃物が発火する可能性もありますので、注意が必要です。

安全に使用するためには、安定した場所に設置し、電気ストーブの周囲に燃えやすいものを置かないようにしましょう。

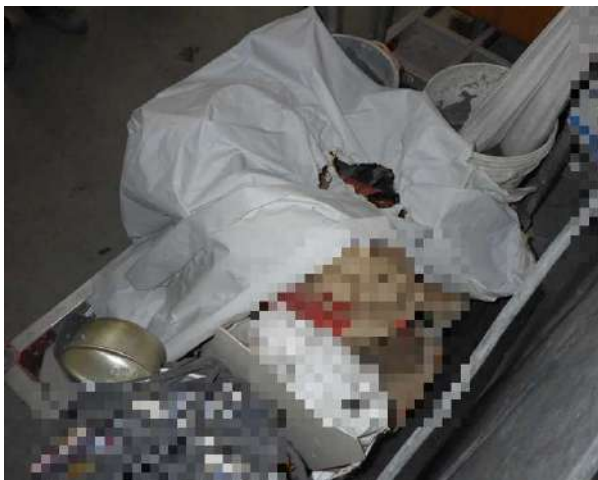
写真 16-3 防災シートの焼損状況

今回の火災は可燃物を防災シートで養生していたため、火災の延焼拡大を抑えることができています。溶接や溶断作業等で生じる火花は広範囲に飛散、落下することがあるので注意が必要です。溶接や溶断作業等を行う際には、火災予防のために周囲の可燃物を除去し、可燃物の除去が困難であれば、防災シート等で周囲を養生し、万が一火災が起こった場合に備えて消火器等を準備しましょう。

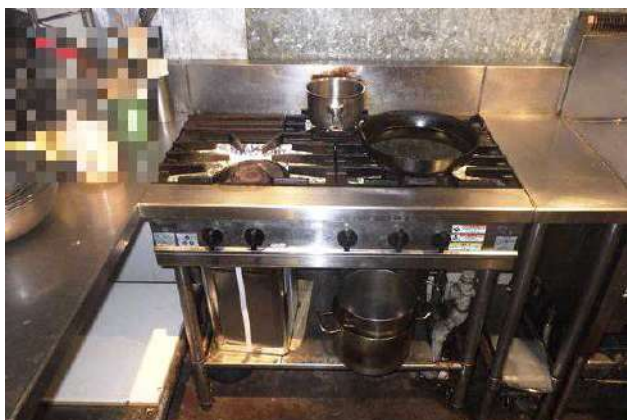
写真 17-3 業務用ガスこんろの状況

調理器具による着衣着火はこんろの火を点けたまま、こんろ周囲で別の作業をした場合に発生することが多いです。こんろ周囲で作業する場合は、火を消すなどして出火防止に努めましょう。

また、エプロンやアームカバーなどの身に着けるものを防災素材の物にすることで、被害を有効に抑えられます。

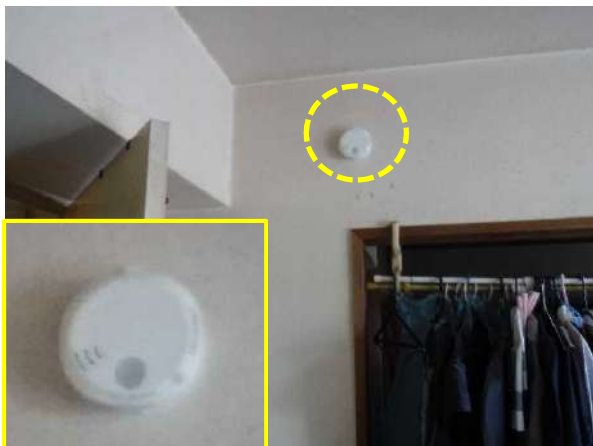
写真 18-4 住宅用火災警報器の設置状況

なお、本火災では出火室に設置されていた住宅用火災警報器が鳴動したことで、居住者は就寝中でしたが、早期に火災を発見し、避難することができています。住宅用火災警報器は初期段階で火災を知らせ、人命を守る重要な機器です。適切な設置と定期的な点検を実施しましょう。

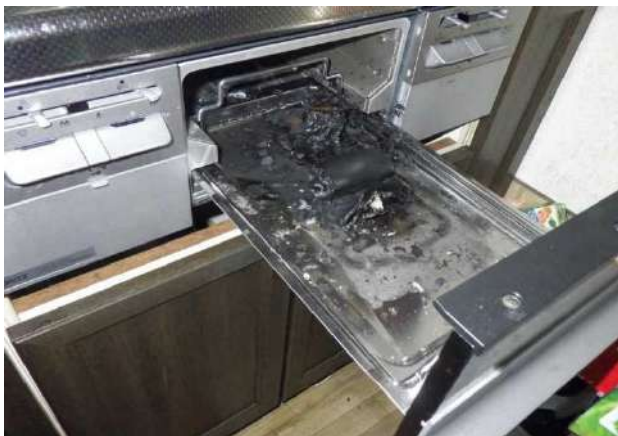
写真 18-6 グリルの焼損状況

この火災は、居住者がガステーブルの操作方法を誤ったため、出火しています。

ガステーブルのグリルに日用品などを収納すると、誤って点火スイッチを押したときに収納していたものに着火して出火する危険があります。ガステーブルのグリルの中には物を置かないようにしましょう。また、点火スイッチを押した後、火が付いたかどうかを目で見て確認するようにしましょう。

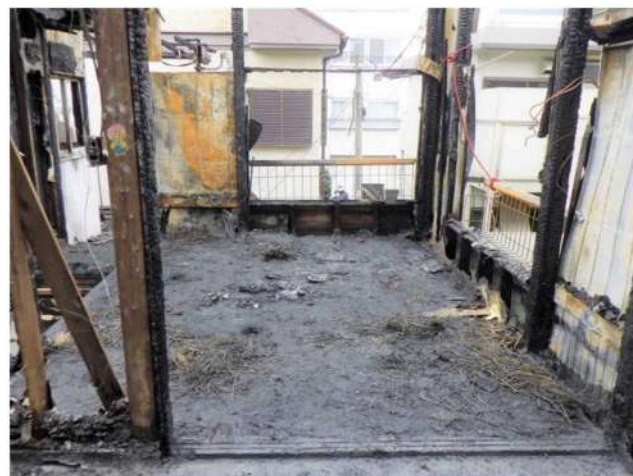
写真 18-9 出火室の焼損状況

たばこの火種は可燃物に接触してもすぐに炎にはならず、長時間炎が立ち上がらない状態で燃焼を継続します。その際に発生する一酸化炭素を含んだ煙を吸い込むと、意識がなくなり避難や初期消火ができなくなるおそれがあります。喫煙をする際は火種の落下に注意し、捨てる時は完全に火を消してから捨てましょう

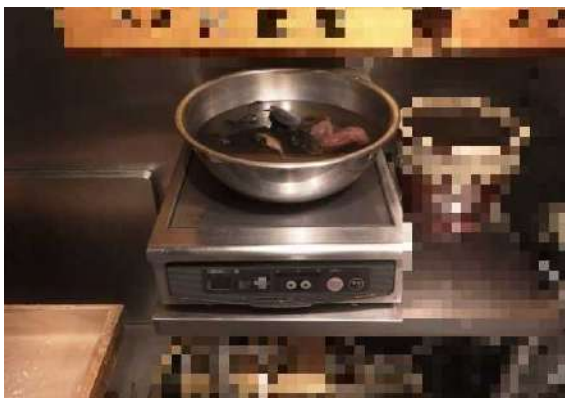
写真 19-3 電磁調理器の状況

なお、本事案の電磁調理器（IH調理器）には温度過上昇防止機能が付いていましたが、鍋底が丸く直径が小さいボウルを使用していたため、センサーが正常に働かず火災に至っています。

IH調理器は、鍋底の形状や材質によって、安全装置が働かないことがあるため、使用する際には、必ず取扱説明書や注意表記等を確認しましょう。

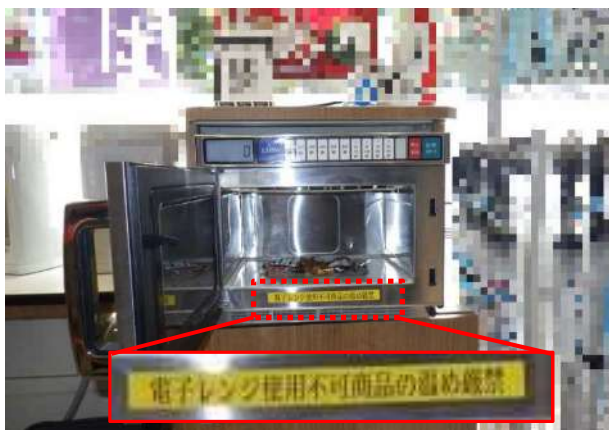
写真 20-1 電子レンジの状況

電子レンジは一般家庭においても広く普及し、気軽に利用できる調理器具ですが、決められた使用方法以外の使い方をすると、火災に至る可能性が高くなります。製品の袋に電子レンジ調理不可などの記載がないか、よく確認しましょう。

また、スーパーやコンビニなどの店舗では、利用客が使用できる電子レンジが置かれていることがあります。本事案のように注意書きがある場合があるので、よく確認しましょう。

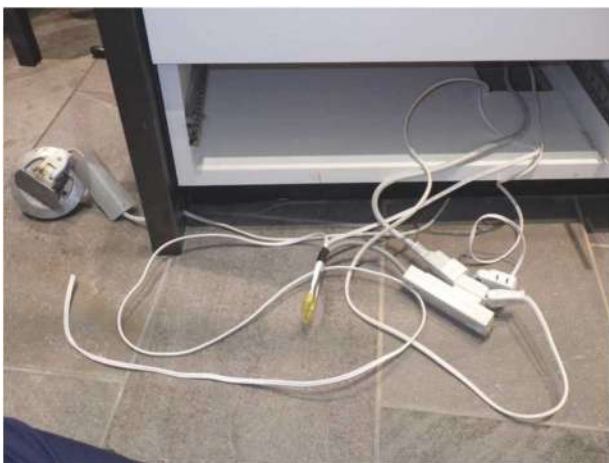
写真 20-3 接続していた配線の状況

足元にあるコンセントやコードは、踏み付けや引っかけにより、コードの損傷やプラグへの過度な負荷により緩みを生じる可能性があります、その結果火災に至る恐れがあります。足元にあるコンセントやコードは適切に整理し、定期的に点検や清掃を行い、適正な維持管理に努めましょう。

また、多数の機器を同一のコンセントやテーブルタップに接続すると、許容以上の電力がかかり発熱し、火災に至ることがあります。許容電力を超えないように使用しましょう。

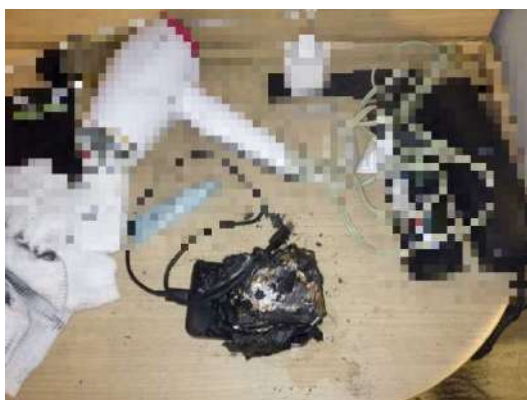
写真 21-4 モバイルバッテリーの焼損状況

この火災は、宿泊客が持ち込んだモバイルバッテリーから出火しています。モバイルバッテリーを使用していて、膨張、充電できない、バッテリーの減りが早くなった、充電中に熱くなるなどの異常を感じた場合は使用をやめ、製造事業者や販売店に相談しましょう。

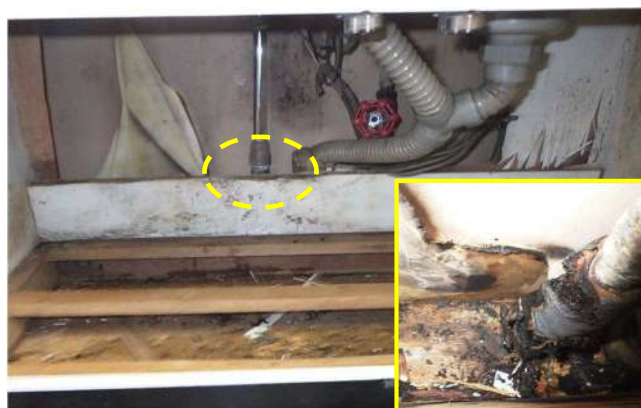
写真 22-2 流し台の焼損状況

この火災は、医師が消火不十分な脱脂綿をごみの入ったビニール袋に捨てたため、ごみに着火して出火しています。脱脂綿などの綿製品は表面上消火できても内部に火種が残っていることがあるので、水に漬け込むようにして消すなど注意しましょう。

また、診療所や病院等では入院患者等の歩行困難な方がいるため、火災が発生すると甚大な被害が生じる恐れがあります。勤務する職員の方は、普段から使用している機器の使用方法が適正かなども改めて確認し、火災を発生させない、延焼させないようにしましょう。

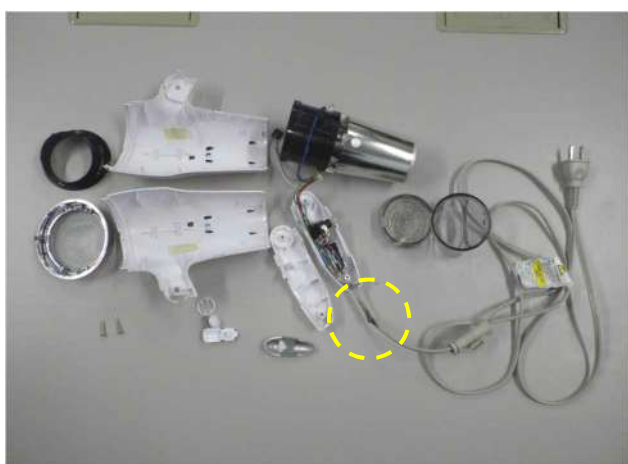
写真 22-3 ドライヤー内部の状況

出火原因は、入院患者に貸出しているドライヤーの電源コードが屈曲により損傷して、半断線となり使用を継続したため、発熱により絶縁被覆が劣化し内部の心線が短絡して出火したものです。

ドライヤー本体にコードを巻き付けて保管すると、屈曲部で配線が損傷し、火災となる可能性があります。取扱説明書をよく読んで、正しく使用しましょう。

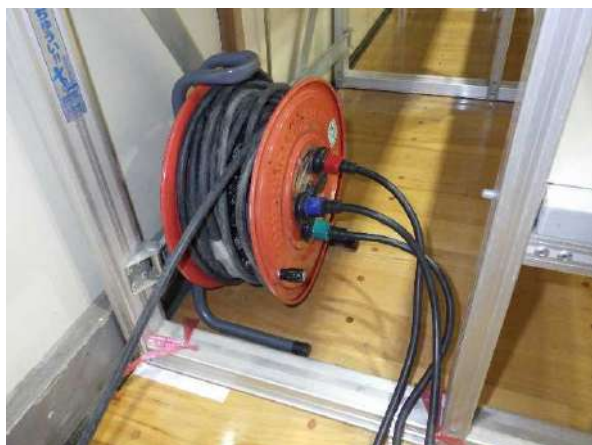
写真 23-1 コードリールの状況

この火災は、コードリールを使用時にすべて引き出さず、巻き付けたまま使用したため、定格電流を超えて発熱して出火したものです。

コードリールには、定格電流が定められており、巻き付けた状態とすべて引き出した状態では定格電流が異なります。今回火災となったコードリールは、巻き付けた状態では5A（500W）まで、すべて引き出した状態では15A（1500W）までとなっています。本体や取扱説明書の記載をよく確認しましょう。

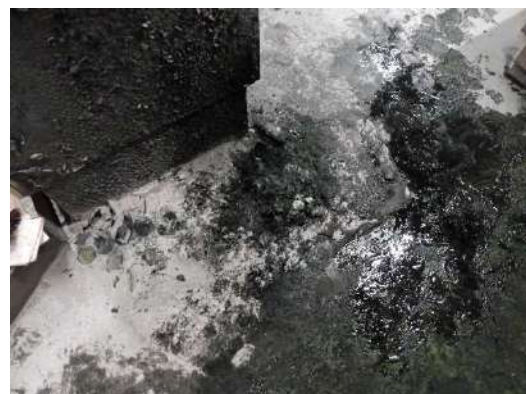
写真23-4 出火箇所の状況

この火災は、化学薬品を廃棄しようとした際に正しく処理を行わなかったことから発生しています。実験で使用する薬品などは、危険性が高いものが含まれることがあるため、定められた手順や方法を順守し、安全対策を確実に取ることが大切です。また、万が一にも火災が発生した場合、近くの危険物類に着火し燃え広がるおそれもあります。

実験や使用する薬品の危険性を認識し、適切な管理を行い、周囲の設備に関しても日頃から点検等を行い、万が一の際には素早く使えるようにすることが被害を抑えることにつながります。

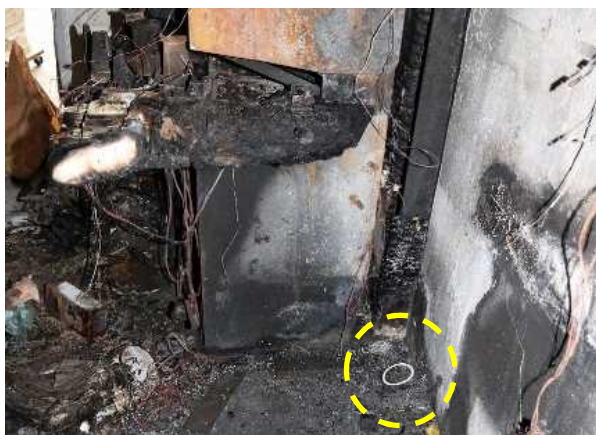
写真24-1 作業場内の焼損状況

出火原因は、50年以上使用していた低圧進相コンデンサの内部が絶縁劣化により発熱して出火したものです。

低圧進相コンデンサは、作業所や工場で電力の力率改善のため分電盤などに設置されていますが、作業場や工場などの勤務者が設置されていることを把握していないことがあります。長年の使用により劣化していても、機械は通常通り使用できるため異常に気づかないことが多く、突然煙を出しながら出火します。機械を使用していなくても、電圧が印加されていれば無人の時や就寝中でも出火する可能性があるため、設置から10年以上経過したものは、専門業者による点検を受け、計画的に交換しましょう。

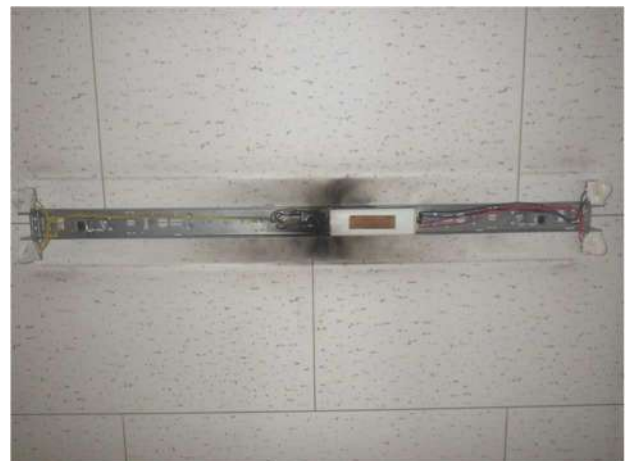
写真 25-2 蛍光灯安定器の焼損状況

出火原因は、倉庫 1 階に設置された蛍光灯安定器のコイルが、経年劣化により層間短絡して出火したものです。

蛍光灯は、長期間使用し続けることで蛍光灯安定器などの構成部品が劣化して出火することがあります。耐用年数を超えて使用している照明器具等があれば更新を検討しましょう。

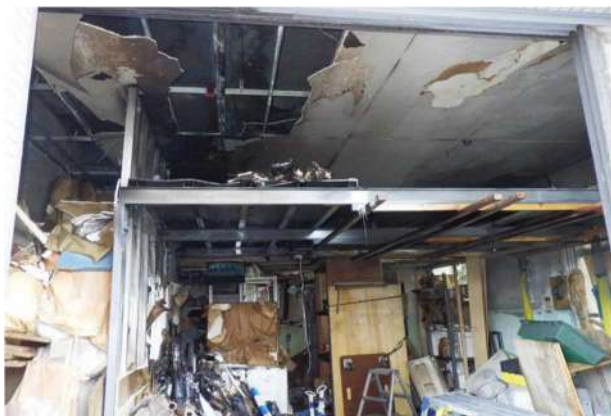
写真 25-3 焼損した倉庫の状況

この火災では、アマニ油ベースの塗料が染み込んだタオルやウエスの入ったゴミ袋から自然発火して出火しています。植物由来の油を拭き取ったタオルなどを廃棄する場合は、商品の説明書や注意事項をよく読み、自然発火する可能性がある場合は、水に十分に浸してから廃棄する等、廃棄方法に注意しましょう。

また、倉庫では目的に応じて大量の物品が保管されており、ダンボール等の可燃物が置かれていた場合は一気に延焼拡大する恐れがあります。危険物が入っている塗料等が保管されていると、より延焼拡大する危険性が高いため、日頃から適切な管理に努め、火災を発生させないようにしましょう。

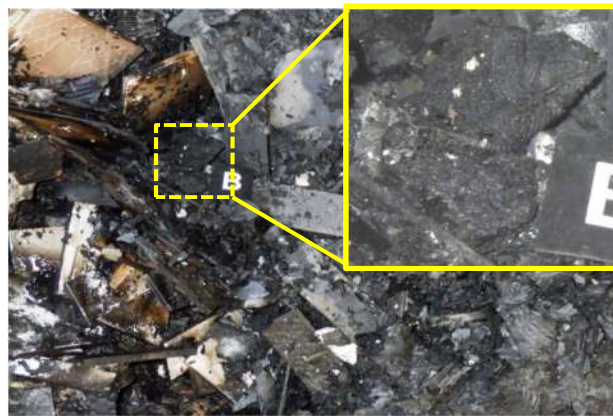
写真 25-4 タオル等を放置した場所の状況

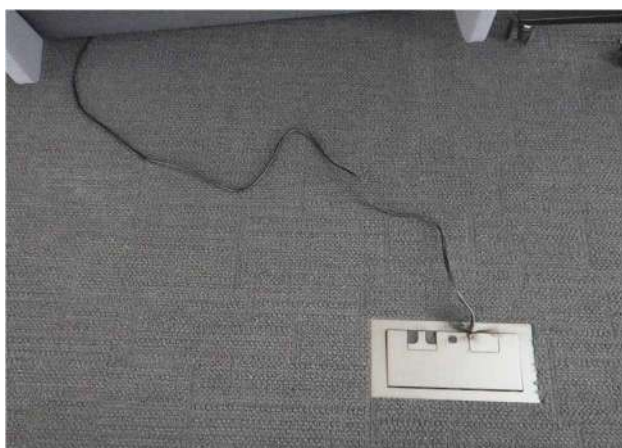
写真 26-1 使用状況の復元

出火原因は、フロアコンセントに接続していたコンセント付き家具の電源コードをフロアコンセントの蓋で挟み込んだため、電源コードの配線被覆が損傷して短絡し、出火したものです。

事務所などのフロアコンセントには、配線の通線口が設けられています。本火災においても通線口は設けられていましたが、通線口ではない箇所でコードが挟まれていました。

コードを踏んだり挟んだりすると、被覆が損傷して短絡し、火災に至る恐れがあります。フロアコンセントの通線口を適正に使用し、コードの周囲を整理整頓して損傷防止に努めましょう。

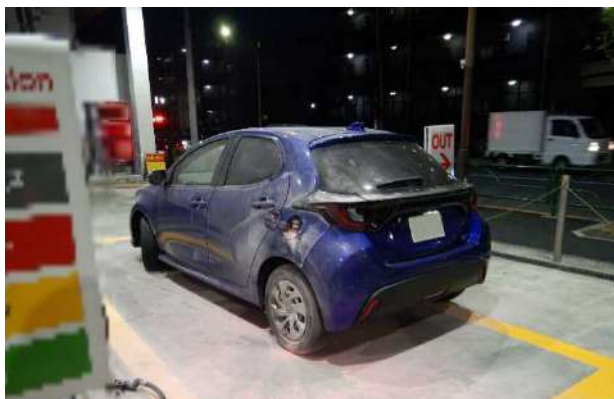
写真 28-1 出火した車両の状況

静電気除去シートに触れても、その後に移動すると衣類等に摩擦が生じ、再度静電気が溜まる恐れがあるので、給油する直前に静電気除去シートに触れるようにしましょう。

なお、ガソリンは非常に揮発性が高く、ごくわずかな静電気の火花でも引火する危険性があるため、季節や天候に関わらず、必ず静電気除去シートに触れましょう。

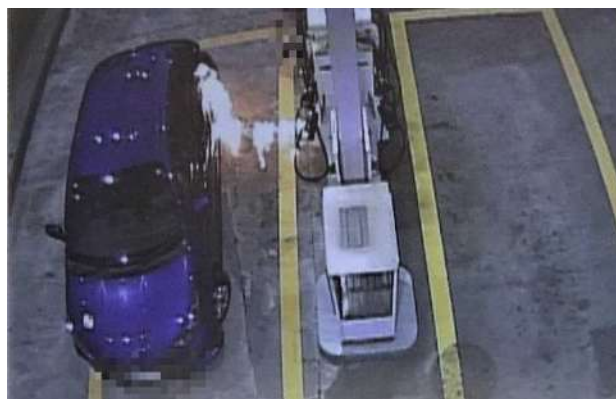
写真 28-2 出火時の監視カメラ映像

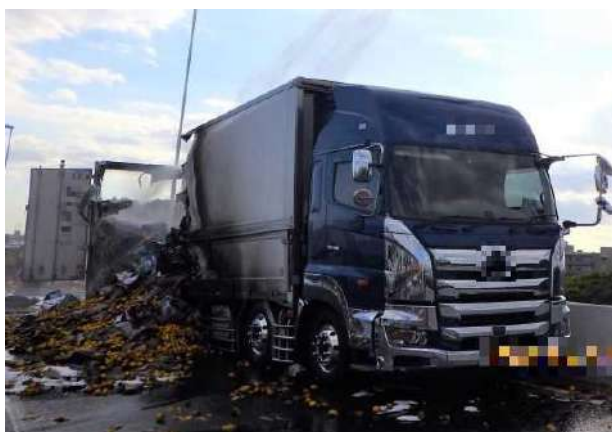
写真 29-1 出火した車両の状況

この火災は、何らかの要因によりタイヤの空気圧が低い状態で高速道路を走行したことで出火しており、このとき、タイヤの側面が波打つように変形するスタンディングウェーブ現象が発生していたと考えられます。スタンディングウェーブ現象が発生すると、タイヤが過熱されてバーストする危険性があります。運転中は気付きにくいので、走行前と走行後の車両の点検を確実に実施することが重要です。

また、タイヤの空気圧は時間経過とともに自然と低下していきます。車両ごとに推奨されている空気圧を維持するために定期的に点検を行い、火災や事故の発生を未然に防ぎましょう。

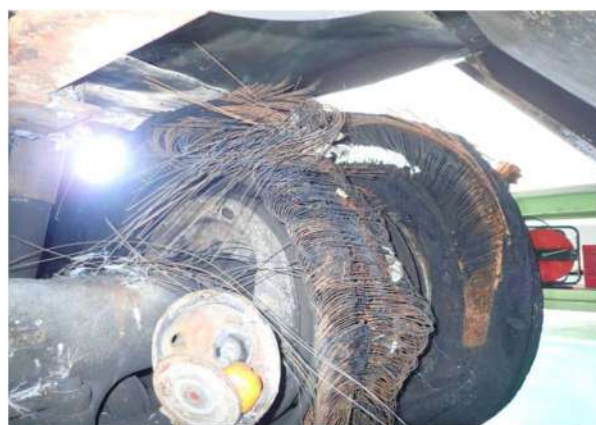
写真 29-2 出火したタイヤの状況

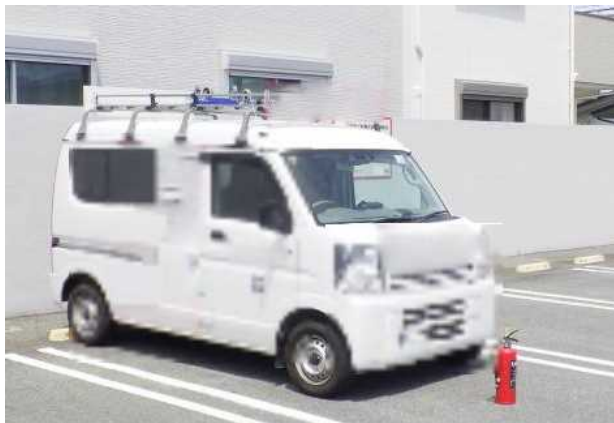
写真 29-3 出火した車両の状況

走行中に異音や異臭などの異常を感じた場合や、警告灯が点灯した場合は、安全な場所に車両を停車させて、異常の有無を確認しましょう。

また、車両の走行前と走行後の点検により、火災や事故の発生を未然に防ぎましょう。

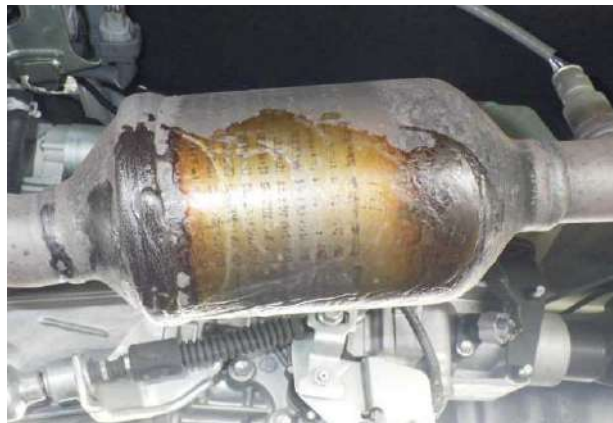
写真 29-4 排気管の焼損状況

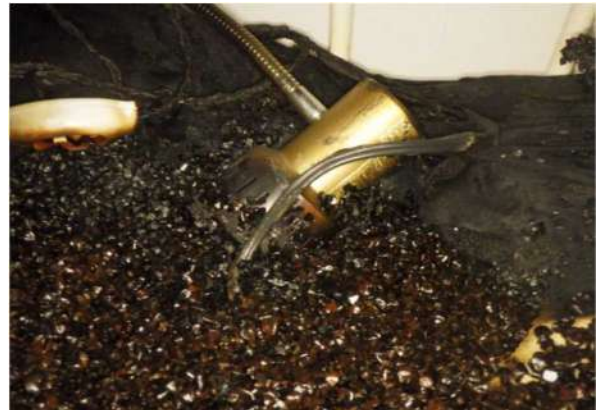
写真 30-2 クリップライトの焼損状況

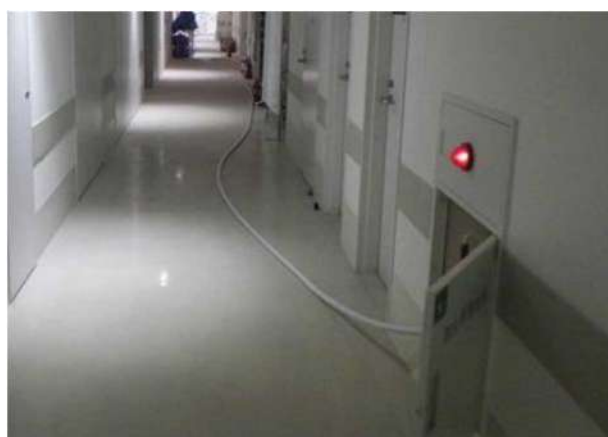
写真 30-4 屋内消火栓設備の使用状況

また、火災を発見した看護師は、複数種類の消火設備を有効に用いて延焼拡大を防ぐことができました。日頃から消防計画に基づく自衛消防訓練を定期的の実施し、使い方や位置を把握して、迅速に行動できるようにしましょう。

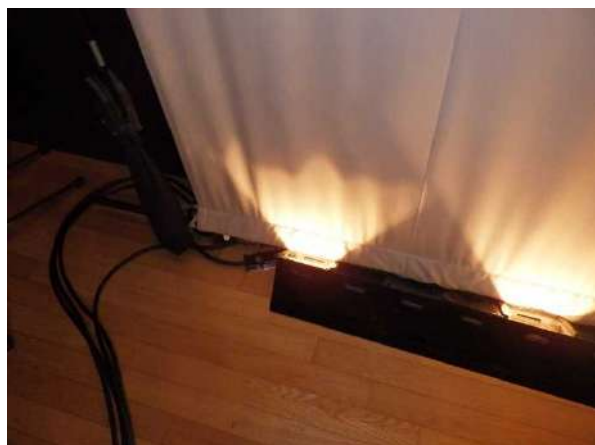
写真 31-1 カーテンと照明器具の位置

この火災は、カーテンがハロゲンランプの照明器具に接触して出火していますが、カーテンが防災製品であったため、自然鎮火し被害を最小限に留めています。

高層建築物や地下街等の不特定多数の人の出入りがある建物や避難困難者が多数入居するような施設では、カーテンやどん帳、じゅうたんなどに防災性能を有する防災対象物品の使用が消防法で義務付けられています。また、防災製品には消防法の義務ではない製品も多く存在しており、エプロンやアームカバー、寝具、シート類、テント類などがその一例です。防災製品を使用することで火災が発生した際に延焼拡大を抑えることができ、初期の火災対応の時間を稼ぐことができます。防災とは燃えにくい性質のことであり、不燃というわけではありませんが、火災の被害を軽減させる対策の一つとして有効な手段です。

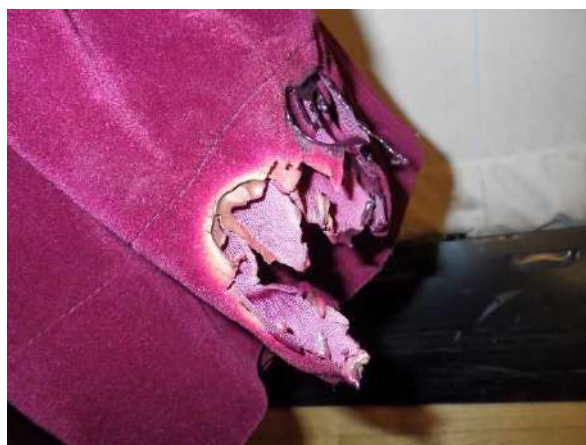
写真 31-2 カーテンの焼損状況

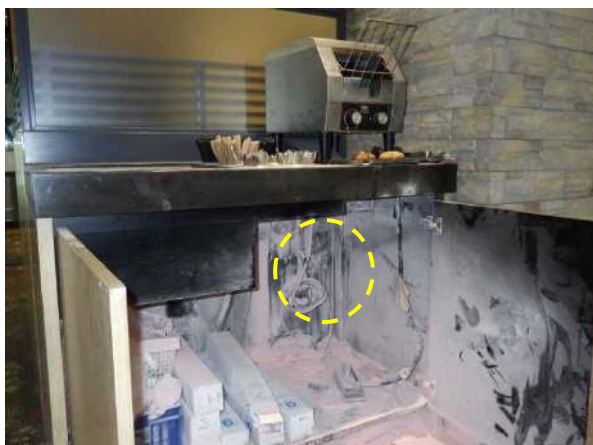
写真 32-1 キャビネット周囲の状況

なお、出火した建物は防火管理者が選任され、自衛消防訓練も毎年実施していたので、出火時は適切に消火器等の消火設備を活用して、被害を最小限に抑えけるとともに、迅速に避難誘導が行われています。

建物関係者は、定期的に自衛消防訓練等を実施して、効果的な初期消火、避難誘導が行えるように知識や技術を身につけましょう。

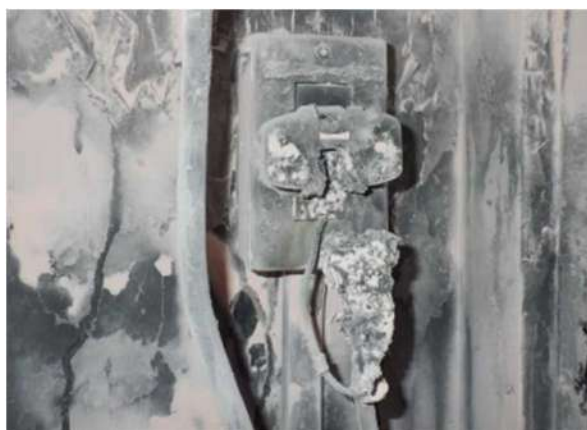
写真 32-2 マルチタップの焼損状況
