6 電気設備機器

事例1 「ガードが取り付けられていないハロゲンヒータにタオルが接触し出火した火災」

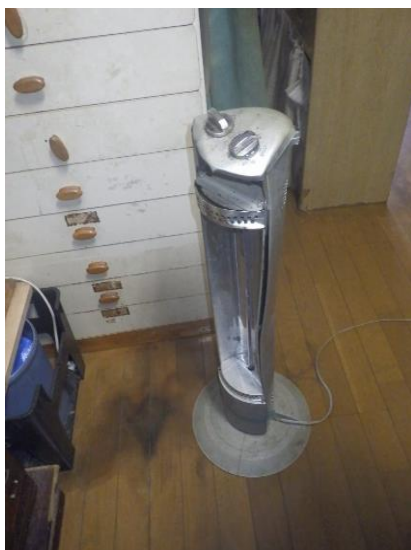
出火原因は、居住者がタオルを乾かそうと室内にあったハロゲンヒータに近づけたところ、ガードが取り付けられていなかったため、ヒータ部分にタオルが接触し出火したものです。

写真 6-1 ハロゲンヒータの状況

火災を防ぐためにも、暖房機器の近くに燃えやすい物を置かないようにしましょう。また、機器の取扱説明書をよく確認して正しく使用しましょう。

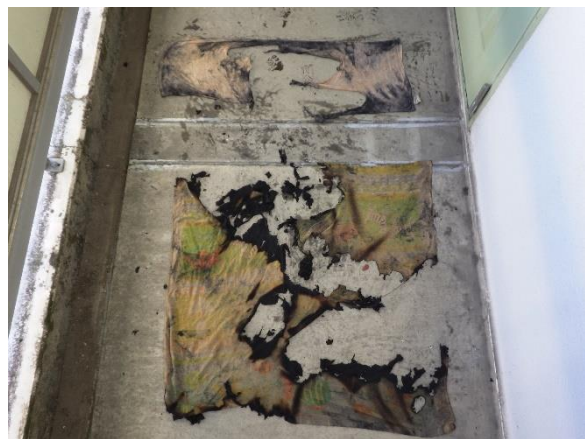
出火時分 2月 13時ごろ
用途等 共同住宅 耐火造 5/0 延 3,600 m²
防火管理 該当選任あり 消防計画あり
被害状況 建物ぼや1棟 タオル2枚、座布団1枚焼損
概要

写真 6-2 焼損したタオルの状況
