6 電気設備機器

事例3 「モバイルパソコンからバッテリを取り外す際に出火した火災」

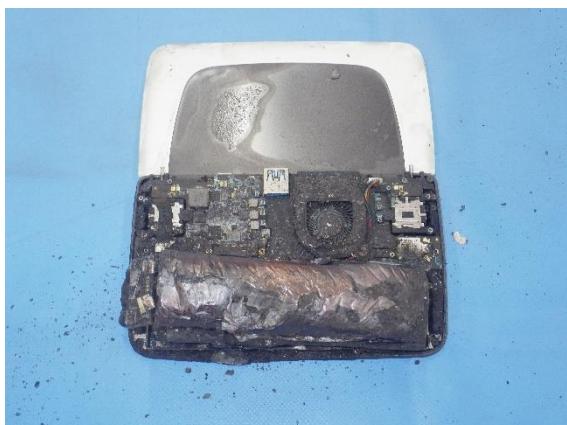
写真 6-5 モバイルパソコンの焼損状況

この火災は、膨らんだモバイルパソコンのバッテリを取り外そうとした際に工具でバッテリを損傷させたことで出火したものです。バッテリが膨張、異音、異臭など異常が生じた場合は使用をやめましょう。また、バッテリの処分は、製品の取扱説明書やお住まいの自治体のごみ回収方法をよく確認し、可燃ごみなどと一緒に廃棄するのは、絶対にやめましょう。

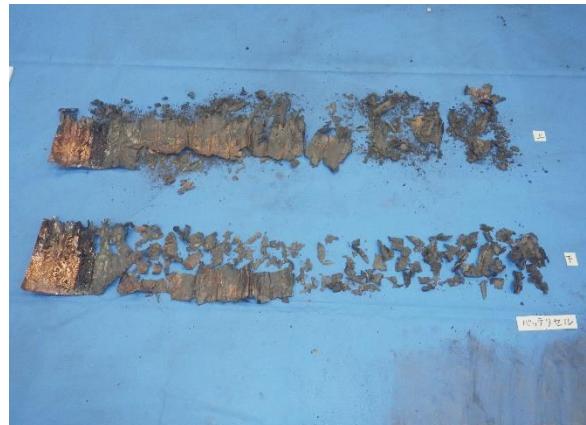
出火原因は、居住者がベランダでモバイルパソコンのバッテリを工具で取り外そうとした際にバッテリを損傷させたことで内部短絡し出火したものです。

写真 6-6 焼損したバッテリの状況
