6 電気設備機器

事例2 「地下鉄車両内でモバイルバッテリーから出火した火災」

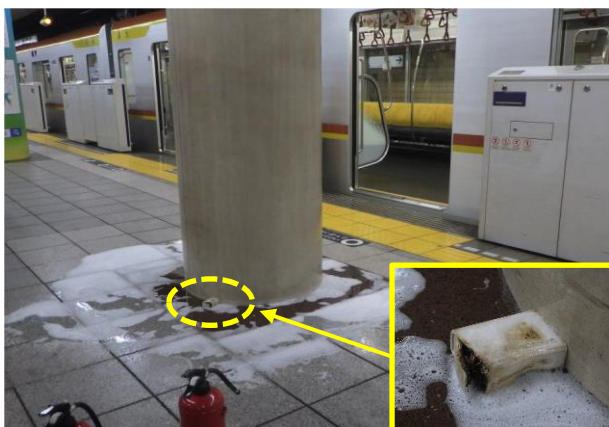
火災を発見した所有者は、車両が停車した後、ホーム上に移動しましたが、熱気を感じたため持っていたモバイルバッテリーを床に落としました。すぐに、乗務員が駆け付けて消火器2本を使用して消火を実施しました。

写真 6-3 ホーム上での焼損状況

モバイルバッテリー内のセルが短絡を起こす要因には、経年劣化や外部衝撃等が考えられることから、乱暴に扱ったりしないようにしましょう。

モバイルバッテリーを充電する際には、購入時に付属されている純正の充電器やメーカーが指定する充電器を使用しましょう。接続部の形が適合するという理由で、充電電圧を確認せずに使用を続けると、故障や火災の原因になります。

膨張したり、使用中に異音が発生する等の異常を感じたらすぐに使用をやめて、メーカーや販売店に相談をしてください。

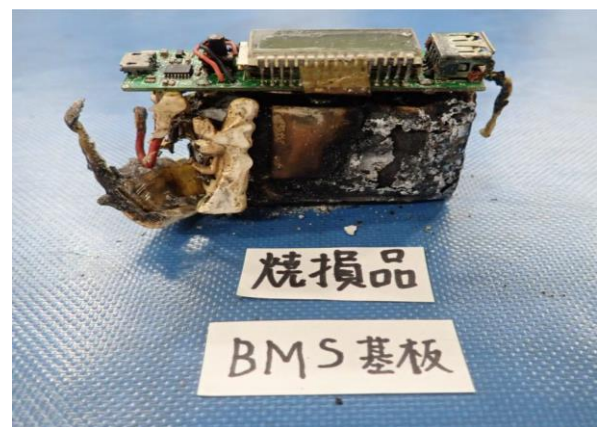
出火原因は、モバイルバッテリーでスマートフォンを充電中に、モバイルバッテリーのセルが劣化や衝撃等、何らかの要因により短絡したため出火したものです。

写真 6-4 モバイルバッテリーの焼損状況
