6 電気設備機器

事例1 「壁付コンセント部分に接続されたテーブルタップの差込みプラグから出火した火災」

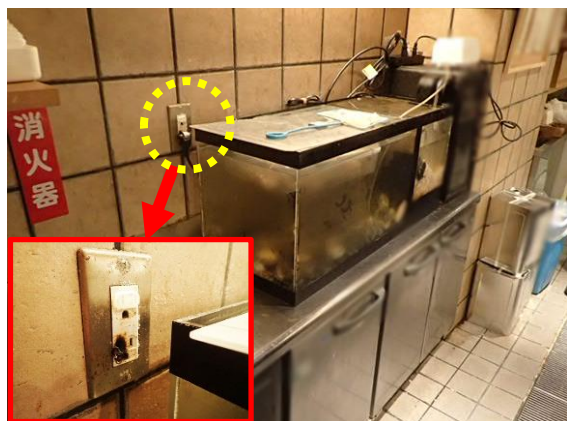
出火原因は、壁付コンセントに接続されたテーブルタップの差込みプラグ（可動部分）と壁付コンセントの接続部分が過熱し、出火したものです。

写真 6-1 壁付コンセント周辺の焼損状況

テーブルタップを使用するときは、差込みプラグの差し刃や可動部分に強い力がかからないように使用しましょう。もし使用する場所までのコードの長さが足りない時は、コードの長いテーブルタップに変更するなど無理のない状況で使用しましょう。

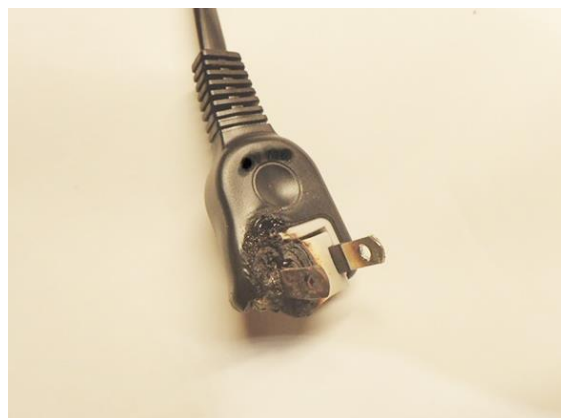
写真 6-2 テーブルタップの差込みプラグ（可動部分）の焼損状況
