## 24 工場・作業場

### 事例 「作業場の低圧進相コンデンサから出火した火災」

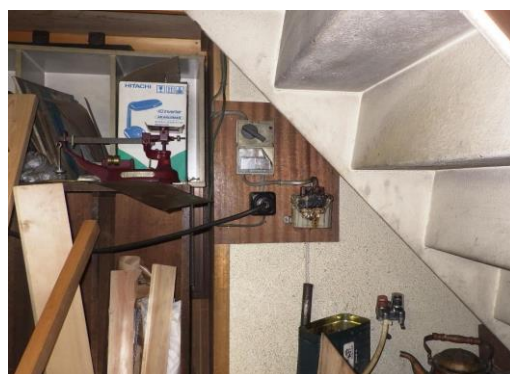
写真 24-1 コンデンサの設置状況

低圧進相コンデンサは、作業所や工場で電力の力率改善のため分電盤などに設置されていますが、作業場や工場などの勤務者が設置されていることを把握していないことがあります。長年使用により劣化していても、機械は通常通り使用できるため異常に気付かないことが多く、突然煙を出しながら出火します。機械を使用していなくても、電圧が印加されていれば無人時や就寝中でも出火する可能性があるため、設置から10年以上経過したものは、専門業者による点検を受け、計画的に交換しましょう。

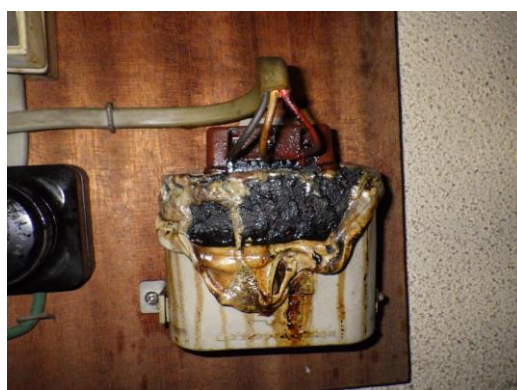
出火原因は、低圧進相コンデンサを長年使用したことにより、内部で絶縁劣化し発熱したため出火したものです。

写真 24-2 コンデンサの焼損状況

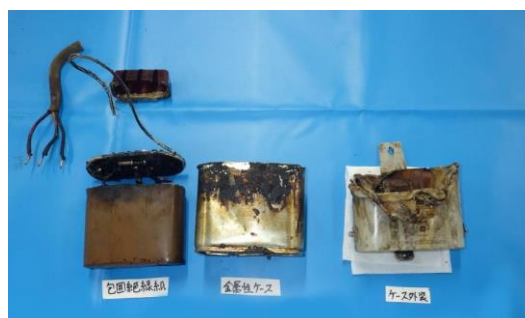
写真 24-3 コンデンサの焼損状況
