## 7 ガス設備機器

### 事例3 「ガステーブル使用中、伝導過熱により出火した火災」

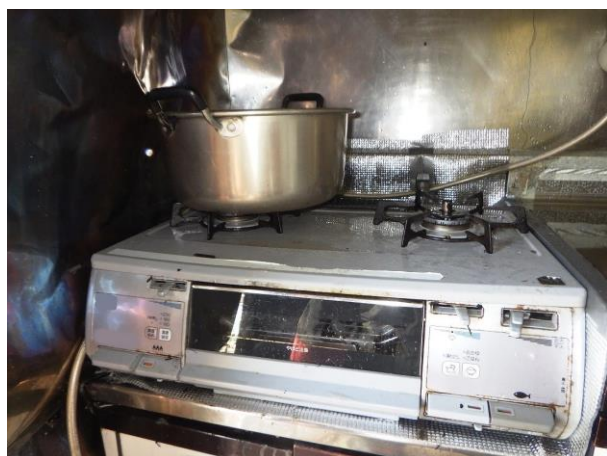
写真 7-5 使用していたガステーブル

出火原因は、ガステーブル左側内壁に取り付けられたステンレス板がこんろ部分の炎に継続的に熱せられたことで、高温になったステンレス板の熱が壁体内の木材に伝導し、やがて木材の発火温度に達したため出火したものです。

壁の構造が壁体内の木材に熱が伝わらない構造になっているか、熱源との距離は近くないか、ステンレス板等に局所的な変色はないか等を日常的に点検し、異常がある場合はすぐに使用をやめましょう。

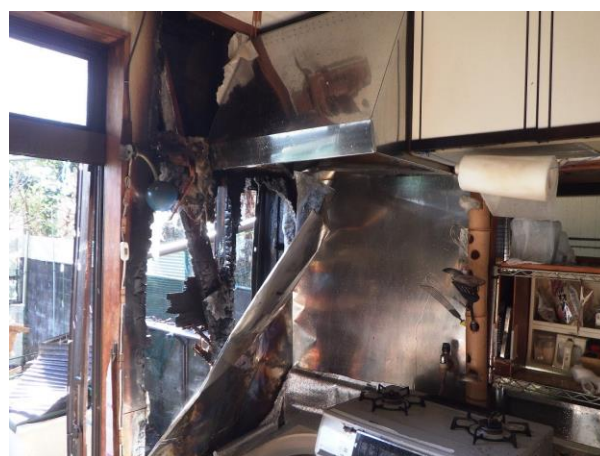
写真 7-6 壁体内の焼損状況

この火災は、ガステーブル付近のステンレス板が熱せられ、壁体内の木材に伝導過熱したため、木材が発火し出火しています。伝導過熱とは、ガステーブル等の炎が不燃材の壁体等に接し、その熱により内部の可燃材に着火することをいいます。

台所や厨房でステンレス板等の金属の不燃材が取り付けられているところでは、外観上安全に見えますが、こんろ部分の炎や高温になる熱源との距離が近いまま継続的に使用を続けると、ステンレス板からの熱が壁体内の木材に伝わり、木材自体が発火温度に達し、出火してしまいます。
