## 29 車両

### 事例 「ハロゲン式フォグランプを不適切に取り付けたため出火した火災」

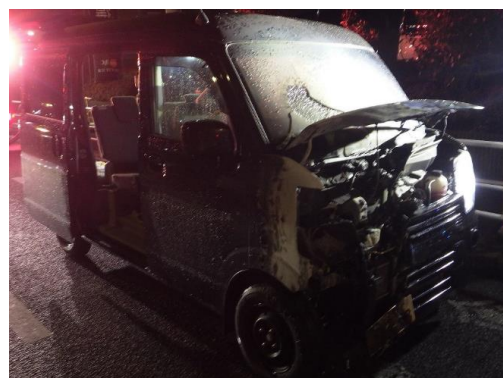
運転手は走行中に焦げ臭さを感じ、何度か停車して確認しましたが原因が分かりませんでした。焦げ臭さは消えず次第に強くなってきましたが、目的地が近かったため走行を続けたところ車両前方から煙が出てくるのを発見しました。運転手は車両を停車し、車外に出て自身の携帯電話で119番通報していたところ、車両前方右側のフォグランプ付近から炎が立ち上がりました。

写真 29-1 出火時の状況

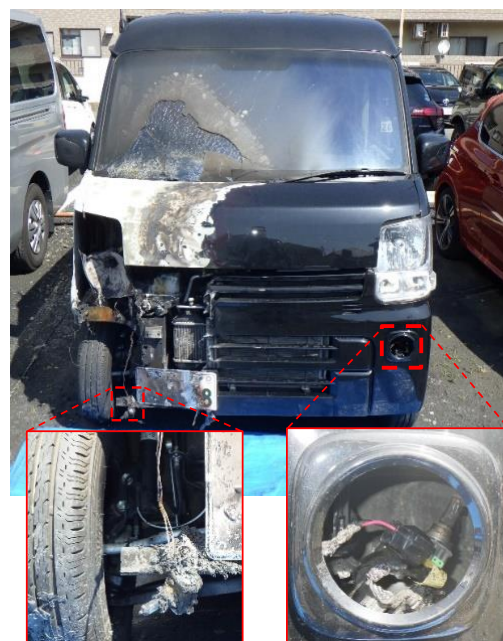
この火災は、走行中に車両右前方部分のバンパーやフェンダー等が焼損したものです。

写真 29-2 車両前方

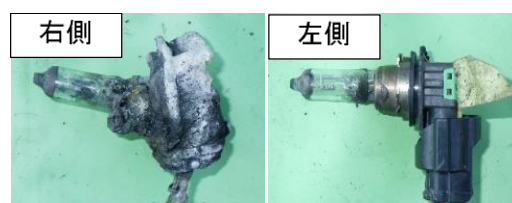
出火原因は、適合していないフォグランプのバルブを用いたため、正しく取り付けができず、マスキングテープで仮留した状態で走行したため振動等で脱落し、バルブ部分が合成樹脂製のリフレクタ筐体に接触したことで出火したものです。

この火災は、適合していないフォグランプを使用し、正しく取り付けられていない状態で走行したため、振動等で電球部分がずれ、フォグランプの台座に接触したことで発生しています。

写真 29-3 左右フォグランプの状況

フォグランプに限らず、車両の灯火装置は、特定の電球に合わせて取付部やリフレクタの形状が設計されており、安易に交換すると取付不良が起きる可能性があるほか、光軸や拡散範囲が狂って性能が低下したり、対向車を眩惑させたりすることがあるため注意しましょう。
