## 11 エアゾール缶

### 事例2 「不燃ごみ回収中のごみ収集車から出火した火災」

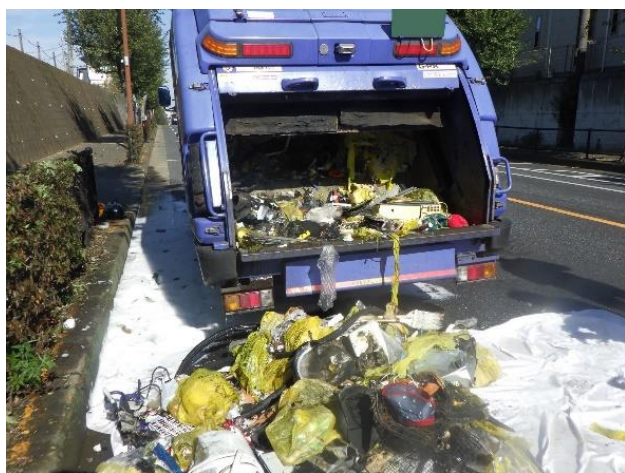
写真 11-4 荷箱内のごみを出した状況

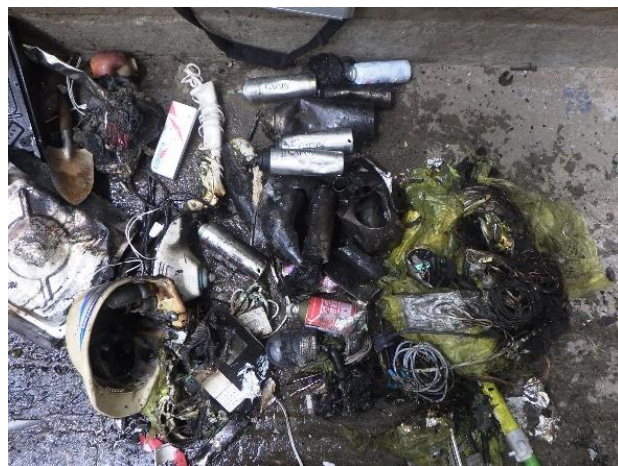
出火原因は、不燃ごみの収集作業中の作業員が荷箱に収集したごみを入れて回転板を操作していたところ、ごみの中にあったスプレー缶が押し潰された際に、残留していた可燃性ガス（LPG）が漏洩し、ごみ圧縮時に生じた火花などに引火し、出火したものです。

写真 11-5 焼損したスプレー缶の状況

スプレー缶には噴射剤として可燃性ガスが含まれているものが多くあります。スプレー缶を処分する際は、周囲に火気がない通気性の良い屋外で残っているガスを使い切り、お住まいの地域のごみ回収方法をよく確認して、適切に処分しましょう。
