## 30 車両

### 事例 「走行中の乗用車のエンジンルーム内から出火した火災」

出火時分 10月 5時ごろ

用途等 普通乗用車

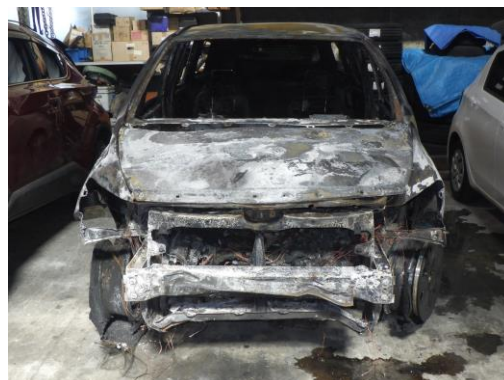
写真 30-1 車両の焼損状況

使用頻度の多い車両は、エンジンオイルの劣化が早い傾向にあり、定期的にオイル交換を含めて細かな点検整備を行い、火災の発生を未然に防ぎましょう。

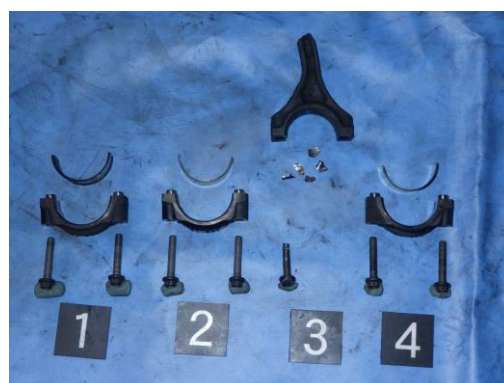
出火原因は、エンジンオイルの不適切な管理により、3番気筒のコンロッドが焼き付けを起こし破断した結果、シリンダブロックが破壊され、漏洩したエンジンオイルが排気管に付着して出火したものです。

写真 30-2 コンロッドとメタルの破損状況

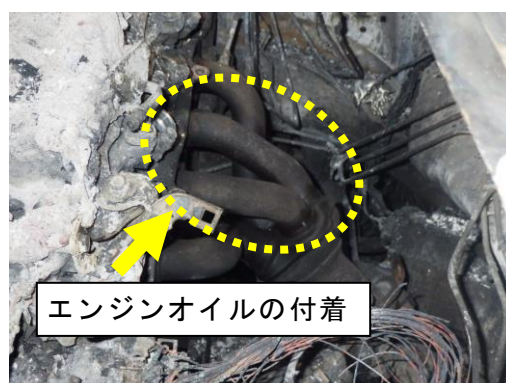
写真 30-3 排気管の状況
