## 18 住宅火災

### 事例3 「住宅用火災警報器の電池を取り外していた住宅で出火した火災」

出火時分 7月 5時ごろ  
用途等 住宅 防火造2/0 延100㎡  
被害状況 建物半焼1棟 25㎡等焼損

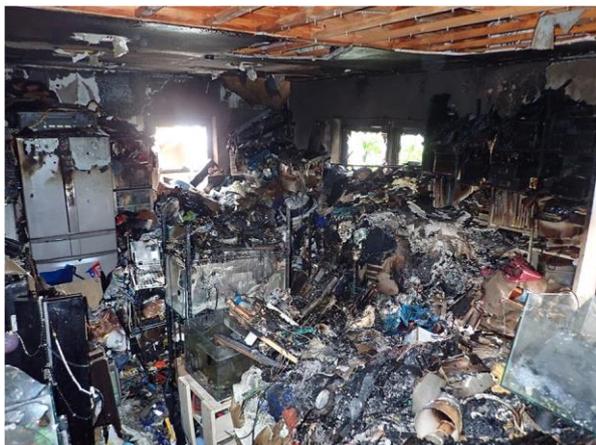
出火原因は、10口テーブルタップに接続されていた電源プラグの内部でトラッキング現象が発生して、周囲の可燃物に着火し出火したものです。

写真 18-5 1階リビングキッチンの焼損状況 写真 18-6 電池を取り外した住警器の状況

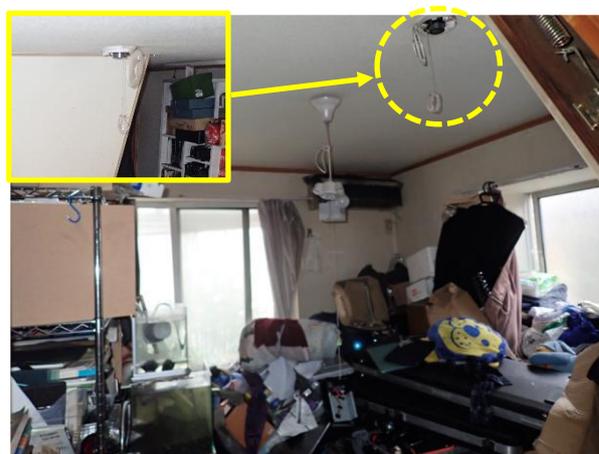
火元の住宅には、住宅用火災警報器（以下「住警器」という。）が設置されていましたが、以前に警報音が鳴りやまず、居住者によりすべての住警器の電池が取り外されていました。

住警器は火災を早期発見できるとともに警報音が周囲にも火災発生を知らせることができず。被害を最小限にするために条例の設置期限に基づき、適切な箇所に取付け、維持管理に努めることが重要です。

また、設置から10年が過ぎている住警器は、電子部品の劣化等による故障や電池切れにより、火災を感知できなくなる可能性があります。設置時期を確認し本体を交換しましょう。
