## 18 住宅火災

### 事例4 「住宅用火災警報器の電源プラグが外されていた住宅で出火した火災」

出火時分 10月 23時ごろ

用途等 共同住宅 防火造 2/0 延 100 m<sup>2</sup>

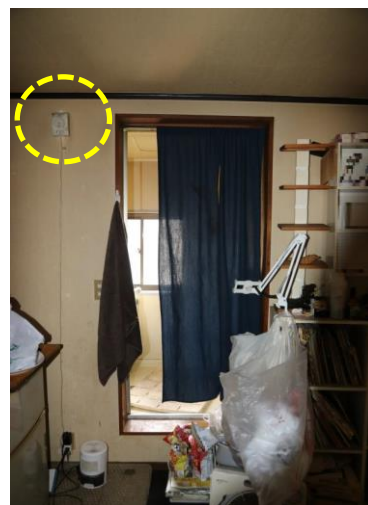
写真 18-7 住警器の設置状況

また、火元の住宅には、住宅用火災警報器（以下「住警器」という。）が設置されていましたが、電源プラグが外されており作動しない状態でした。

住警器は火災を早期発見できるとともに警報音が周囲にも火災発生を知らせることができます。被害を最小限にするために条例の設置期限に基づき、適切な箇所に取付け、維持管理に努めることが重要です。住警器の維持管理方法は製品によって異なりますので、取扱説明書でよく確認しましょう。

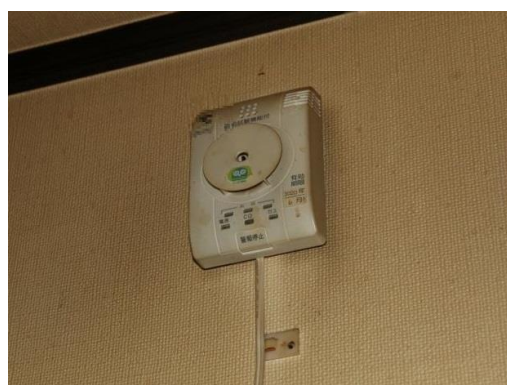
写真 18-8 複合型住警器の設置状況

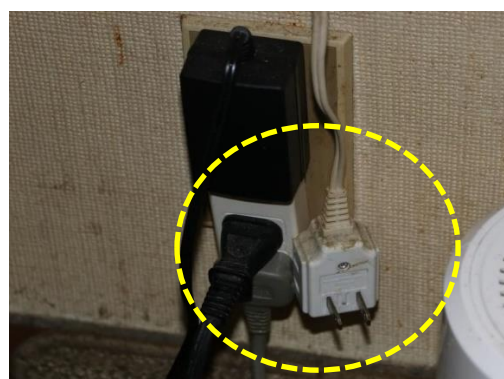
写真 18-9 住警器の差込みプラグの状況
