## 19 住宅火災

### 事例2 「住宅用火災警報器の電池が抜かれていたため発見が遅れた火災」

出火時分 1月 19時ごろ

用途等 共同住宅 防火造 2/0 延 110 m<sup>2</sup>

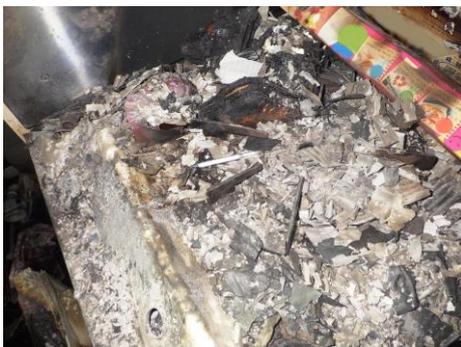
出火原因は、何らかの要因により点火した状態のガスコンロの前に、引っ越し用の折り畳んだ大量のダンボールを置いていたため、ガスコンロの炎に接触し出火したものです。

写真 19-3 ガスコンロの焼損状況

この火災は、共同住宅から出火した火災で、火が付いたままの状態のガスコンロにダンボールが接触したために出火しています。火を使用する機器の周りには燃えやすいものを置かないように整理することが大切です。

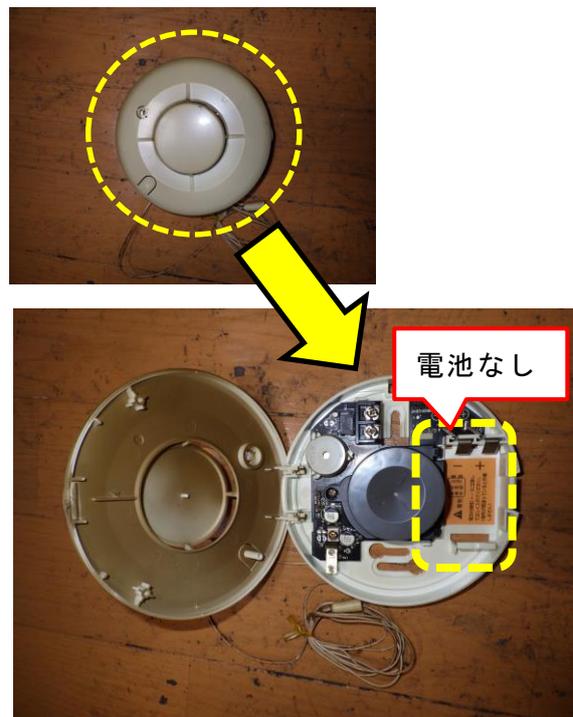
なお、住宅用火災警報器（以下「住警器」という。）は、電池が取り外されており作動しませんでした。

写真 19-4 電池が取り外された住警器の状況

また、この居室には住警器は設置されていましたが、電池が取り外されており作動しない状態でした。住警器は火災を早期発見できるとともに警報音が周囲にも火災発生を知らせることができます。住警器の維持管理方法は製品によって異なりますので取扱説明書でよく確認しましょう。
