## 20 物品販売店舗等

### 事例1 「物品販売店舗内の床面に延長されたコードから出火した火災」

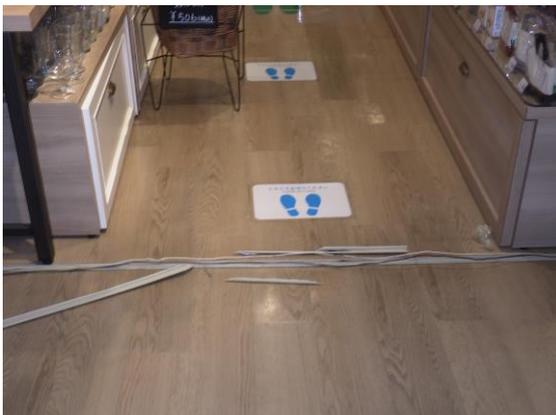
写真 20-1 出火箇所付近の状況

この火災は、複合用途建物の2階物品販売店舗内の床面に延長されていたコードから出火したものです。

店舗内のモニターディスプレイが消灯したことに気が付いた店長が、店内を確認したところ、床面に延長されたコードの配線に焦げた跡があるのを発見しました。通報は、火災を発見した店長から相談を受けた防災センター員が防災センターの固定電話から119番通報しています。

配線器具を使用する場合は、コードが家具などの下敷きになったり、押しつけなどにより損傷しないよう注意しましょう。

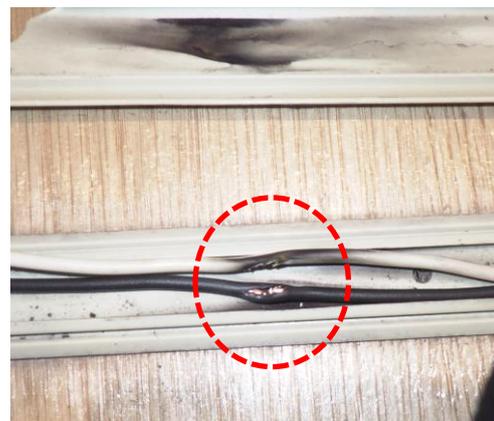
写真 20-2 焼損したコードの焼損状況

出火原因は、床面に延長されていたコードが長年にわたり、来店客等に保護カバー上から踏みつけられたため、コードの被覆が損傷したことにより短絡し出火したものです。
