## 20 物品販売店舗等

## 事例2 「休憩室の電気ポットの電源コードから出火した延焼火災」

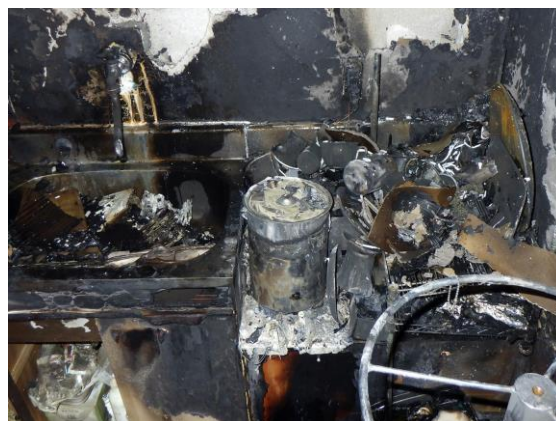
この火災は、複合用途建物の店舗の休憩室内から出火したものです。出火原因は、休憩室内にある電気ポットの電源コード部分が経年使用により半断線し、コードの絶縁被覆が劣化したことにより短絡し出火したものです。

写真 20-3 焼損した電気ポットの状況

日頃から使用している電気製品のコード、コンセント、差し込みプラグなどの点検や清掃を行い、使用していない器具はコンセントからプラグを抜きましょう。

また、コードの劣化を防ぐため、コードを束ねたり、ねじれたままの状態で使用せず、プラグを抜く際は、コード部を持って引っ張らずに、プラグ本体を持ちましょう。

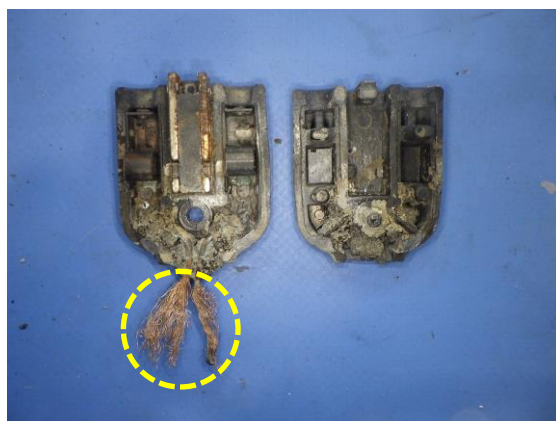
この火災は、電気ポットの電源コード部分が経年使用により半断線し、コードの絶縁被覆が劣化したことにより短絡し出火したものです。

写真 20-4 コードの焼損状況

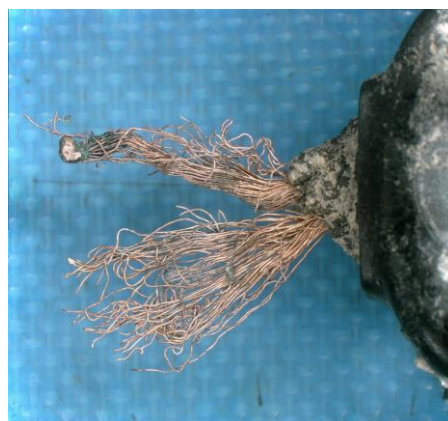
写真 20-5 断線箇所の状況
