## 20 物品販売店舗等

### 事例1 「スマートフォンのバッテリー交換時に出火した火災」

**出火時分** 6月 15時ごろ  
**用途等** 複合用途（映画館・物品販売店舗等） 耐火造 6/1 延 108,000 m<sup>2</sup>  
**防火管理** 該当選任あり 消防計画あり  
**被害状況** 建物ぼや1棟 スマートフォン1台焼損  
**概要**

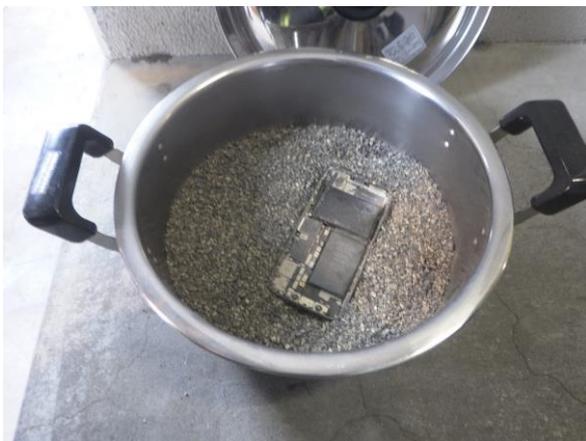
写真 20-1 焼損した携帯電話の状況

この火災は、店舗従業員がスマートフォンのバッテリーを交換する際に、誤って工具をバッテリーに刺してしまったため、バッテリー内部で短絡し出火したものです。

バッテリーを使用した機器の交換や修理が必要な場合は、機器の取扱説明書を確認し、製造会社や販売会社等に相談しましょう。

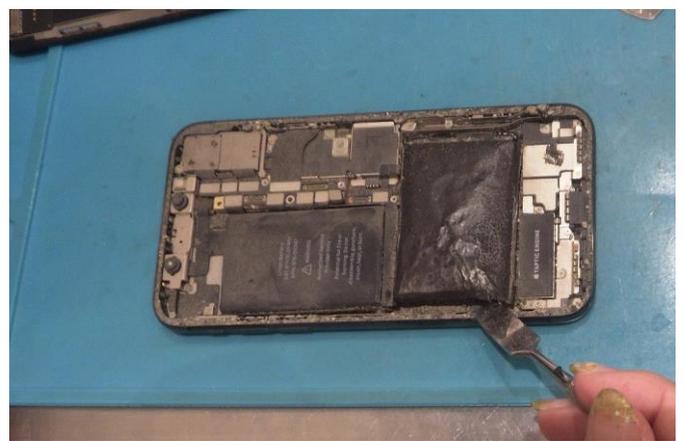
写真 20-2 作業時の再現状況

作業をしていた店舗従業員は、スマートフォンからバッテリーを外す作業をしていたところ、バッテリーから煙が出てくるのを発見したため、すぐに作業台付近に備えてあった乾燥砂入りの鍋のなかにスマートフォンを入れ初期消火を実施しています。その後、店舗従業員は防災センターへ火災があった旨を報告し、現地確認をした防災センター職員が、119番通報しました。

最近のスマートフォンや携帯電話などのリチウムイオンバッテリーは、一般的に取り外しができないような仕様が増えているため、取り外し作業の際に工具等を使用することで、外部からの強い圧力や局所的な圧力により内部のセパレータを貫通して短絡し白煙を噴出し出火することがあります。リチウムイオン電池は、一般的な電池と比べると、高容量、高出力となっており、火災の契機となった場合、周囲に可燃物があると、延焼拡大する危険性があります。
