## 22 旅館・ホテル・宿泊所

### 事例1 「浴室内に設置されたサウナヒータに濡れた靴が落下したため出火した火災」

出火時分 6月 12時ごろ  
用途等 ホテル 耐火造 6/1 延2,000㎡  
防火管理 該当 選任あり 消防計画あり  
被害状況 建物ぼや1棟 サウナヒータ1台等焼損  
概要

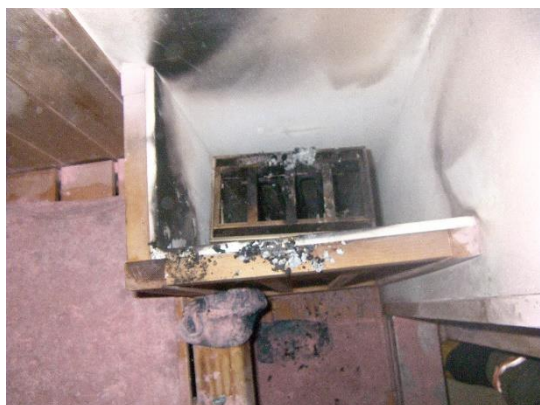
出火原因は、宿泊客が濡れた靴を乾かそうと浴室内に設置されたサウナヒータの外枠に乗せていたところ、サウナヒータ上に靴が落下し出火したものです。

写真 22-1 焼損したサウナヒータの状況

火災に至る要因を事前に無くすことや、万が一火災になってしまった場合に早期発見できる体制を整え、迅速な通報及び初期消火方法を確認しておくことが被害の拡大防止につながります。出火防止について注意喚起をすることやホテル内のルールについて周知することも大切です。

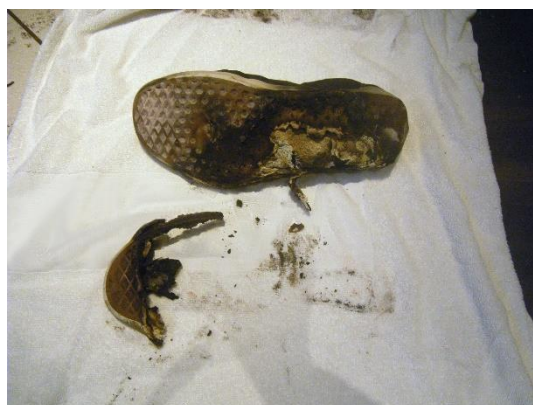
写真 22-2 焼損した靴の状況
