## 22 旅館・ホテル・宿泊所

### 事例2 「宿泊室のカーペットにたばこが落下したため出火した火災」

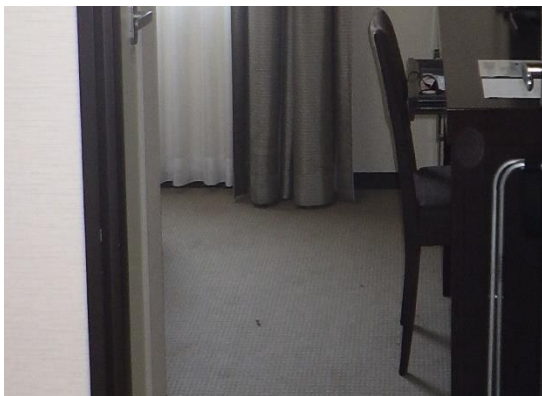
写真 22-3 宿泊室の状況

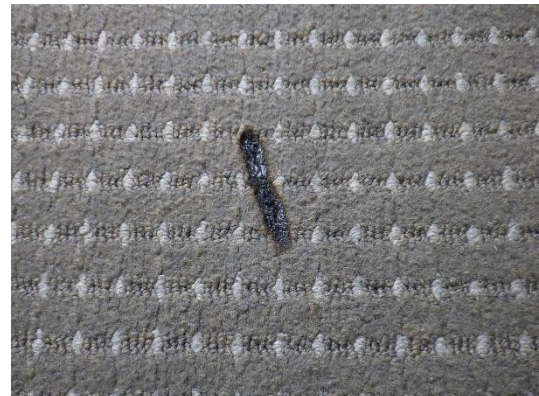
出火原因は、宿泊客が喫煙し、カーペット上にたばこを落下させてしまったために出火したものです。

写真 22-4 カーペットの焼損状況
