## 21 旅館・ホテル・宿泊所

### 事例1 「装飾した風船を片付けるためにライターを使用して出火した火災」

**出火時分** 8月 10時ごろ  
**用途等** ホテル 耐火造 34/4 延 63,000 m<sup>2</sup>  
**防火管理** 該当選任あり 消防計画あり  
**被害状況** 建物ぼや1棟 内壁、天井各若干等焼損  
**概要**

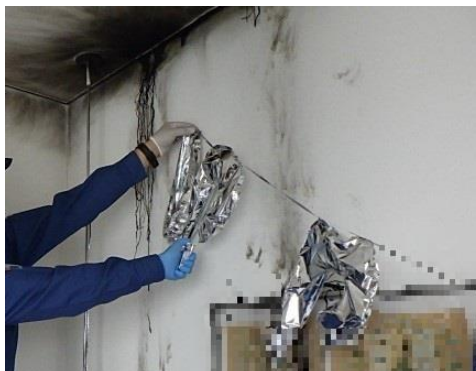
写真 21-2 出火時の再現状況

宿泊客は、ライターの火でバルーンに穴を開けていたところ、バルーンが燃えだし、炎が立ち上がるのを発見しています。バルーンが燃えだしたことに気付いた宿泊客は、洗面台にあったコップで水をかけるとともに、濡らしたタオルで初期消火を実施しました。
