21 旅館・ホテル・宿泊所

事例2 「宿泊室のごみ箱に吸い殻を捨てたため出火した火災」

出火時分 3月 8時ごろ
用途等 ホテル 耐火造 13/0 延 6,000 m²
防火管理 該当選任あり 消防計画あり
被害状況 建物ぼや1棟 ごみ若干焼損
概要

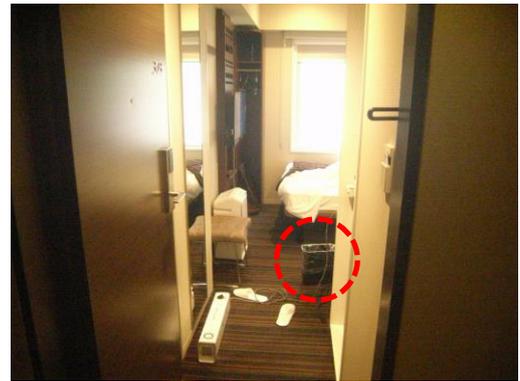
写真 21-3 宿泊室の状況

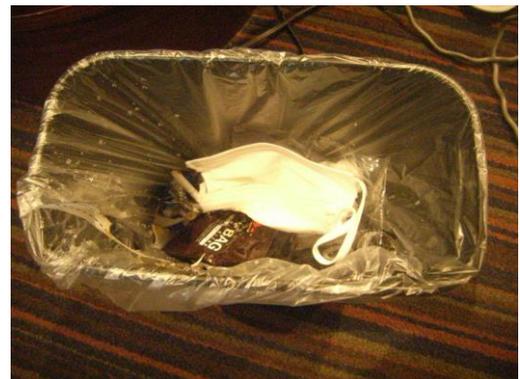
出火原因は、宿泊客が宿泊室内に設置されごみ箱に火種の残っているたばこの吸い殻を捨てたため、出火したものです。

写真 21-4 焼損したごみ箱の状況

多くの宿泊客が利用するホテルで火災が発生すると、甚大な被害が発生する危険があります。火災を起こさないためにも、日頃から従業員が火災予防に対する意識を持ち、火災発生時は迅速に対応ができるよう自衛消防能力の向上を図ることが重要です。また、宿泊客も喫煙をする際は、ホテル所定の喫煙場所で喫煙し、たばこの吸い殻の始末を適切に行い火災を起こさないよう注意しましょう。

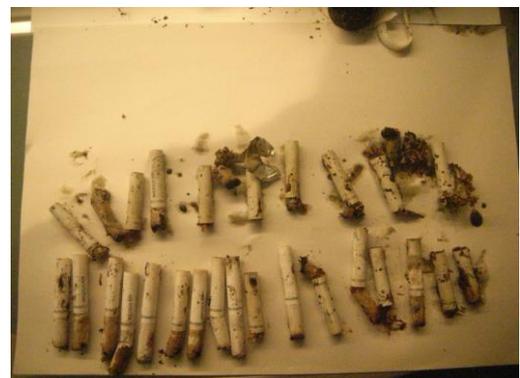
写真 21-5 ごみ箱内に捨てられていた吸い殻の状況
