## 22 病院・診療所

### 事例2 「病院の作業療法室から出火した火災」

用途等 病院 耐火造 7/2 延 14,000 m<sup>2</sup>

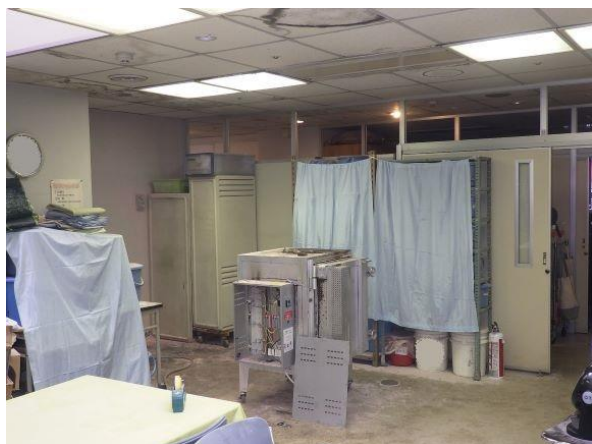
写真 22-3 作業療法室の焼損状況

このような火災を防ぐため、使用者のみならず、部屋の利用者全員が出火の危険性があることを理解し、目視による点検等を行うことができるような環境を作りましょう。

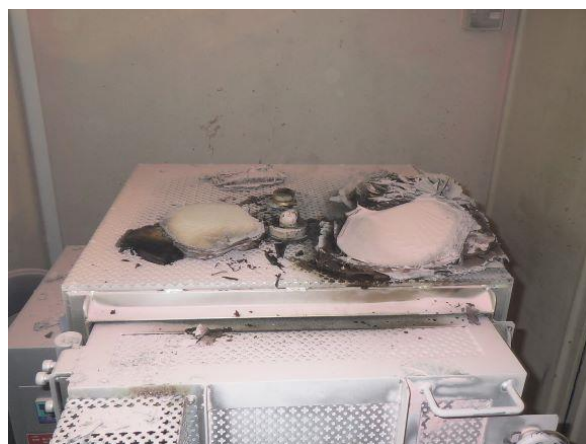
出火原因は、自動運転タイマーがセットされた陶芸用電気炉の上に、荷物の入っている段ボールを置いたため、自動運転開始後に電気炉の天板部から段ボールに熱が伝わり出火したものです。

写真 22-4 陶芸用電気炉の焼損状況
