24 工場・作業場

事例 「作業場の低圧進相コンデンサから出火した火災」

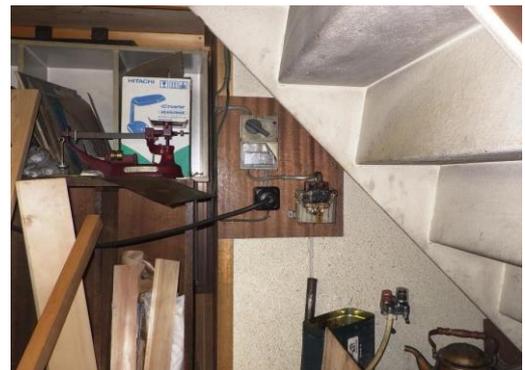
写真 24-1 コンデンサの設置状況

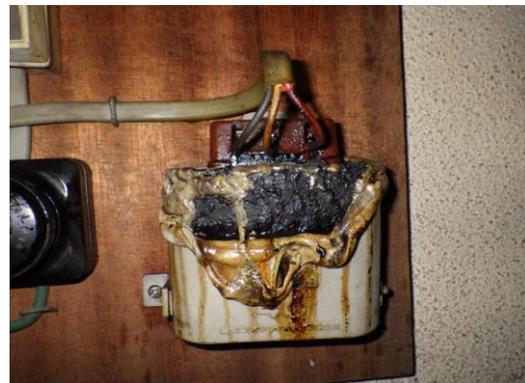
出火原因は、低圧進相コンデンサを長年使用したことにより、内部で絶縁劣化し発熱したため出火したものです。

写真 24-2 コンデンサの焼損状況

低圧進相コンデンサは、作業所や工場で電力の力率改善のため分電盤などに設置されていますが、作業場や工場などの勤務者が設置されていることを把握していないことがあります。長年使用により劣化していても、機械は通常通り使用できるため異常に気付かないことが多く、突然煙を出しながら出火します。機械を使用していなくても、電圧が印加されていれば無人時や就寝中でも出火する可能性があるため、設置から10年以上経過したものは、専門業者による点検を受け、計画的に交換しましょう。

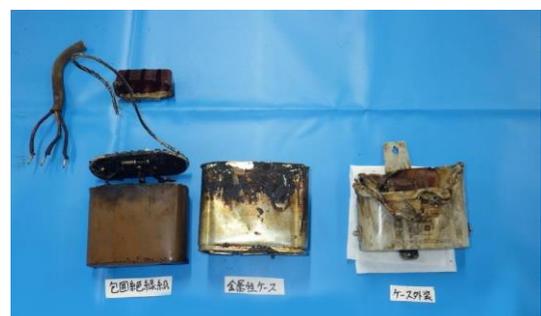
写真 24-3 コンデンサの焼損状況
