## 25 工場・作業場

### 事例 「廃棄物処理施設から出火した火災」

**出火時分** 4月 11時ごろ  
**用途等** 作業場 耐火造 1/0 延 400 m<sup>2</sup>  
**防火管理** 非該当  
**被害状況** 建物全焼 1棟 部分焼 2棟 ぼや 1棟 計 4棟 400 m<sup>2</sup>等焼損  
**概要**

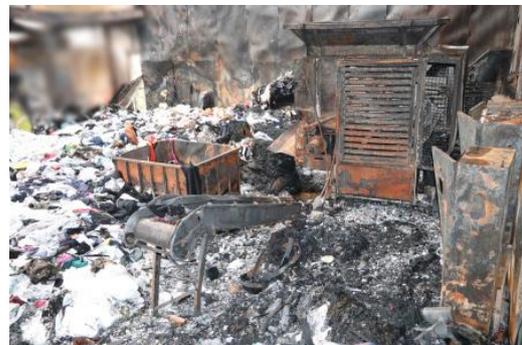
写真 25-1 作業場の状況

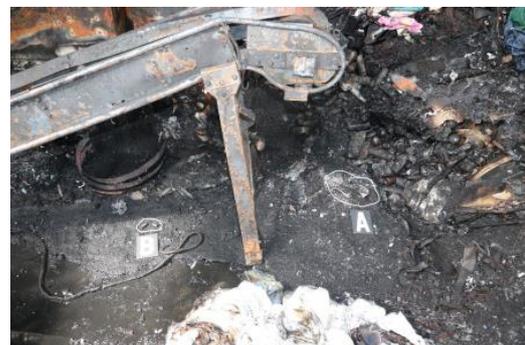
建物内で作業をしていた作業員は、破砕機の投入口から煙が出ているのを発見すると同時に、同僚も破砕機に付随設置されているベルトコンベヤ付近から炎が出ているのを発見しました。

写真 25-2 ベルトコンベヤの状況

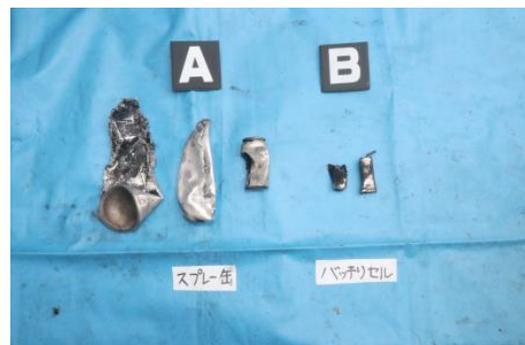
出火原因は、破砕機で廃棄物を処理していた際に誤って電圧が残っていたリチウムイオンバッテリーが混入、破砕されたため、破砕機内部で短絡し廃棄物に着火し出火したものです。

写真 25-3 焼損物件の状況

この火災は、回収してきた廃棄物の処理中に電圧の残存したリチウムイオンバッテリーが混入していたことにより発生しています。

廃棄物の収集、運搬は都内の各自治体が行っています。また、収集、運搬されたごみは廃棄物処理施設へと集められて、処理されています。ごみを捨てるときの分別方法や回収方法を守ることで、このような火災は防ぐことができます。
