## 6-7 工場・作業場

### 事例 「電気溶接器使用中の火花が着衣に着火し出火した火災」

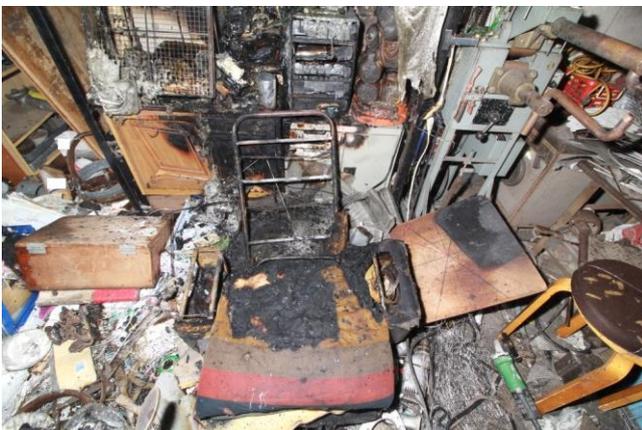
写真 6-7-1 作業場所の状況

出火原因は、電気溶接作業中の溶接火花が身に着けていた綿製のエプロンに飛散したことに気付かず、エプロンを座椅子の座布団上に置いてその場を離れたため、無炎燃焼が継続して時間の経過とともにエプロンから出火したものです。

電気溶接機のうちアーク溶接はアークを発生させ、その熱によって溶接母材と溶接棒を溶融して溶接するもので、アークの発生方法によって、炭素アーク溶接と金属アーク溶接があります。アーク溶接により溶かされた金属の温度は、金属の種類によって異なりますが、一般に鋼の場合は、2,000℃前後（融点 1,400～1,500℃）、鋳鉄の場合は約 1,800℃（融点 1,150～1,210℃）といわれています。可燃物上に落下した火花は、無炎燃焼をしばらく継続してから出火する場合がありますので、加工作業をする際は周囲の清掃と不燃シートを使用するなど周りの可燃物に燃え移らないような対策をしましょう。

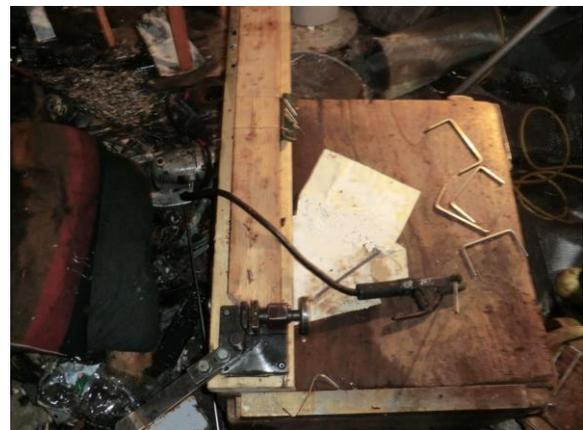
写真 6-7-2 作業台の状況
