26 倉 庫

事例 「倉庫内の低圧進相コンデンサから出火した火災」

出火時分 6月 13時ごろ
用途等 倉庫 耐火造5/0 延100㎡
防火管理 非該当
被害状況 建物ぼや1棟 低圧進相コンデンサ1焼損
概 要

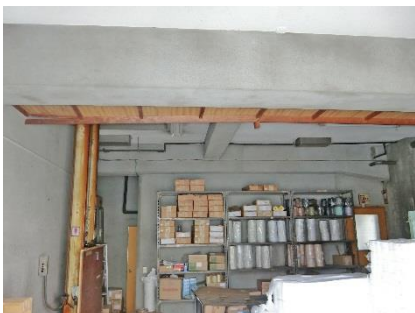
写真 26-1 倉庫内の状況

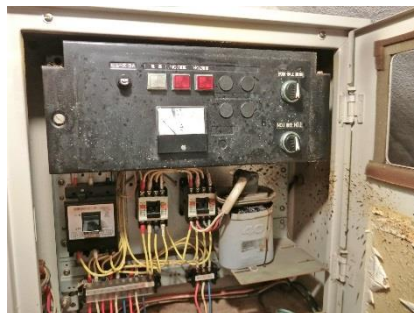
従業員が倉庫で荷物を整理中、倉庫奥の機械室周辺から白煙が漂っているのを発見し、近づくくと、機械室の扉から白煙が出ているのを発見しました。その後、事務所へ戻り別の従業員に火災発生を伝え、会社の固定電話から119番通報をしています。火災を知らされた従業員は、機械室内壁に設置された操作盤内の操作スイッチとブレーカをそれぞれ「切」にして初期消火を実施しました。

写真 26-2 操作盤の状況

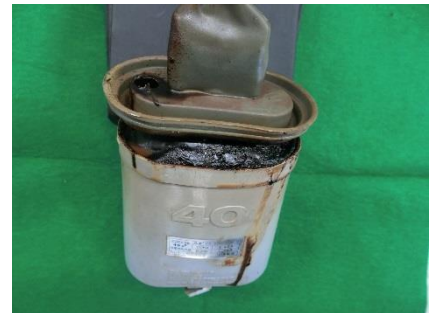
出火原因は、50年間印加された状態で低圧進相コンデンサを使用し続けた結果、低圧進相コンデンサ内の絶縁劣化により発熱し、出火したものです。

低圧進相コンデンサは一般的な電気機器と違い、低圧進相コンデンサ自体が動かなくなるなどの症状がみられないため、劣化や故障の兆候が見分けづらいものです。

写真 26-3 進相コンデンサの焼損状況

また、回路上の機器を使用していなくてもメインブレーカを切断しない限り電圧が常時印加されていることから、いつ出火するかわからず、休業日や夜間、早朝などに発生した場合、人命危険、延焼拡大危険があります。10年以上の長期間使用している低圧進相コンデンサは、定期的な点検の実施と計画的な更新を行っていくことが重要です。
