## 27 事務所

### 事例2 「事務所内のコンセントから出火した火災」

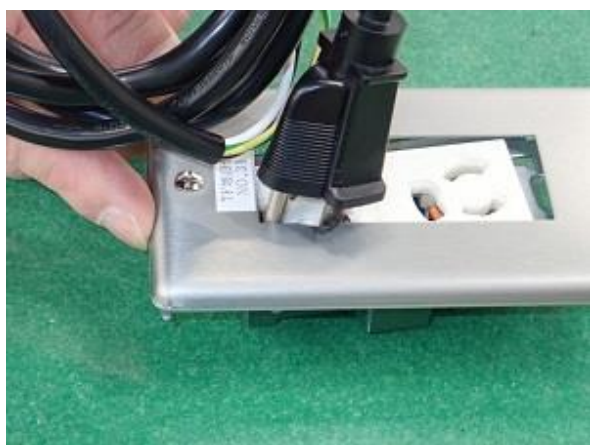
写真 27-4 コンセントカバーとプラグの  
接触状況の再現

出火原因は、事務室のロビーにサーモカメラを設置する工事を行うため、作業をしていたところ、コンセントカバーが外れ、外しかけたプラグとコンセントの間にカバーが接触したため、プラグとアース間で地絡したものです。

機器に電気が流れている状態で電源プラグ等の導通部分に電気が流れるものを挟み込んでしまうと短絡や地絡を引き起こしてしまいます。火災が発生するほか、感電する恐れもあり大変危険です。コンセントに接続して使用している機器については、コンセントとプラグの間に隙間が無いか定期的に確認することも大切です。

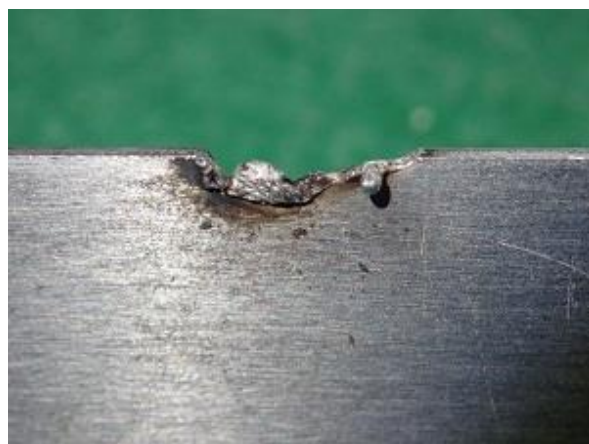
写真 27-5 コンセントカバーの焼損状況

作業員は、サーモカメラの設置工事中、壁付きコンセントを取り外したところ、突然コンセント部分がスパークし、その後コンセント部分が黒く変色しているのを発見しました。
