## 27 防火管理義務対象物

### 事例 「店舗従業員が協力し消火器で初期消火に成功した火災」

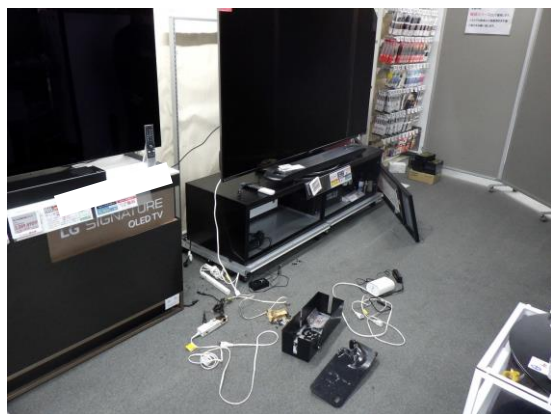
写真 27-1 焼損箇所の状況
