## 32 延焼拡大・避難状況

事例 「インターネットカフェから出火し、50人以上が避難した火災」

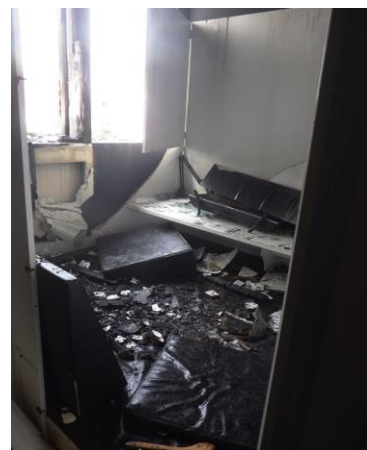
写真 32-1 焼損した客席状況

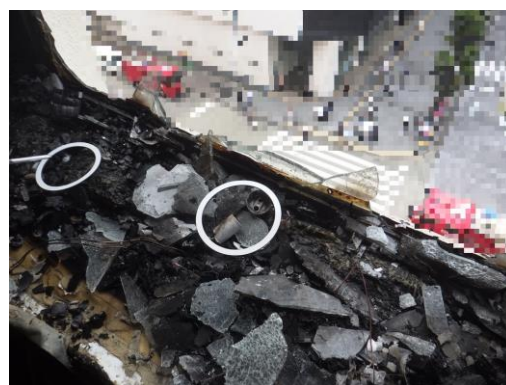
出火原因は、蛍光灯安定器が経年により絶縁劣化したため、安定器内部の巻線で層間短絡し、発熱したことで周囲の可燃物に着火し出火したものです。

写真 32-2 蛍光灯付近の状況
