## 32 延焼拡大・避難状況

**事例 「スプリンクラー設備の補助散水栓を活用した初期消火が実施され、避難誘導により 300 人以上が避難した火災」**

出火時分 12 月 3 時ごろ  
用 途 等 病院 耐火造 10/2 延 40,000 m<sup>2</sup>  
防火管理 該当選任あり 消防計画あり  
被害状況 建物部分焼 1 棟 7 m<sup>2</sup>等焼損  
概 要

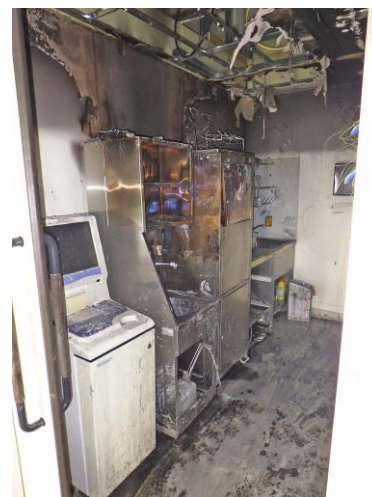
写真 32-1 処理室の状況

この火災は、病院7階の処理室から出火したものです。

出火原因は、処理室内に設置された洗浄ポンプ用のコンデンサが何らかの要因で絶縁劣化し内部短絡を起こし出火したものです。ナースステーションで勤務していた看護師が何らかの警報音が聞こえたため確認すると、処理室から黒煙が噴出し天井まで炎が立ち上がっているのを発見しました。防災センター要員が消防用設備等総合盤で7階蓄積表示を、その後「火災報」の受信を確認したことから固定電話で119番通報をしています。火災を発見した看護師はスプリンクラー設備の補助散水栓を活用して初期消火を実施し、炎は見えなくなったものの黒煙の噴出が続いていたことから消火を諦め、入院患者の避難誘導にあたりました。各階の受け持ち医師、看護師等及び防災センター要員が手分けして入院患者の避難誘導及び搬送を行い、約300人を一人の負傷者も出すことなく他の棟や屋外など安全な場所へ避難することができました。

病院では自力で避難することができない入院患者も多いことから、火災が起こった際には迅速かつ確実安全な避難、被害を最小限にとどめるべく消防用設備等を有効活用した初期消火並びに早期な通報を行うことが重要になります。定期的な自衛消防訓練を形骸化させないために様々な場合を想定した実践的な訓練を繰り返し、消防計画どおりの対応ができるよう従業員各自が防火管理技術の向上に努めましょう。

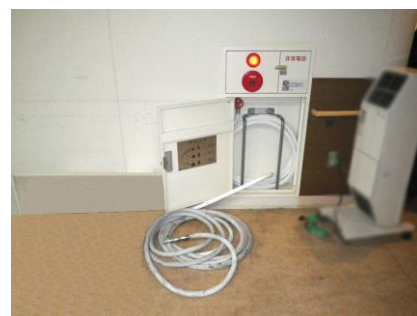
写真 32-2 補助散水栓の状況

本火災においては、夜間勤務中であつた看護師が異常を発見し、設置されている消防用設備等を活用し初期消火を行っています。日頃から自衛消防訓練を重ねていたことで消防用設備等の設置位置や取扱い方法を熟知していたことが迅速な初期消火に繋がったものと考えられます。また、夜間の勤務体制で従業員が少ないにもかかわらず防災センター要員と連携し迅速安全な避難誘導で負傷者を一人も出さず避難できたことも訓練の効果が表われたものと考えられます。
