## 28 危険物施設

### 事例 2 「自動車に給油中に給油口付近から出火した火災」

用 途 等 給油取扱所（セルフ方式）

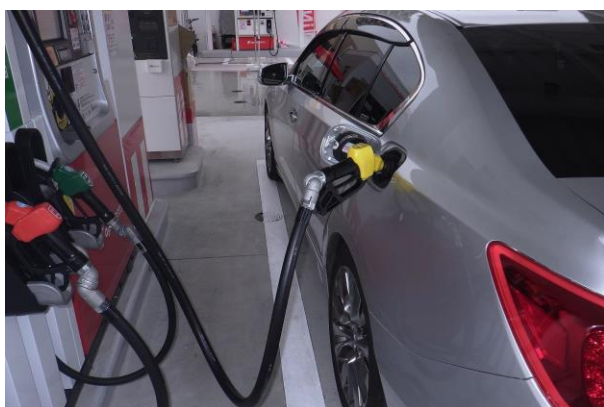
写真 28-3 給油時の状況

この火災は、セルフ方式の給油取扱所で給油作業中に出火しました。ガソリンは、液体そのものが燃えるのではなく、液面から気化した可燃性蒸気と空気が混合したものが燃焼します。ガソリンの可燃性蒸気はマイナス 40 度以上で発生し、静電気のような小さな火源でも着火することがあります。そのため①給油中は火源を近づけない、②給油中はエンジンを停止する、③静電気除去パッドに触れてから給油するといったことに注意しましょう。

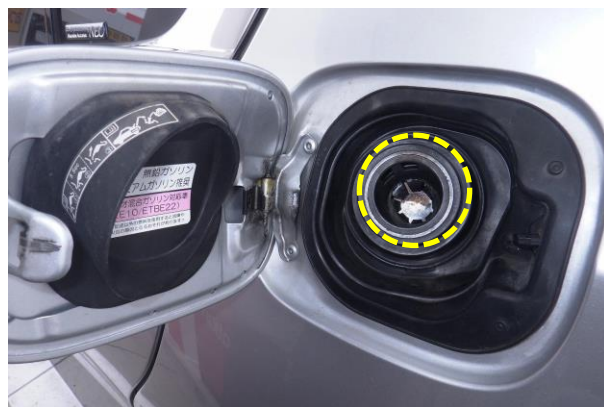
出火原因は、ガソリンの給油中に発生した可燃性蒸気は何らかの要因により引火したものと考えられます。

写真 28-4 給油口の焼損状況
