## 30 消防用設備等の活用状況

### 事例1 「工場から出火し、二酸化炭素消火設備を活用した火災」

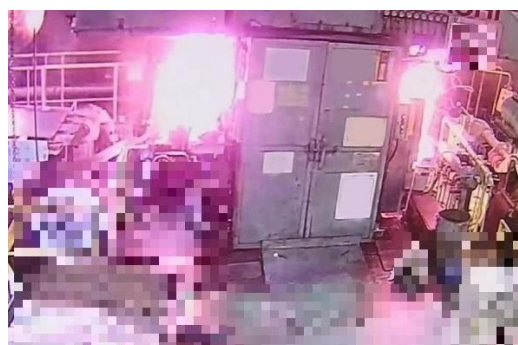
写真 30-1 出火時の状況

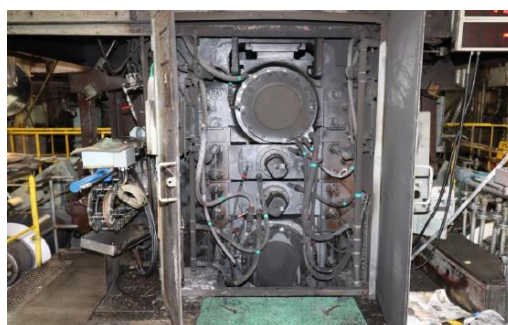
出火原因は、圧延機で使用されている油が圧延機本体の熱により発火した可能性があります。確たる物証が得られないため不明となっています。

写真 30-2 出火箇所付近の状況

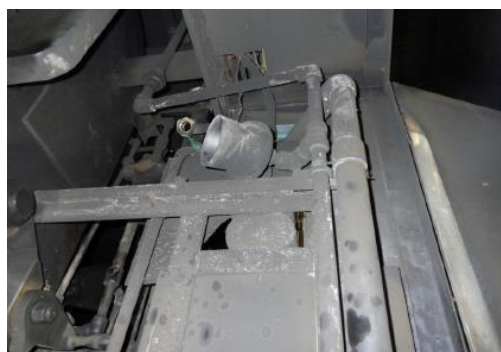
この火災では、火災に気付いた従業員が協力して消火活動にあたっており、粉末消火器や二酸化炭素消火設備を有効に使用、作動させたことで延焼火災を防いでいます。

写真 30-3 二酸化炭素消火設備の状況
