30 消防用設備等の活用状況

事例2 「ブタンガストーチバーナから出火し、屋内消火栓設備を活用し消火した火災」

出火時分 12月 18時ごろ
用途等 寄宿舍 耐火造 7/0 延5,000㎡
防火管理 該当選任あり 消防計画あり
被害状況 建物ぼや1棟 内壁若干、ブタンガストーチバーナ1個等焼損

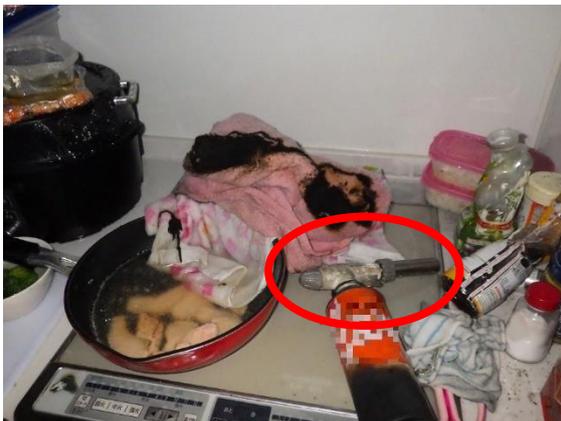
出火原因は、居住者が調理にブタンガストーチバーナを使用した際に、ブタンガストーチバーナからLPGが漏洩し引火して出火したものです。

写真 30-4 焼損状況

万が一の火災に備え、消防用設備等が有効に活用できるよう、自衛消防訓練等を通じて、日頃から訓練を行うこととともに、消防用設備等を法令で定められた定期的な点検を実施することで維持管理に努め、不備等があれば早急に是正し、適正な維持管理に努めましょう。

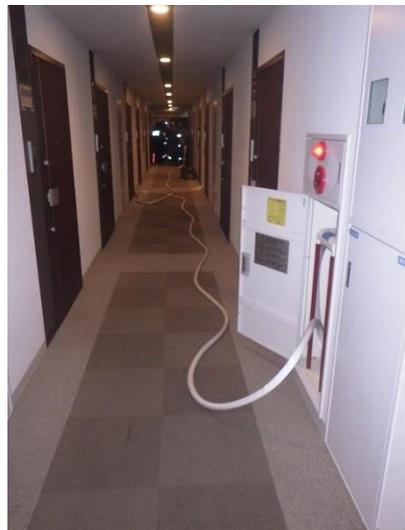
居住者は、夕食の準備中、ブタンガストーチバーナを使用した際にガス量調整つまみから火が噴いたのを発見しています。居住者は、水道水で消火しようとしたのですが、火が消えなかったため、自動火災報知設備の鳴動で駆け付けた他の居住者と協力し、建物に設置してある屋内消火栓設備を使用して初期消火を実施しています。初期消火を実施後、居住者は自身の携帯電話で110番通報しています。

写真 30-5 延長した屋内消火栓設備の状況
