## 30 消防用設備等の活用状況

### 事例1 「介護老人保健施設から出火し、スプリンクラー設備により消火に成功した火災」

**出火時分** 5月 4時ごろ  
**用途等** 介護老人保健施設 耐火造 9/1 延5,700㎡  
**防火管理** 該当選任あり 消防計画あり  
**被害状況** 建物部分焼1棟 内壁、天井計2㎡等焼損  
**概要**

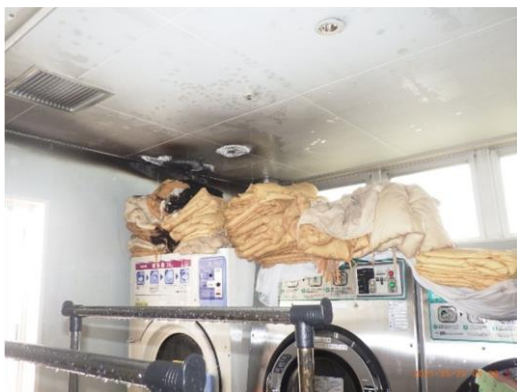
この火災は、介護老人保健施設の洗濯室から出火し、内壁等を焼損したものです。出火原因は、ガス衣類乾燥機の天板上に掛布団を積んだ状態で使用したため、掛布団が熱せられ出火したものです。

写真 30-1 出火箇所付近の状況

建物管理者等は、設置されている消防用設備等を熟知し、火災により設備が作動した際には、火災の拡大を防ぐとともに、水損等の二次被害も最小限に止めなければなりません。自衛消防訓練等の機会を捉え、消防用設備等の設置状況や取扱い方法を周知しましょう。

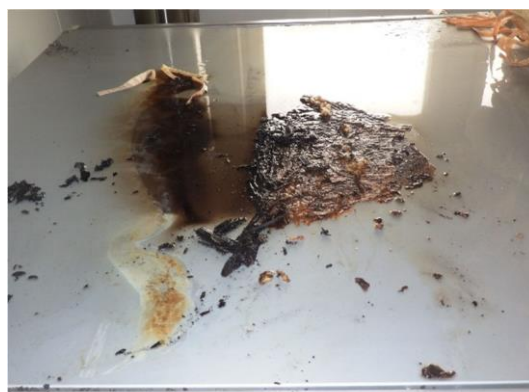
写真 30-2 ガス衣類乾燥機の天板上の状況
