## 30 消防用設備等の活用状況

### 事例2 「共同住宅の廃品置場から出火し、屋内消火栓設備を活用し消火に成功した火災」

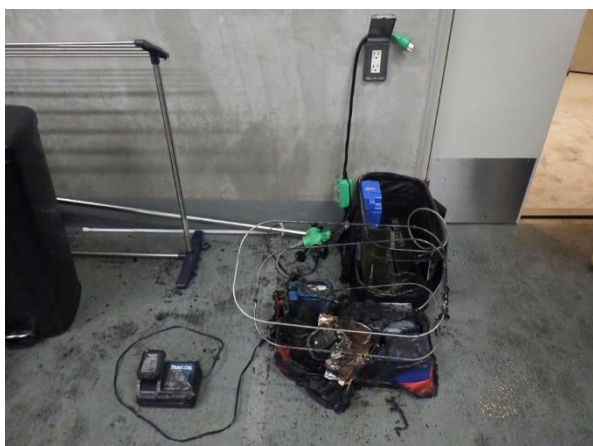
写真 30-3 焼損したバッテリーの状況

出火原因は、充電中のバッテリーが何らかの要因によりセル内部で短絡し出火したものです。

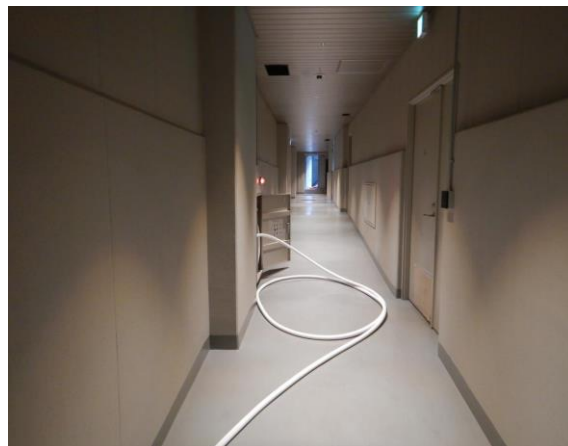
写真 30-4 延長した屋内消火栓設備の状況

建物内で勤務していた清掃員は、廃品置場から退室する際に「ポン」と破裂するような音が聞こえ、確認すると、廃品置場内で煙が出ているのを発見しています。火災を発見後、管理人及び周囲の清掃員に火災を知らせ、知らせを受けた清掃員は廊下に設置してあった屋内消火栓設備を使用し初期消火を実施しています。

この火災は、出火場所にいた清掃員が屋内消火栓設備を使用することで消火に成功し、延焼拡大を防いでいます。また、自動火災報知設備が鳴動することで、早期に防災センター職員による119番通報に繋がっていることから、建物内に設置してある消防用設備等が有効に活用された結果だと考えられます。
