31 消防用設備等の活用状況

事例1 「工場の屋外部分から出火し、屋外消火栓設備を活用した火災」

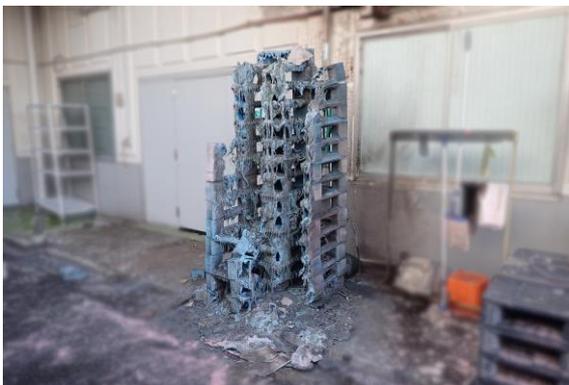
この火災は、工場の屋外部分に置かれた合成樹脂製パレットから出火し、外壁等を焼損したものです。

写真 31-1 出火箇所付近の状況

このように、従業員全員が消防計画を把握し、定期的に訓練を実施していくことが「人命の安全確保」、「被害の軽減」に繋がります。そのため、効果的な初期消火、迅速な避難誘導等ができるよう、積極的に訓練を実施し、防火管理技術の向上に努めましょう。

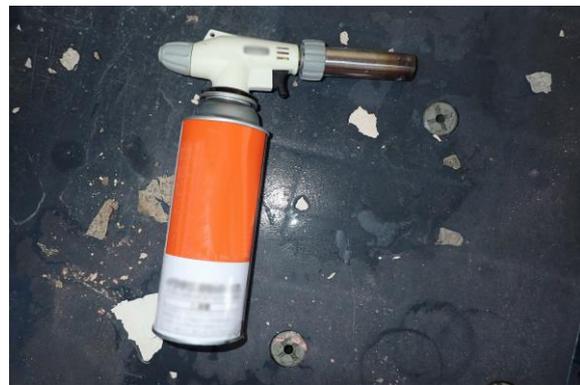
出火原因は、従業員が使用したガストーチバーナの火が合成樹脂製パレットに接炎し出火したもので、従業員は接炎したことに気付かずその場を離れたため、その後延焼拡大しています。

写真 31-2 使用していたガストーチバーナ
