## 31 消防用設備等の活用状況

### 事例1 「共同住宅の居室から出火し、スプリンクラー設備が作動した火災」

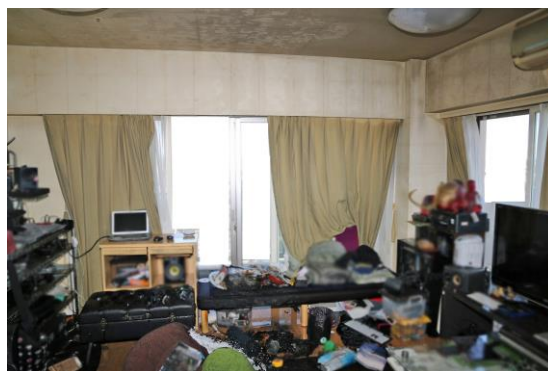
出火原因は、居住者が灰皿に捨てた完全に消しきれてないタバコの吸い殻を紙類が溜まったゴミ箱に捨てたため、無炎燃焼を継続したのち、ごみくずに着火し出火したものです。

写真 31-1 出火室の状況

この火災では管理人が放送設備を活用し適宜火災の状況を建物住民に伝えていたことから安易に避難行動を取らせることもなくけが人も発生しませんでした。しかし、スプリンクラー設備が有効に作動し鎮火状態となったにもかかわらず制御弁を閉めるなどの停止措置を講じなかったため長時間放水となり下階の広範囲にわたり水損が発生しています。建物管理者等は設置されている消防用設備等を熟知し、火災が発生し設備が作動した際に火災の拡大のみならず水損などの二次的被害も最小限に止めなければなりません。管理者任せではなく、居住者等各々が自衛消防訓練等の機会を捉え消防用設備等の設置状況や取扱い方法を確認しましょう。

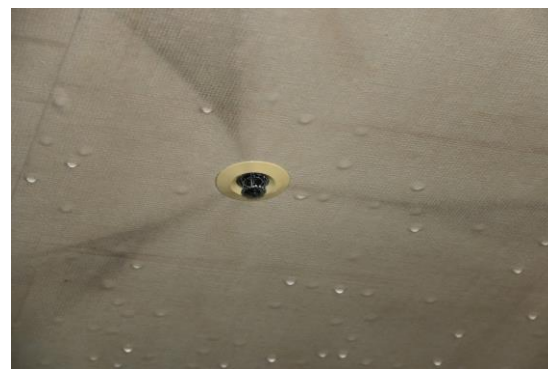
建物管理人が自動火災報知設備の受信盤が22階出火室の表示を確認したことから別の管理人を現場に向かわせました。駆け付けた管理人が22階を確認すると、住戸の前で焦げ臭いにおいを確認しました。インターホンを押すも応答がなく、住戸は施錠されていたため、その旨管理人室に待機している管理人に伝えました。管理人室に待機していた管理人は放送設備を活用し全館一斉で確認中であることを伝え終えたとスプリンクラー設備の作動信号を確認しました。その後現場に向かった管理人の連絡を受け再度全館一斉で放送をいれたのち、管理人室の固定電話で119番通報しています。スプリンクラー設備が有効に作動し床等が若干焼損したのみで消火に至っています。

写真 31-2 スプリンクラーの作動状況
