## 31 消防用設備等の活用状況

### 事例2 「飲食店の厨房から出火し、自動火災報知設備の感知器に目張りがされていたため有効に作動しなかった火災」

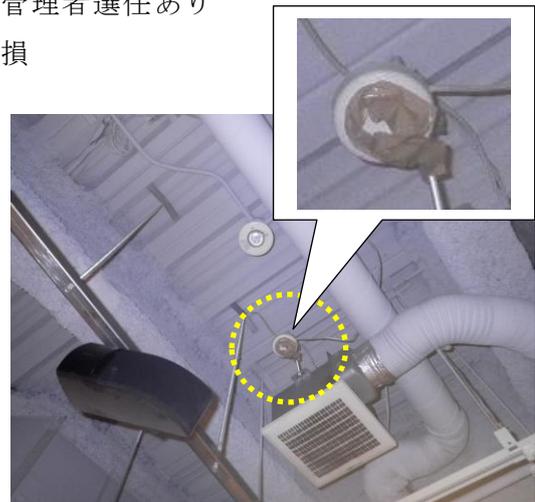
写真 31-3 覆われた感知器の状況

地下1階の飲食店従業員は店内で片付けをしていたところ焦げ臭いにおいを感じ、さらに白煙が店内入ってきたため煙をたどり1階の店舗内を確認すると白煙が充満しているのを発見しました。すぐに地下1階の店舗に戻り、固定電話から119番通報しています。客席部分の煙感知器には目張りがされており、店舗全体に白煙が充満していたにもかかわらず感知器は発報されませんでした。初期消火はされませんでした。他階の店舗等はいずれも営業時間外であったこともあり避難もなくけが人も発生しませんでした。

自動火災報知設備は火災による熱や煙を感知し、火災が発生したことを建物の関係者に伝え、早期に消火行動や避難行動を促すことで、火災による被害を軽減するきっかけとなる設備です。火災を感知する感知器に目張りなどしていれば火災が発生した際に早期に感知されず、避難が遅れ被害が拡大することになりかねません。消防用設備等を法令に基づき適正に設置することはもちろんのこと、万が一の火災の際に正常に作動するために日ごろから保守点検を行い、維持管理を徹底することが必要です。建物関係者等は法令で定められた定期的な設備点検を実施し、不備があれば早急に是正するなど適正な設備維持に努め、建物の安全管理を徹底しましょう。

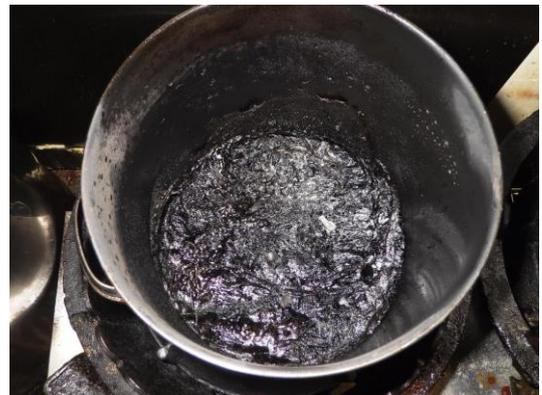
写真 31-4 大型ガスこんろと寸胴鍋の状況

出火原因は、店長がスープの仕込みをするために寸胴鍋に火をかけ、店を離れる際器具栓つまみを閉鎖したつもりが完全に閉まっておらず、火が消えていなかったことにより時間の経過とともに寸胴鍋と内部の食材が過熱され出火したものです。
