## 31 防災物品等に関連した火災

事例 「カーテンに着火したが防災物品のため延焼に至らなかった火災」

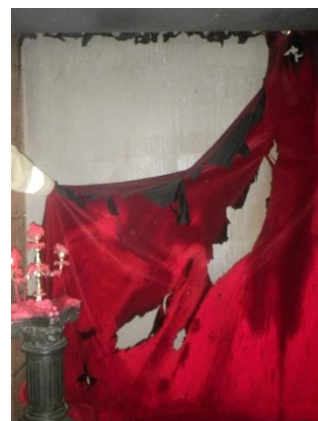
出火原因は、店舗の装飾用に使用しているろうソクを燭台に差せないことから、ろうソクを一部溶かすことで燭台に固定したため、時間の経過とともにろうソクが傾き、防災カーテンに接炎し出火したものです。店舗の従業員は、店内にいたところ、防災カーテンから炎が立ち上がっているのを発見しています。火災に気付いた従業員は、建物内に設置してある強化液消火器で初期消火を実施し、その後、119番通報を実施しています。

写真 31-1 出火箇所付近の状況

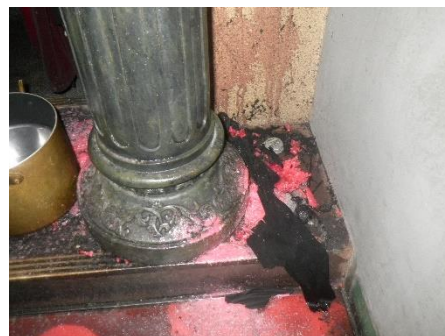
この火災では、ろうソクが傾いたことによりカーテンが焼損していますが、カーテンが防災物品であったこと、店内の従業員がすぐに火災に気づき、建物内に設置してあった強化液消火器ですぐに初期消火をできたことから延焼拡大を防いだと考えられます。

写真 31-2 防災カーテンの焼損状況

「防災」とは燃えにくい性質のことであり、決して燃えないということではありませんが、火災の被害を軽減させるための身近な防火対策の一つとして非常に有効な手段です。
