18 防災物品等

事例 「防災製カーテンにより延焼拡大を防いだ火災」

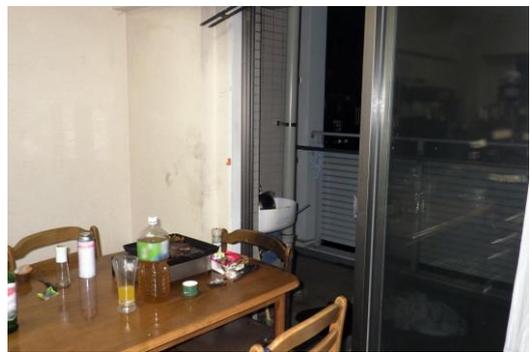
この火災は、複合用途建物の11階共同住宅部分の居室から出火したものです。

出火原因は、居住者がカセットコンロで調理をした際に、食材にかけてアルコールから火が立ち上がり、付近のカーテンに接炎したものです。

写真 18-1 出火室の状況

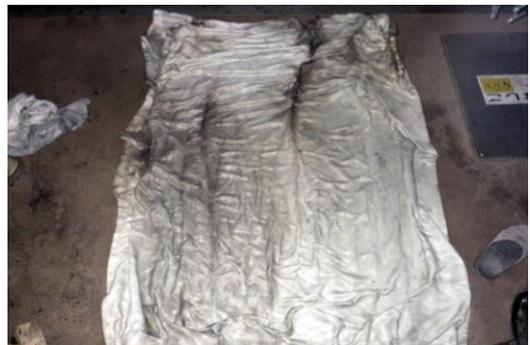
この火災では、カセットコンロから立ち上がった炎によりカーテンが焼損していますが、カーテンが防災物品であったこと、居室にあった住宅用の粉末消火器ですぐに初期消火をできたことから延焼拡大を防いだと考えられます。

写真 18-2 防災カーテンの焼損状況

「防災」とは燃えにくい性質のことであり、小さな火源が当たっても容易に着火せず、着火しても自己消火性能により燃え広がらない性質のことを言います。高層建築物や地下街、旅館、ホテル、病院など不特定多数の方が利用する施設、工事中の建物等では、避難及び消火活動が困難であり、火災初期の抑制が非常に重要になることから、カーテン、じゅうたん、工事用シート等は防災物品の使用が消防法で義務付けられています。

住宅においては、高層建築物の場合を除き、カーテン等の防災性能は必須ではありませんが、火災の被害を軽減させるための身近な防火対策の一つとして非常に有効な手段です。
