## 6 電気設備機器

### 事例1 「ガードが取り付けられていないハロゲンヒータにタオルが接触し出火した火災」

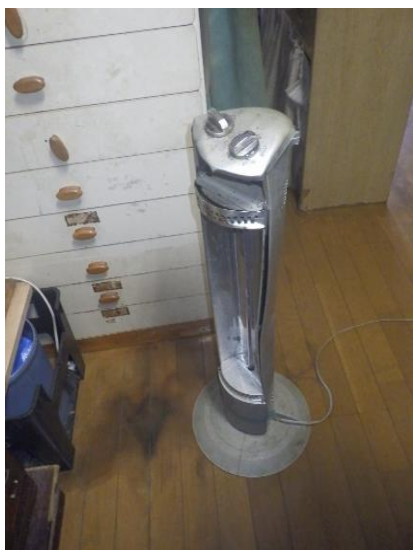
出火原因は、居住者がタオルを乾かそうと室内にあったハロゲンヒータに近づけたところ、ガードが取り付けられていなかったため、ヒータ部分にタオルが接触し出火したものです。

写真 6-1 ハロゲンヒータの状況

火災を防ぐためにも、暖房機器の近くに燃えやすい物を置かないようにしましょう。また、機器の取扱説明書をよく確認して正しく使用しましょう。

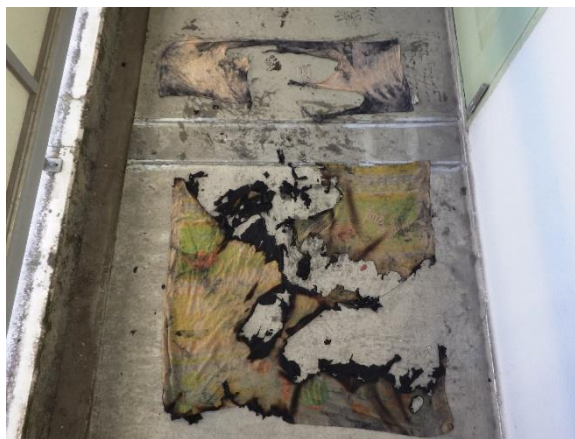
被害状況 建物ぼや1棟 タオル2枚、座布団1枚焼損

写真 6-2 焼損したタオルの状況
