6 電気設備機器

事例3 「モバイルパソコンからバッテリーを取り外す際に出火した火災」

出火時分 6月 18時ごろ
用途等 共同住宅 耐火造5/0 延1,300㎡
防火管理 該当選任あり 消防計画あり
被害状況 パソコン1台焼損

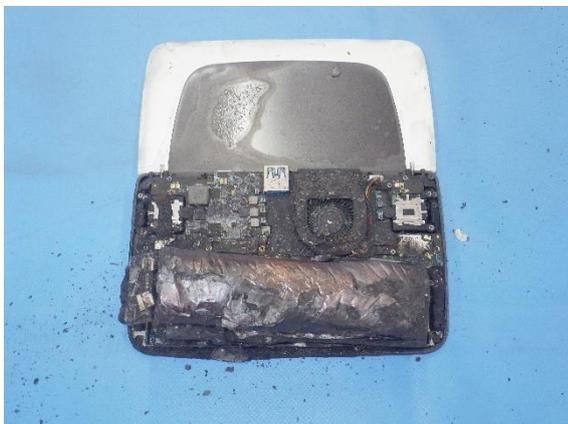
写真 6-5 モバイルパソコンの焼損状況

この火災は、膨らんだモバイルパソコンのバッテリーを取り外そうとした際に工具でバッテリーを損傷させたことで出火したものです。バッテリーが膨張、異音、異臭など異常が生じた場合は使用をやめましょう。また、バッテリーの処分は、製品の取扱説明書やお住まいの自治体のごみ回収方法をよく確認し、可燃ごみなどと一緒に廃棄するのは、絶対にやめましょう。

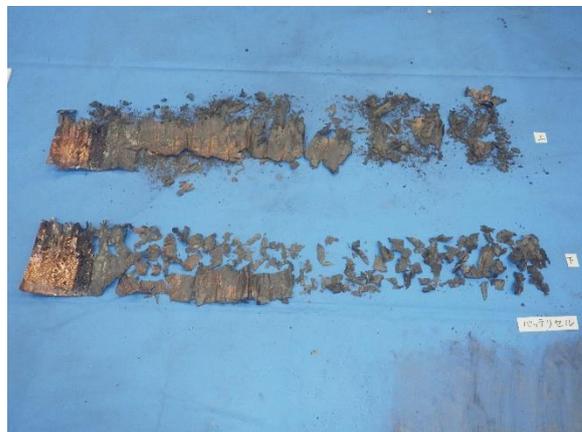
出火原因は、居住者がベランダでモバイルパソコンのバッテリーを工具で取り外そうとした際にバッテリーを損傷させたことで内部短絡し出火したものです。

写真 6-6 焼損したバッテリーの状況
