## 6 電気設備機器

### 事例2 「地下鉄車両内でモバイルバッテリーから出火した火災」

出火時分 5月 16時ごろ  
用途等 地下鉄車両内  
被害状況 車両ぼや モバイルバッテリー1台焼損  
概要

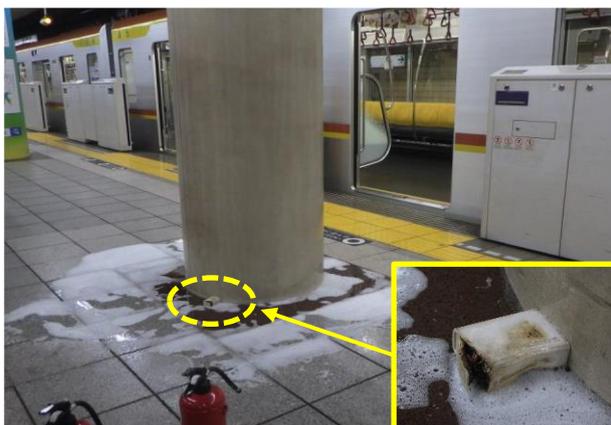
火災を発見した所有者は、車両が停車した後、ホーム上に移動しましたが、熱気を感じたため持っていたモバイルバッテリーを床に落としました。すぐに、乗務員が駆け付けて消火器2本を使用して消火を実施しました。

写真 6-3 ホーム上での焼損状況

モバイルバッテリー内のセルが短絡を起こす要因には、経年劣化や外部衝撃等が考えられることから、乱暴に扱ったりしないようにしましょう。

モバイルバッテリーを充電する際には、購入時に付属されている純正の充電器やメーカーが指定する充電器を使用しましょう。接続部の形が適合するという理由で、充電電圧を確認せずに使用を続けると、故障や火災の原因になります。

膨張したり、使用中に異音が発生する等の異常を感じたらすぐに使用をやめて、メーカーや販売店に相談をしてください。

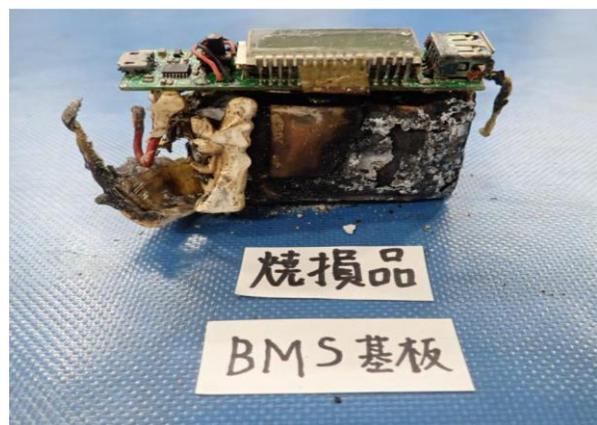
出火原因は、モバイルバッテリーでスマートフォンを充電中に、モバイルバッテリーのセルが劣化や衝撃等、何らかの要因により短絡したため出火したものです。

写真 6-4 モバイルバッテリーの焼損状況
