## 7 ガス設備機器

### 事例 2 「ガステーブル使用中、伝導過熱により出火した火災」

出火時分 12 月 16 時ごろ  
用 途 等 共同住宅 防火造 2/0 延 250 m<sup>2</sup>  
防火管理 非該当  
被害状況 建物ぼや 1 棟 内壁若干焼損  
概 要

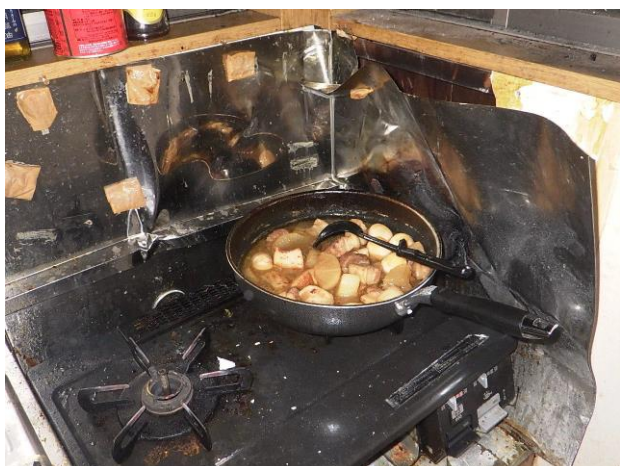
写真 7-3 使用していたガステーブル

壁の構造が壁体内の木材に熱が伝わらない構造になっているか、熱源との距離は近くないか、ステンレス板等に局所的な変色はないか等を日常的に点検し、異常がある場合はすぐに使用をやめましょう。

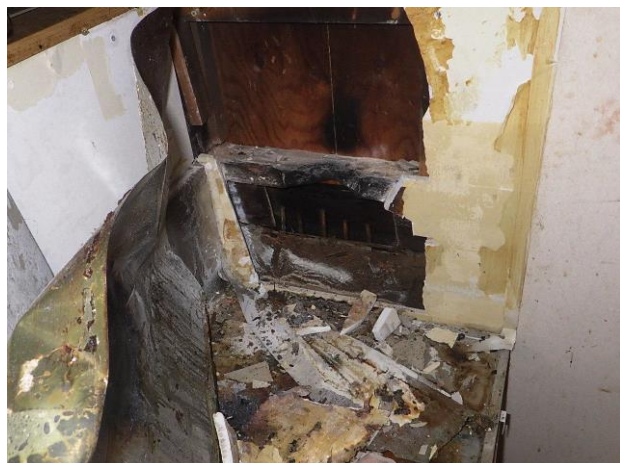
出火原因は、ガステーブル右側内壁に取り付けられたステンレス板がこんろ部分の炎に継続的に熱せられたことで、高温になったステンレス板の熱が壁体内の木材に伝導し、やがて木材の発火温度に達したため出火したものです。

写真 7-4 壁体内の焼損状況
