8 石油設備機器

事例1 「石油ストーブの清掃不良により出火した火災」

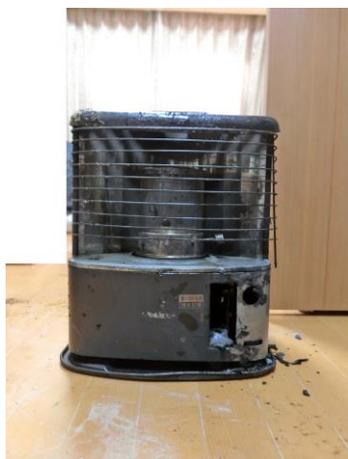
出火原因は、居住者が石油ストーブの灯油残量が少なくなったカートリッジタンクを取り出し給油した後、燃料キャップを十分に締め付けなかったためカートリッジタンクを本体に入れた際に灯油が漏れ、灯油のペーパーがストーブの残炎で引火し出火したものです。

写真 8-1 石油ストーブの焼損状況

また、石油設備機器の整備や掃除をする際は、しっかりと火が消えたことを確認してから、取扱説明書に記載されている方法で実施するようにしましょう。

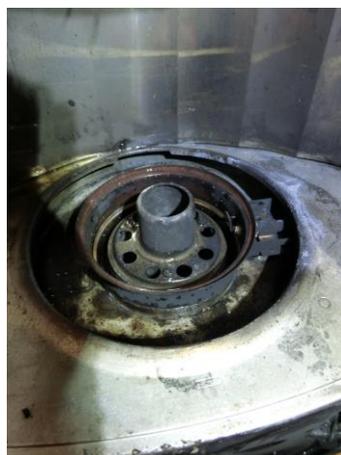
また、給油時自動消火装置は作動していましたが、芯が完全に下がりきらず、芯端部にタールの付着があり、完全には炎が消えていませんでした。

写真 8-2 芯付近の焼損状況
