8 石油設備機器

事例1 「使用中の石油ストーブにスプレー式潤滑剤を吹きかけたため出火した火災」

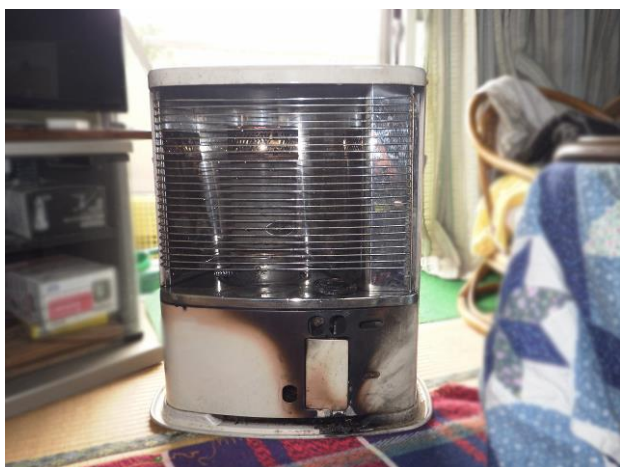
写真 8-1 石油ストーブの焼損状況

出火原因は、使用中の石油ストーブの操作扉内部にスプレー式潤滑剤（噴射剤LPG）を吹きかけたため、石油ストーブの炎が噴射剤のLPGに引火して出火したものです。

石油ストーブの維持管理などは大切ですが、スプレー式潤滑剤には可燃性ガスを噴射剤で使用しているため、点火したままスプレーを使用するとガスに引火してしまうので非常に危険です。整備や掃除などをする際は、石油ストーブなどの石油設備機器を消してから取扱説明書に記載されている方法で実施するようにしましょう。

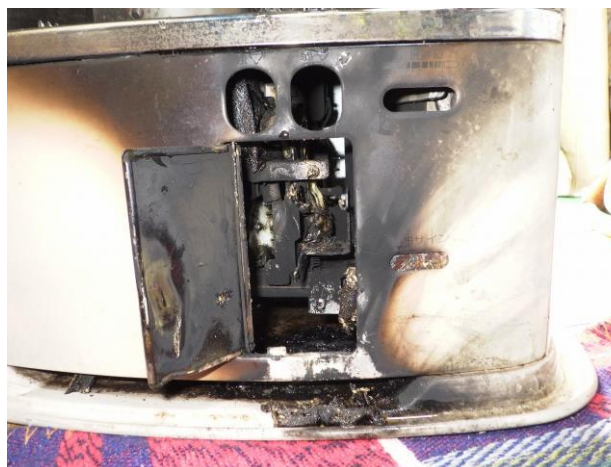
写真 8-2 操作扉内部の焼損状況

火元者は使用中の石油ストーブの操作扉内の点火スイッチにスプレー式潤滑油を吹きかけたところ、点火スイッチ付近から炎が上がったので操作扉を閉めました。石油ストーブから煙が噴出してきたため、ベランダに運び出しじょうろの水をかけて消火しています。
